# 嶺南の河川の 現状と課題について

平成14年12月25日

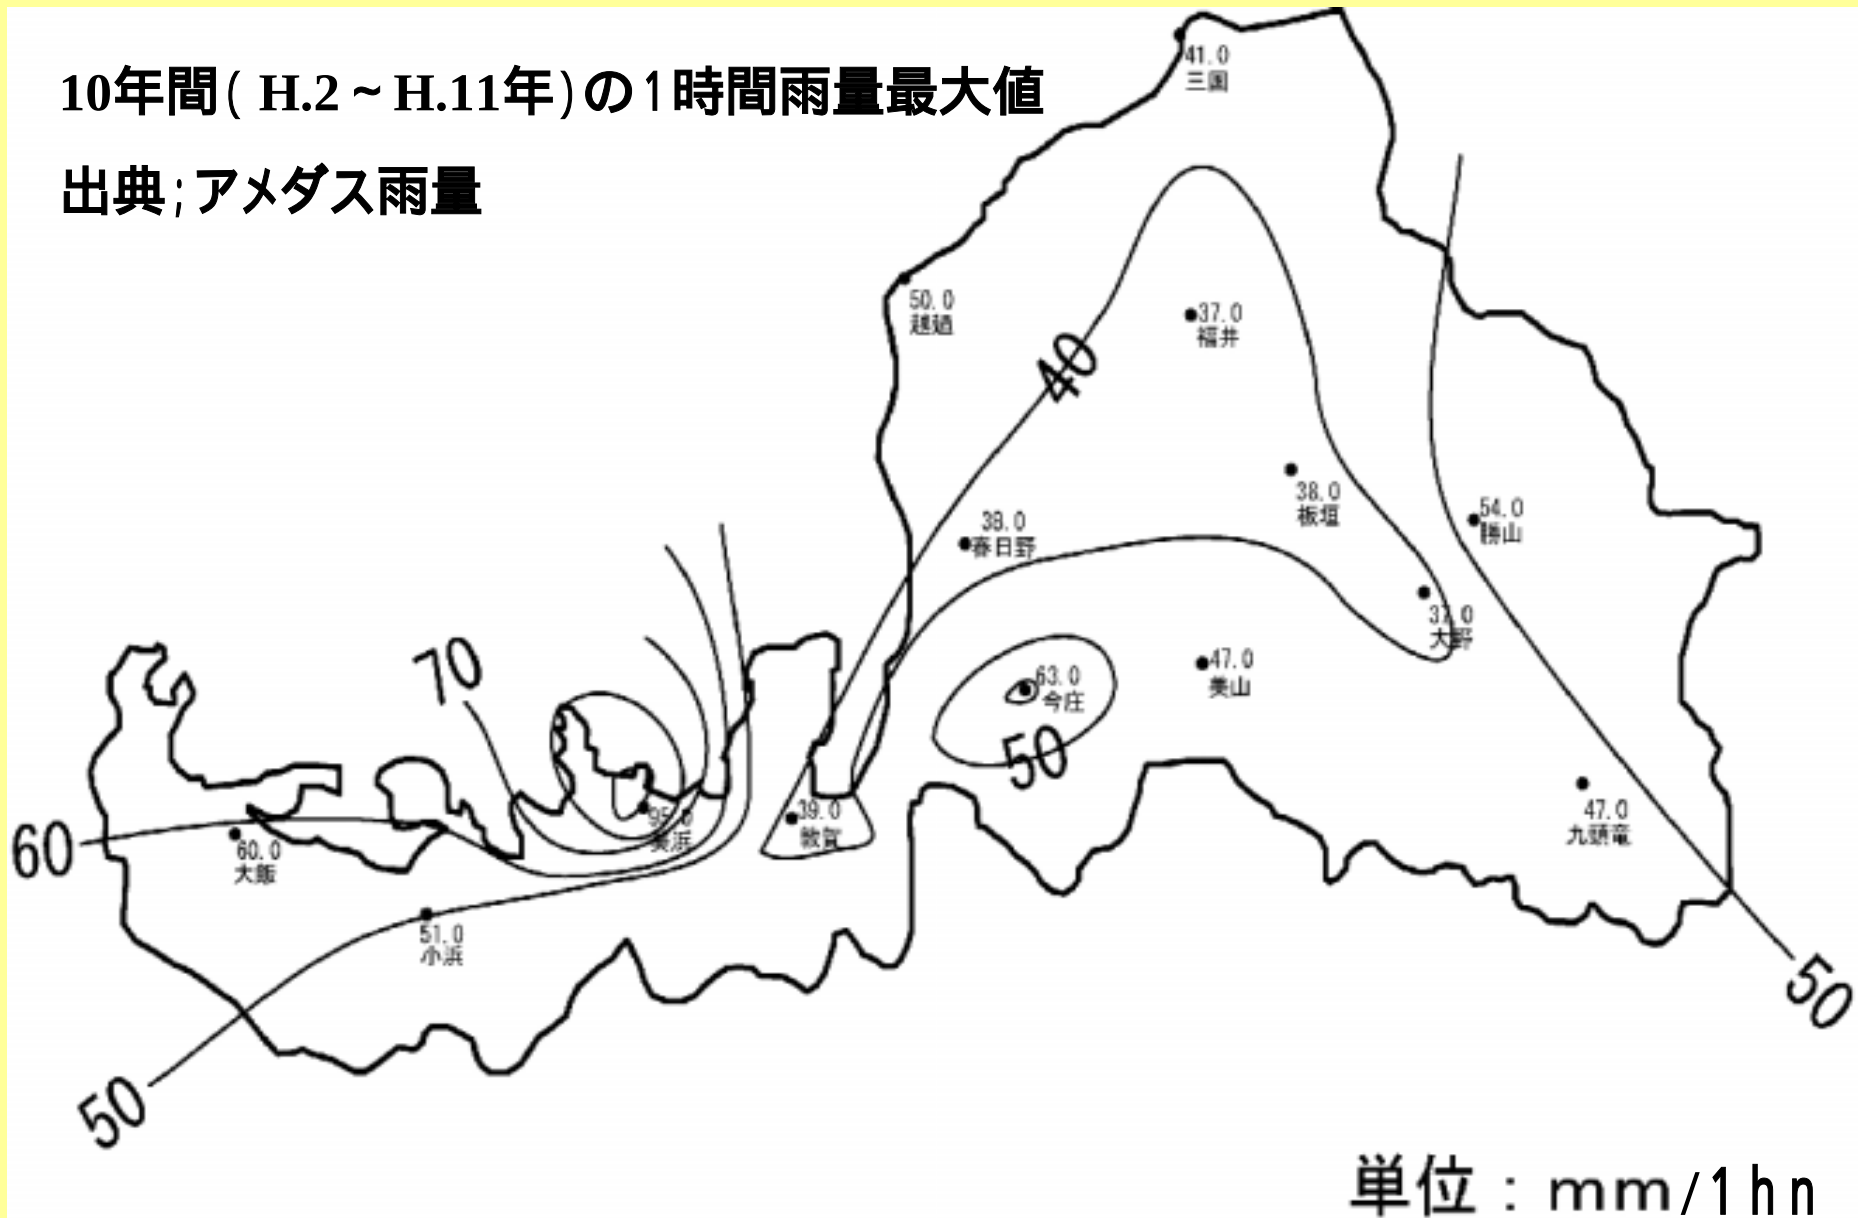
# 最大1時間雨量の分布

10年間( H.2 ~ H.11年)の1時間雨量最大値

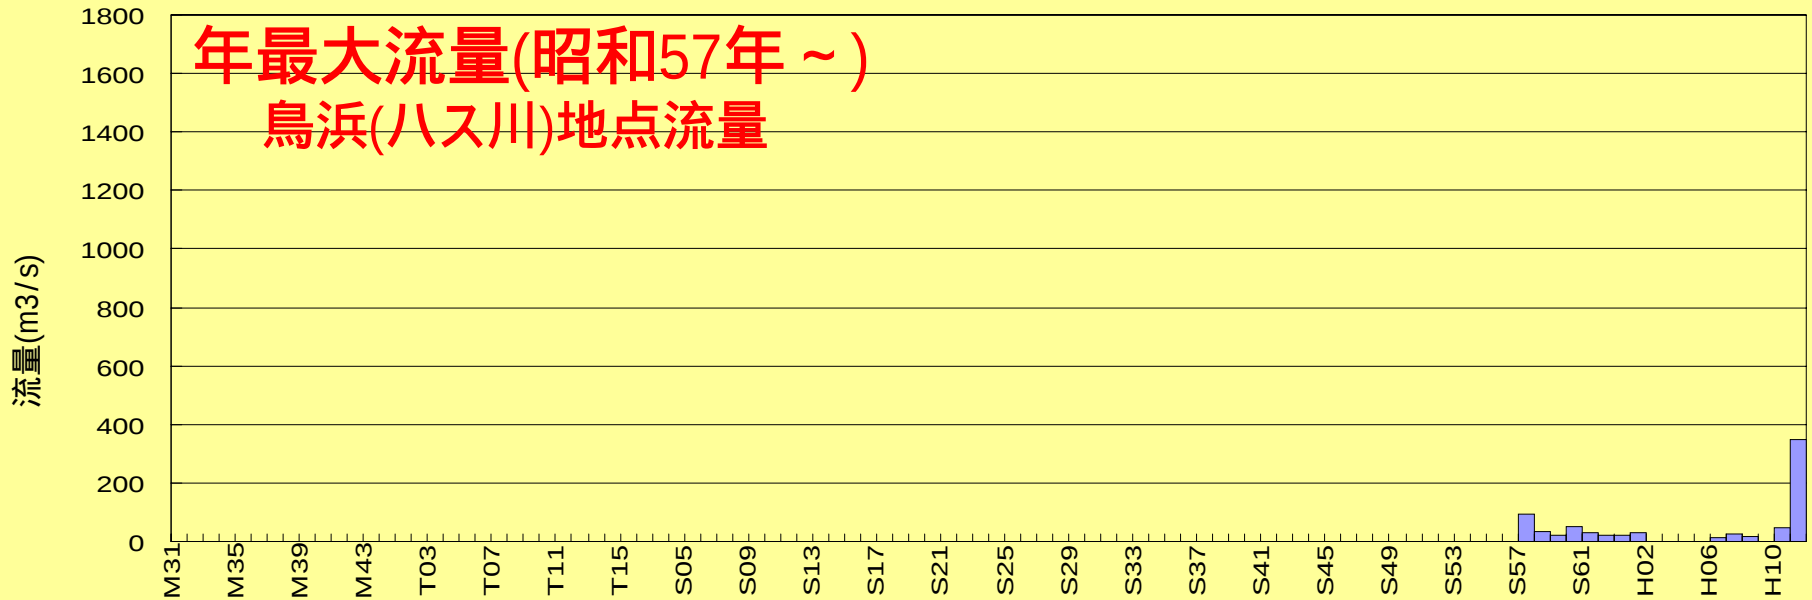
# 早瀬川水系主要洪水一覽

年最大流量(昭和57年～)  
鳥浜(ハス川)地点流量

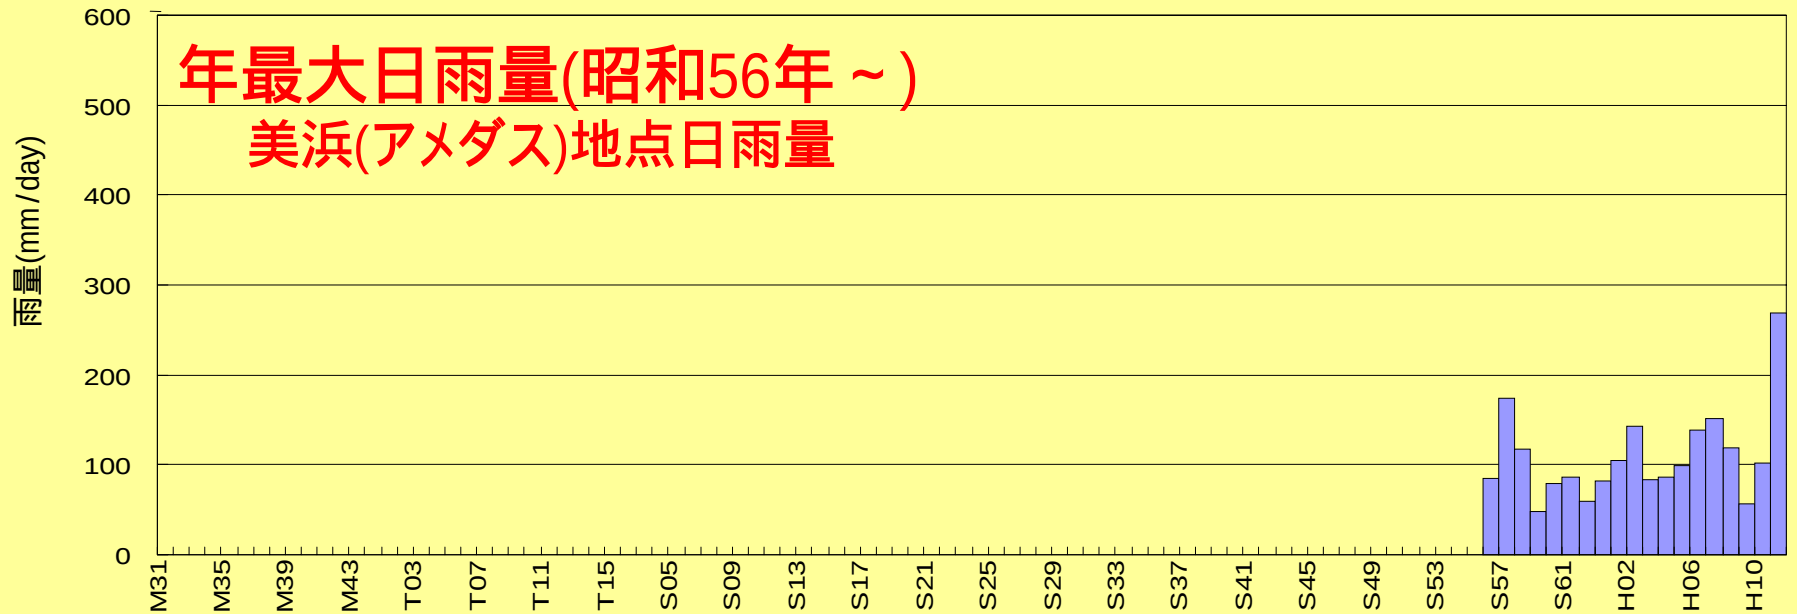
年最大日雨量(昭和56年～)  
美浜(アメダス)地点日雨量

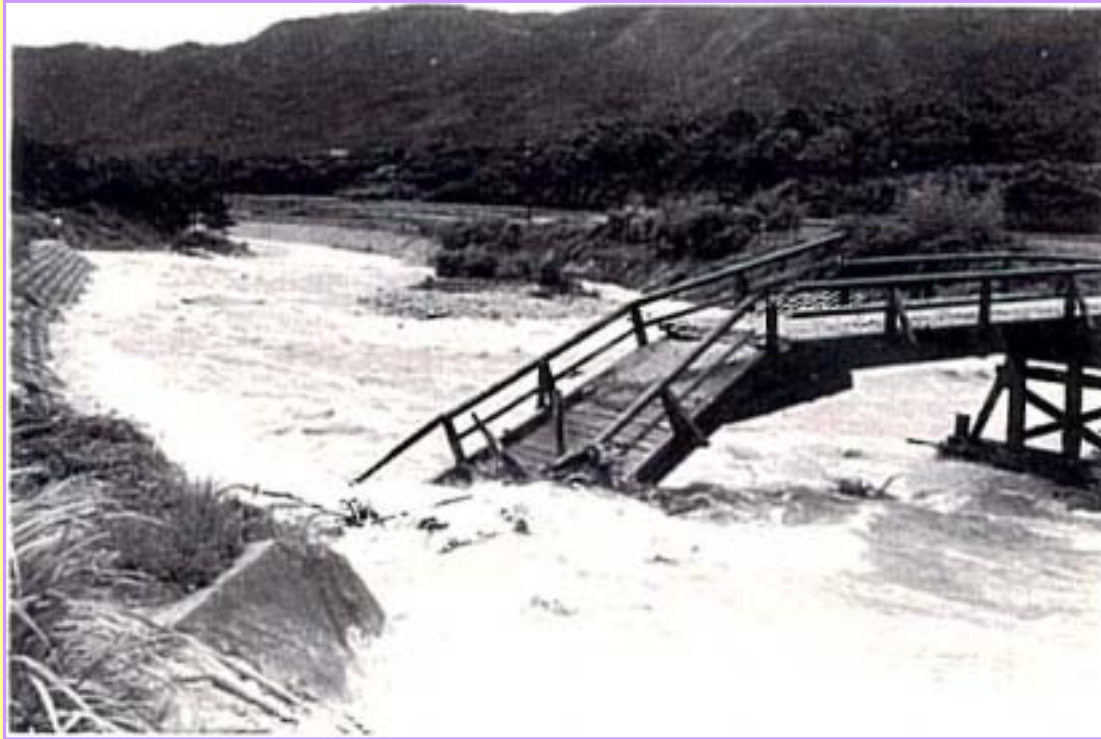
# 笙の川水系被害状況 (S.34.8洪水)

台風7号。敦賀土木出張所管内で床上・床下浸水, 堤防決壊, 破損等の被害。敦賀雨量77mm。 「福井県嶺南気象災害年表」より

笙の川にかかる木橋流出

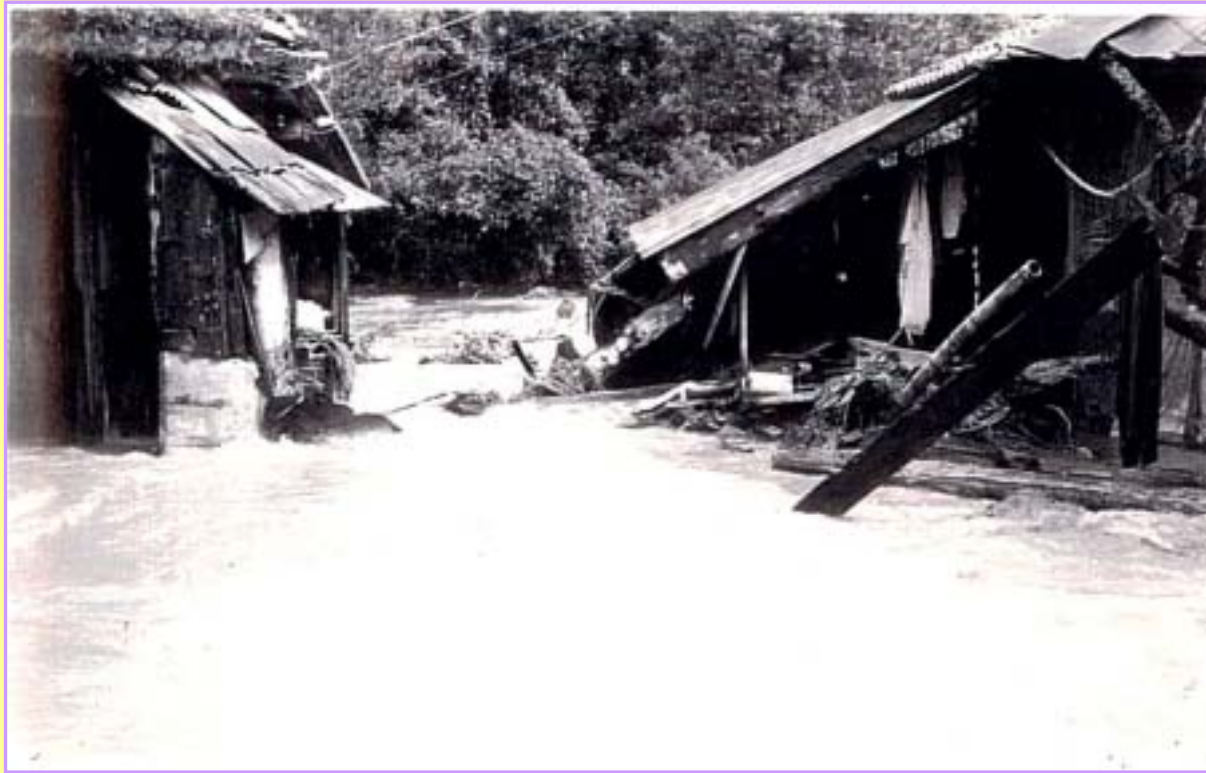
# 笙の川水系被害状況 (S.40.9洪水)

台風24号。嶺南地方で床上・床下浸水, 田畑冠水流失, 堤防決壊等の被害。敦賀雨量296mm。 「福井県嶺南気象災害年表」より

笙の川 支川 助高川の被害(昭和40年9月18日)

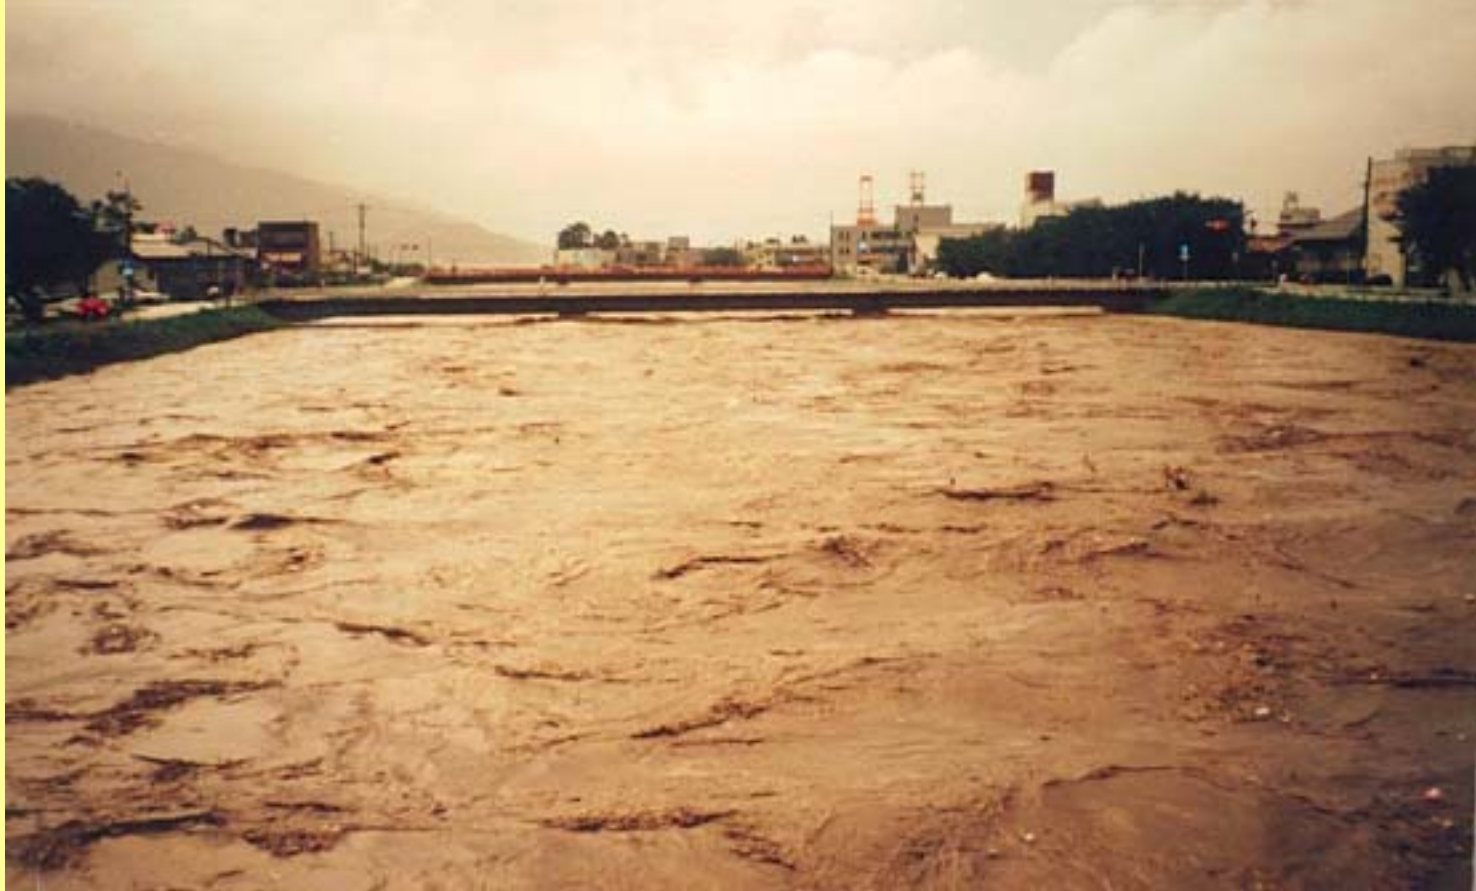
# 笙の川水系被害状況(H.10.9洪水)

台風7号。笙の川では、呉竹地点において観測史上最大水位を観測し、非常に危険な状態となった。

笙の川来迎寺橋付近の洪水時河川水位状況(平成10年9月)

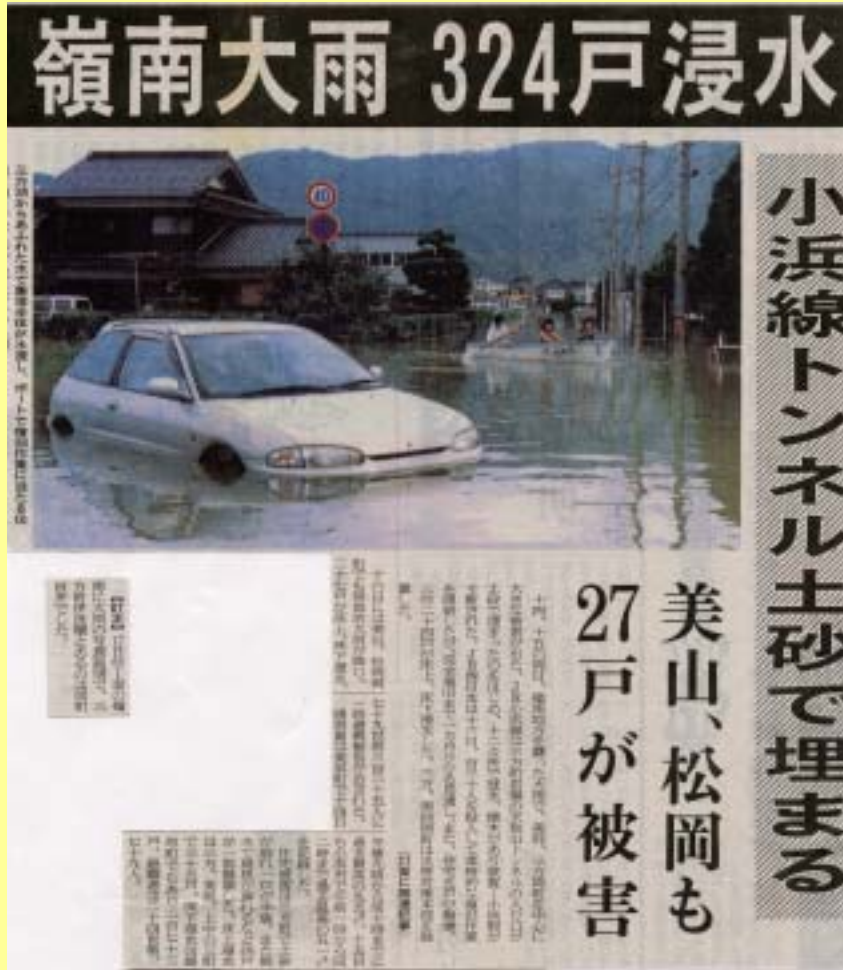
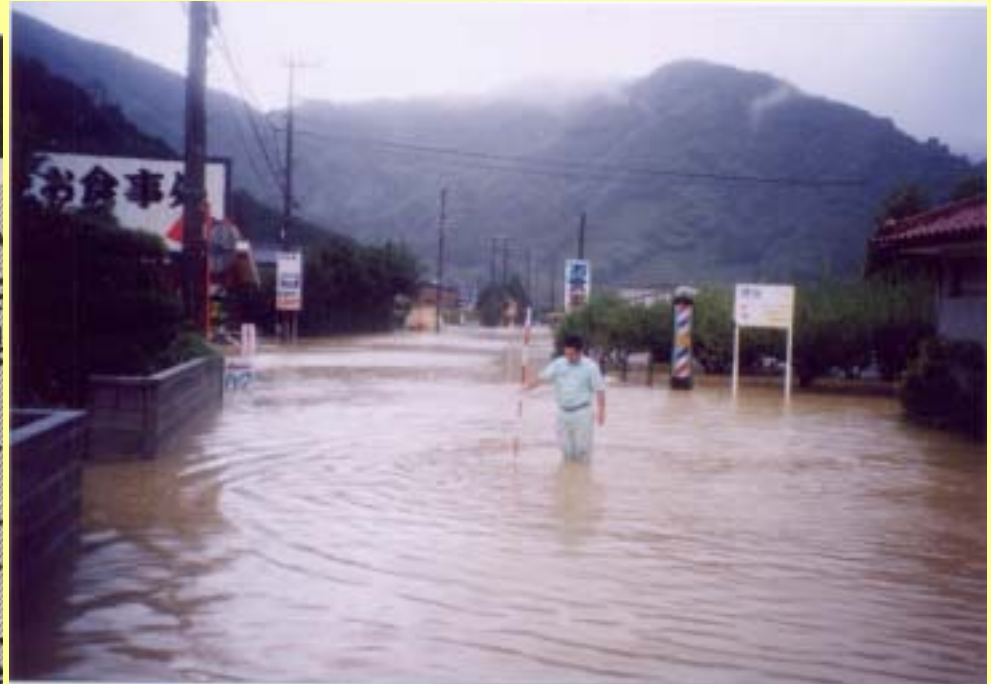
# 早瀬川水系被害状況(H.11.8洪水)

三方湖、水月湖の水はけが悪いため浸水が長期化する。

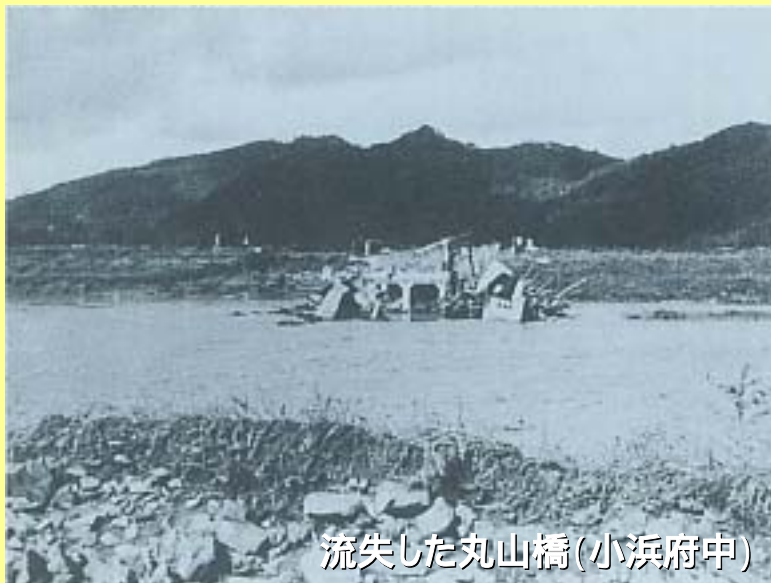
# 北川水系被害状況 (S.28.9洪水)

台風13号に伴う降雨により、北川の各所で破堤、越水した。

流失した丸山橋(小浜府中)

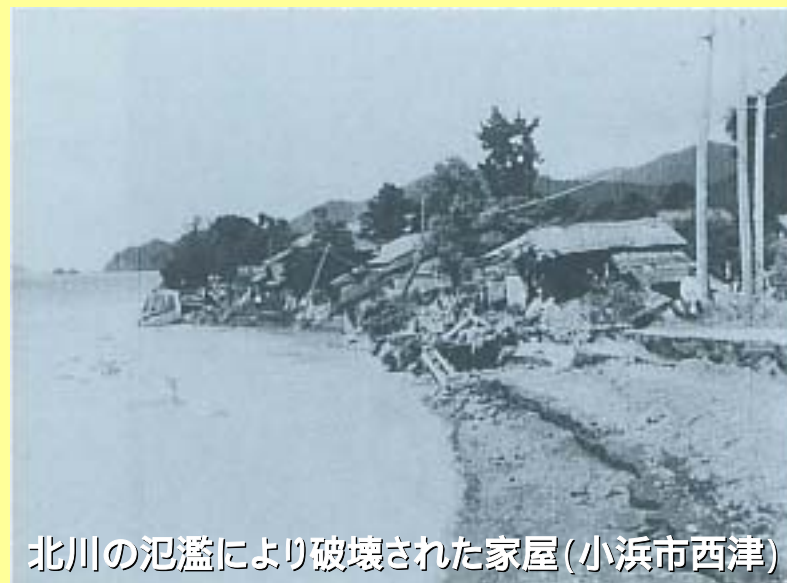
北川の氾濫により破壊された家屋(小浜市西津)

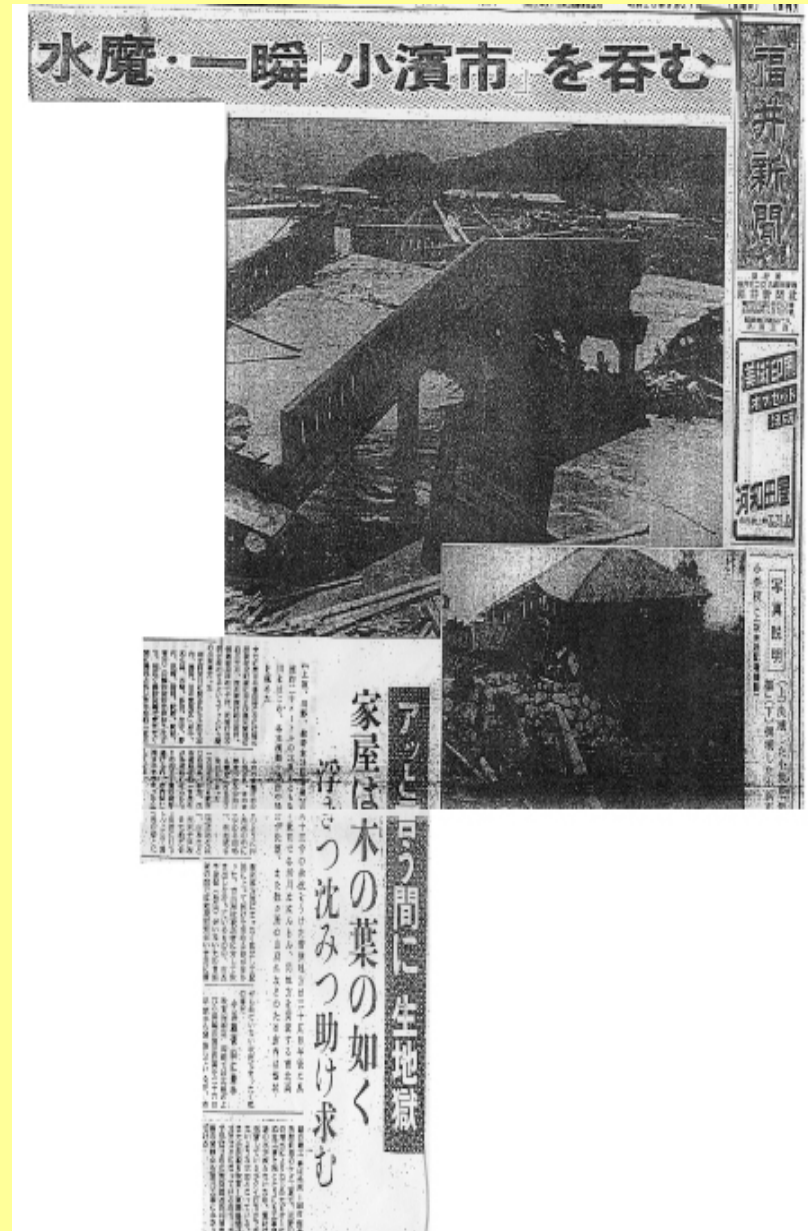
# 佐分利川水系被害状況 (S28.9洪水)

台風13号に伴う降雨により  
佐分利川のほぼ全川で氾濫す  
るという当地方の歴史上かつて  
例を見ない大被害を受けた。

死者11人、重傷者1人、軽傷者428人  
住宅 流出14戸、前回18戸、半壊85戸、  
一部損壊46戸、床上浸水744戸、  
床下浸水128戸 他

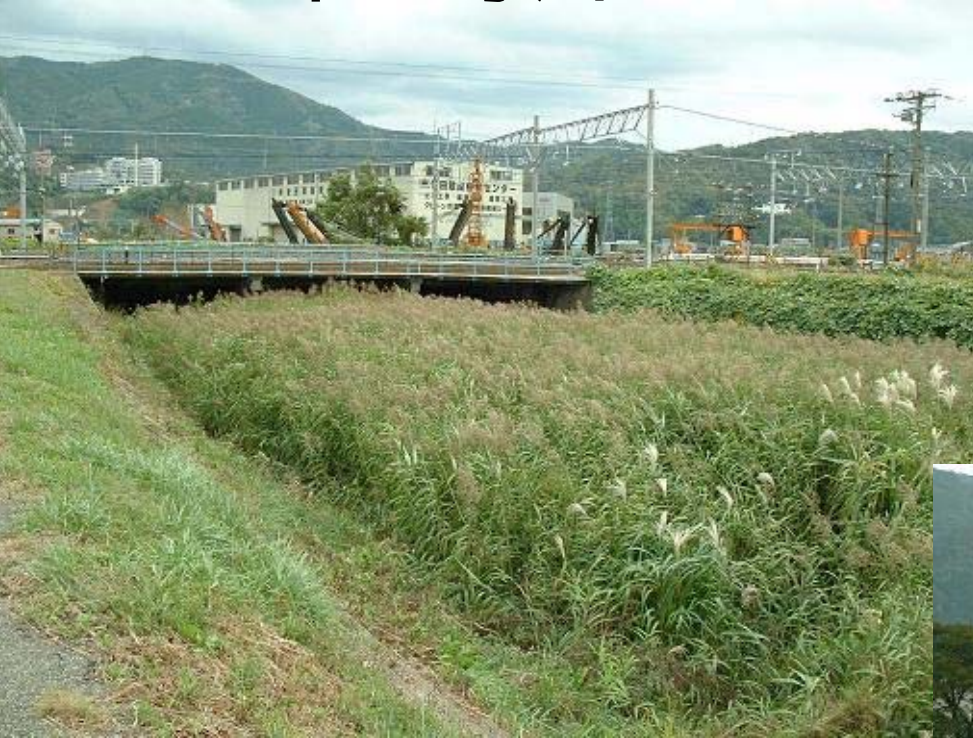
## 木の芽川

中小河川には、ツルヨシが河道全面にわたり繁茂している場合や、砂州の形成で水流が蛇行し、水面幅が維持されている場合がある。
