第7回 福井県嶺南地域流域検討会

早瀬川水系の現状・課題と 目指すべき方向性について

平成16年11月1日

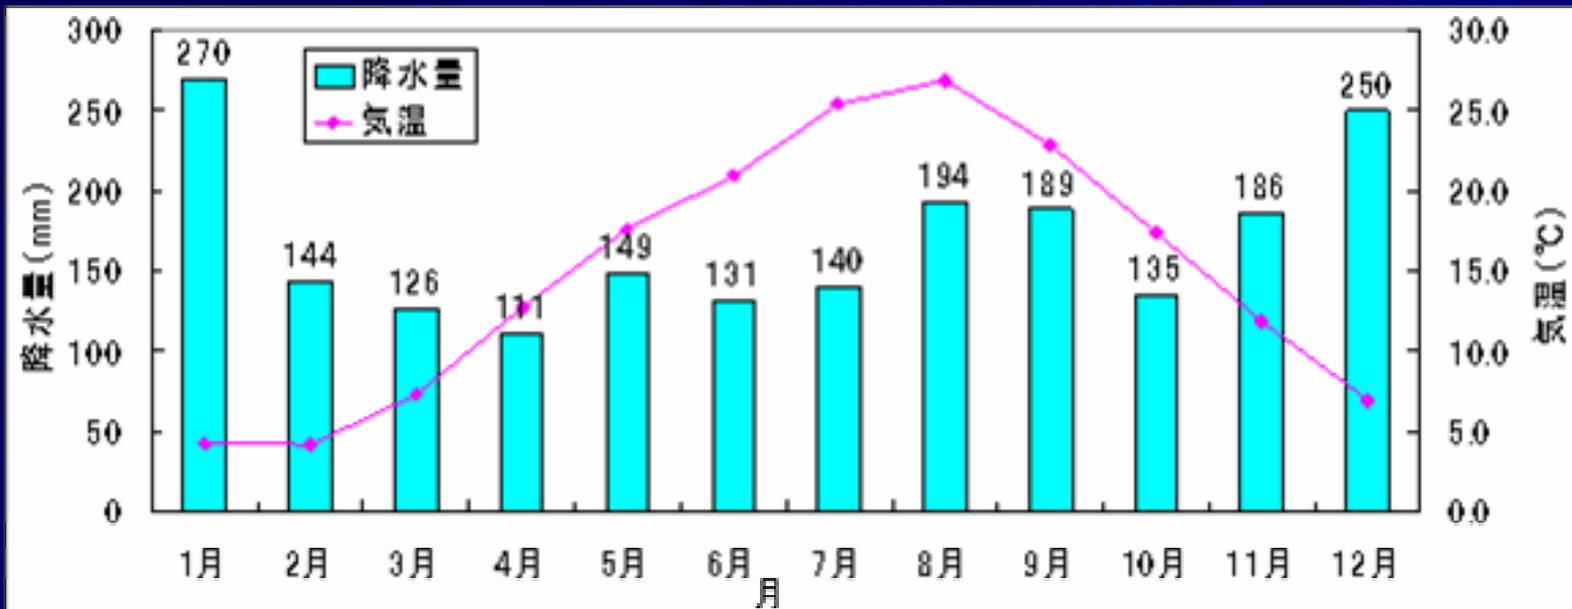
美浜観測所(H6年～H15年の月平均)

◇気象(降水量・気温)

- ・平均年間降水量: 2,023mm
- ・年間平均気温: 14.9°C

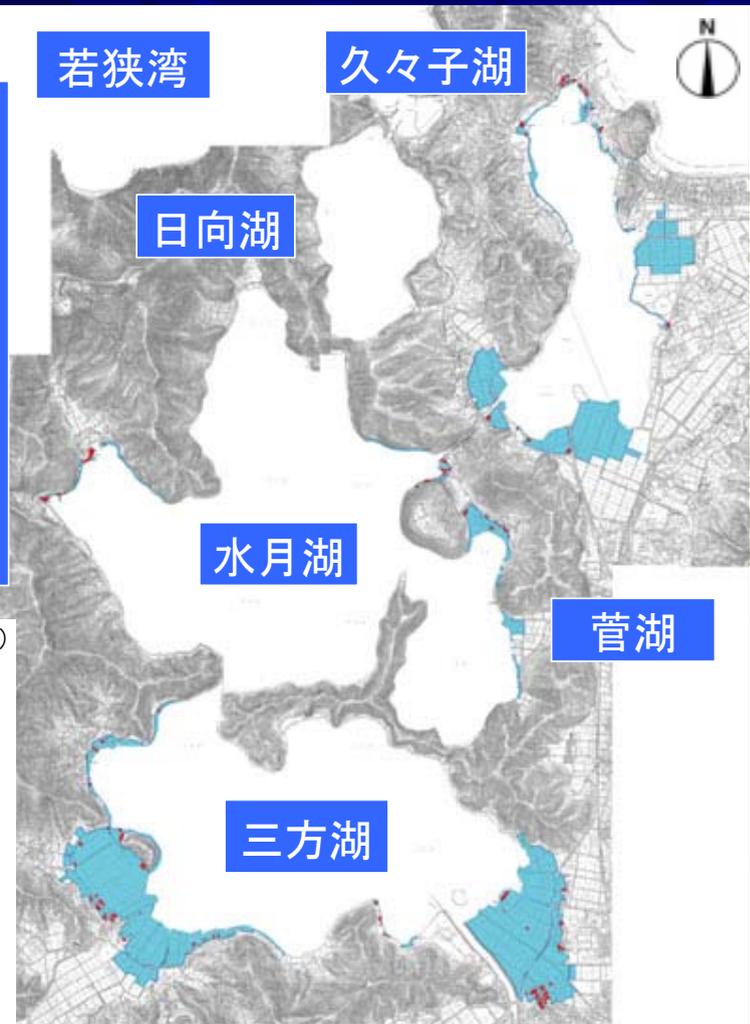
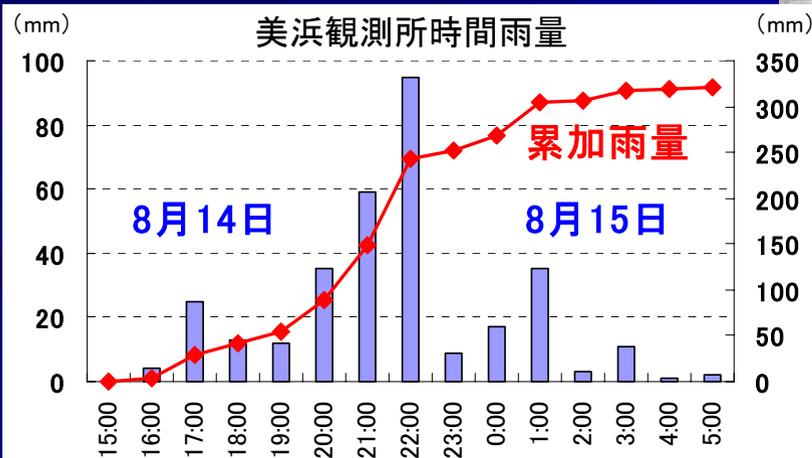
被害状況(H11.8洪水)

低気圧による局地的な豪雨により
美浜雨量観測所では14日21時から22時
にかけて時間90mm以上の降雨が発生。

- 住宅・事務所：床上浸水 52戸
- 住宅・事務所・倉庫等：床下浸水 158戸

■ 浸水区域 ■ 浸水家屋

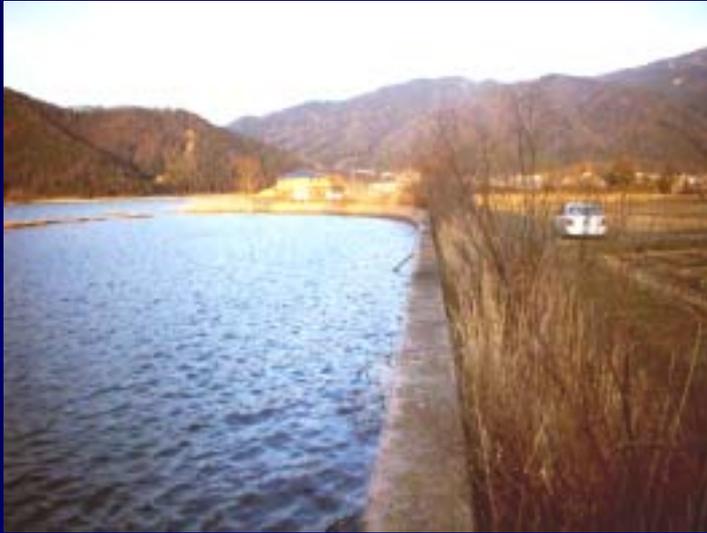
三方湖 湖岸堤 平成16年現在
河川災害復旧助成事業 (S50～S53)

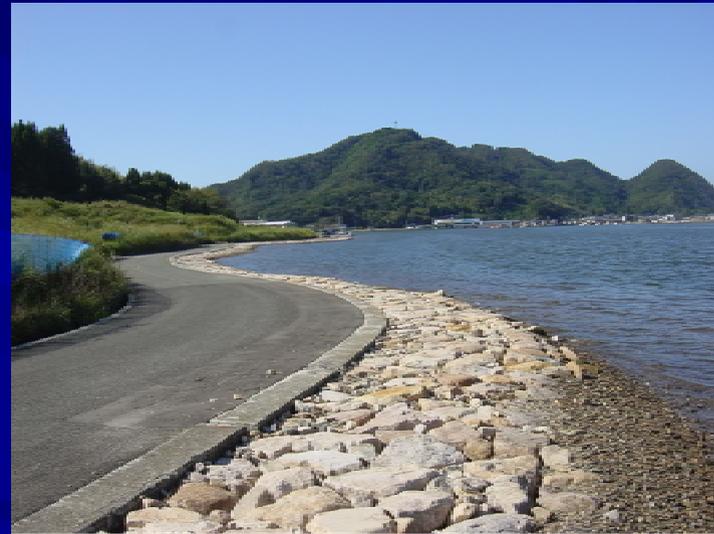
久々子湖 湖岸堤 平成16年現在
河川局部改良工事 (H11～施工中)

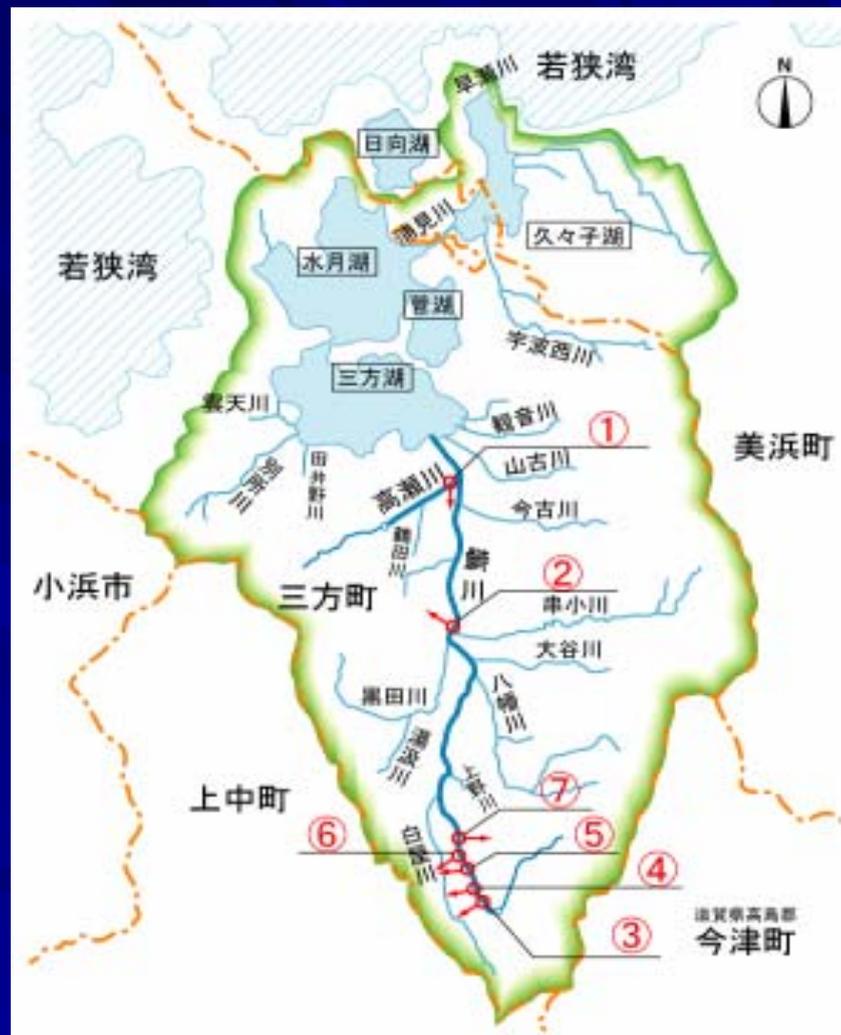
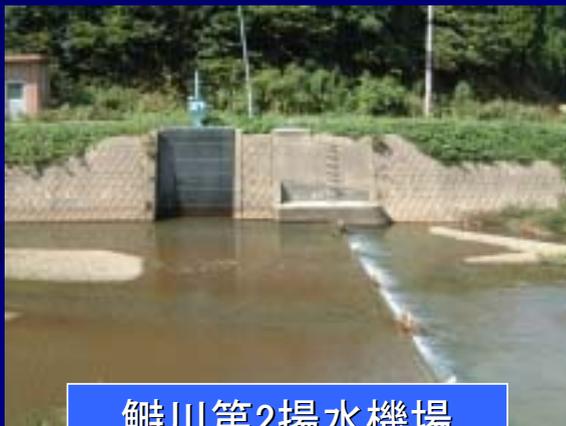
◇かんがい用水取水位置

施設名	種別
①	鮎川第1揚水機場	許可
②	鮎川第2揚水機場	許可
③	第1堰	慣行
④	第2堰	慣行
⑤	第3堰	慣行
⑥	第4堰	慣行
⑦	第5堰	慣行

鮎川第2揚水機場

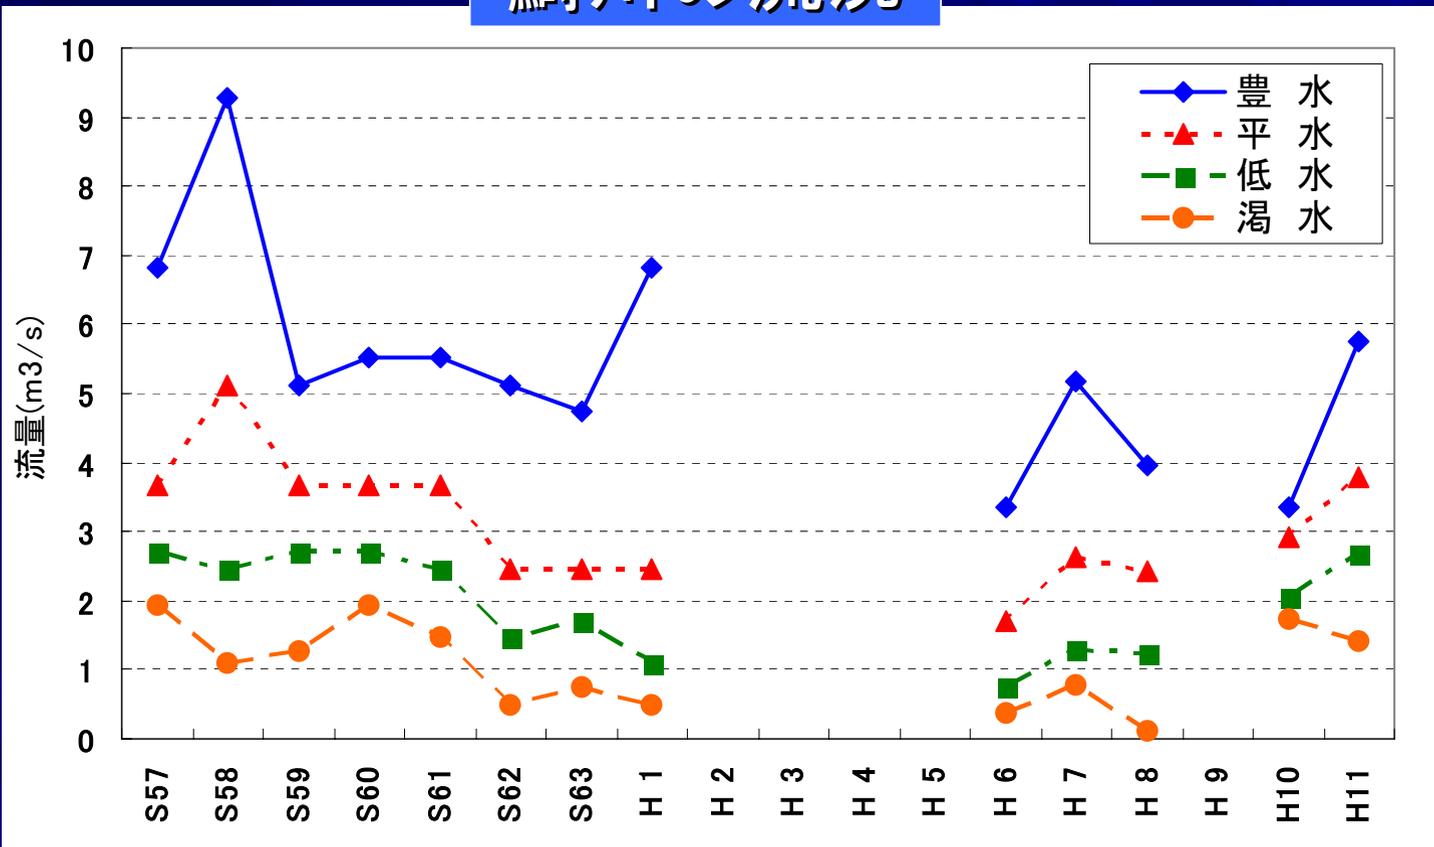
鮎川の流況

S57年～H11年 鳥浜観測所

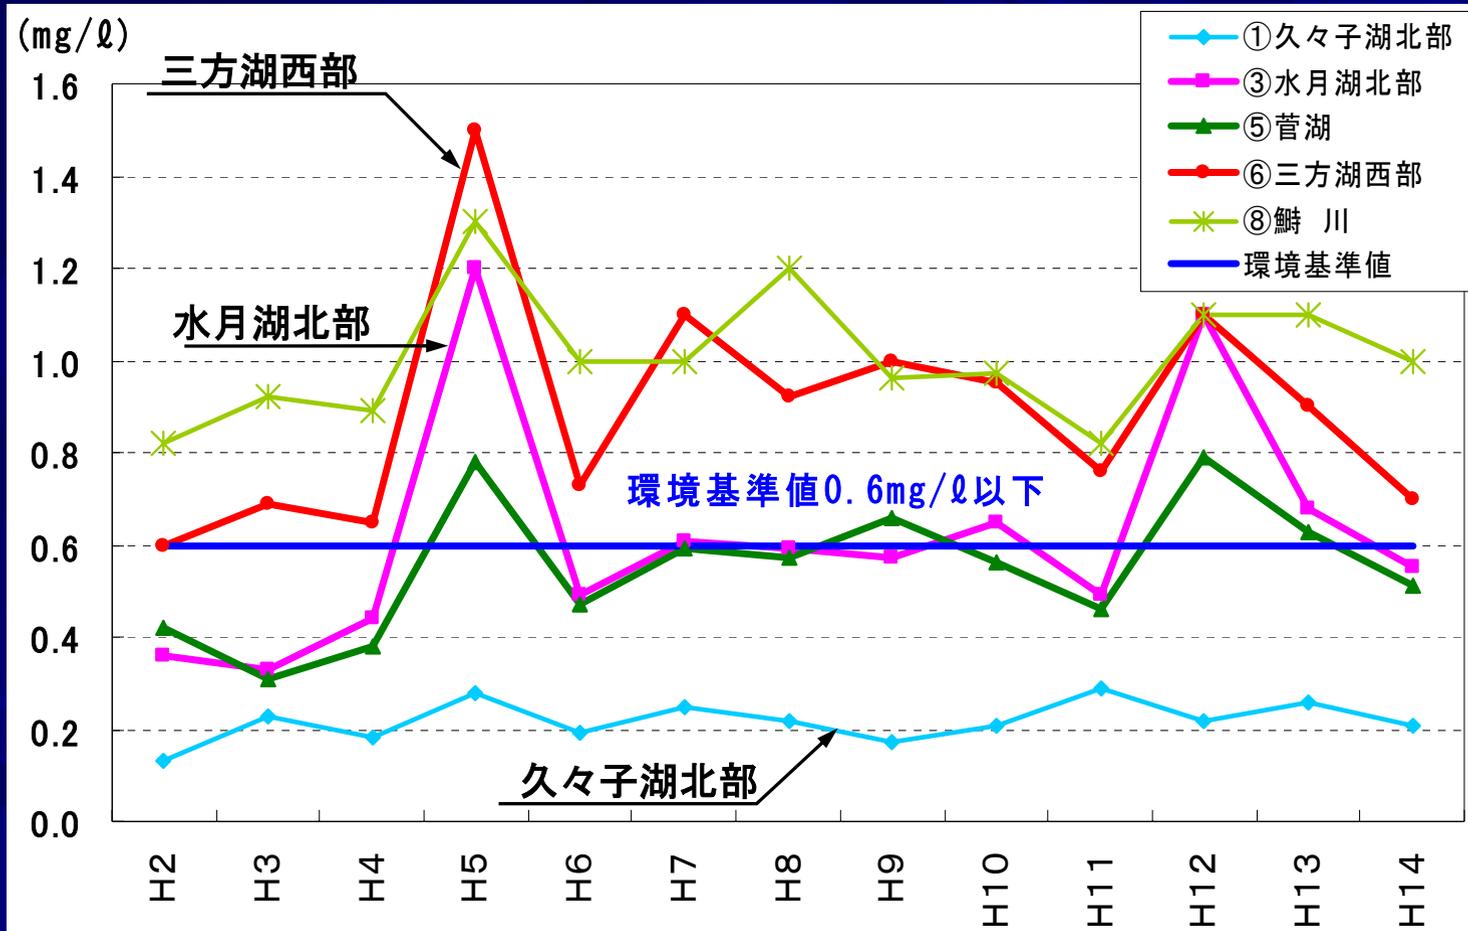
水質経年変化(T-N平均値)

T-N: 全窒素

測定水深: 表層(約0.2~0.3m)

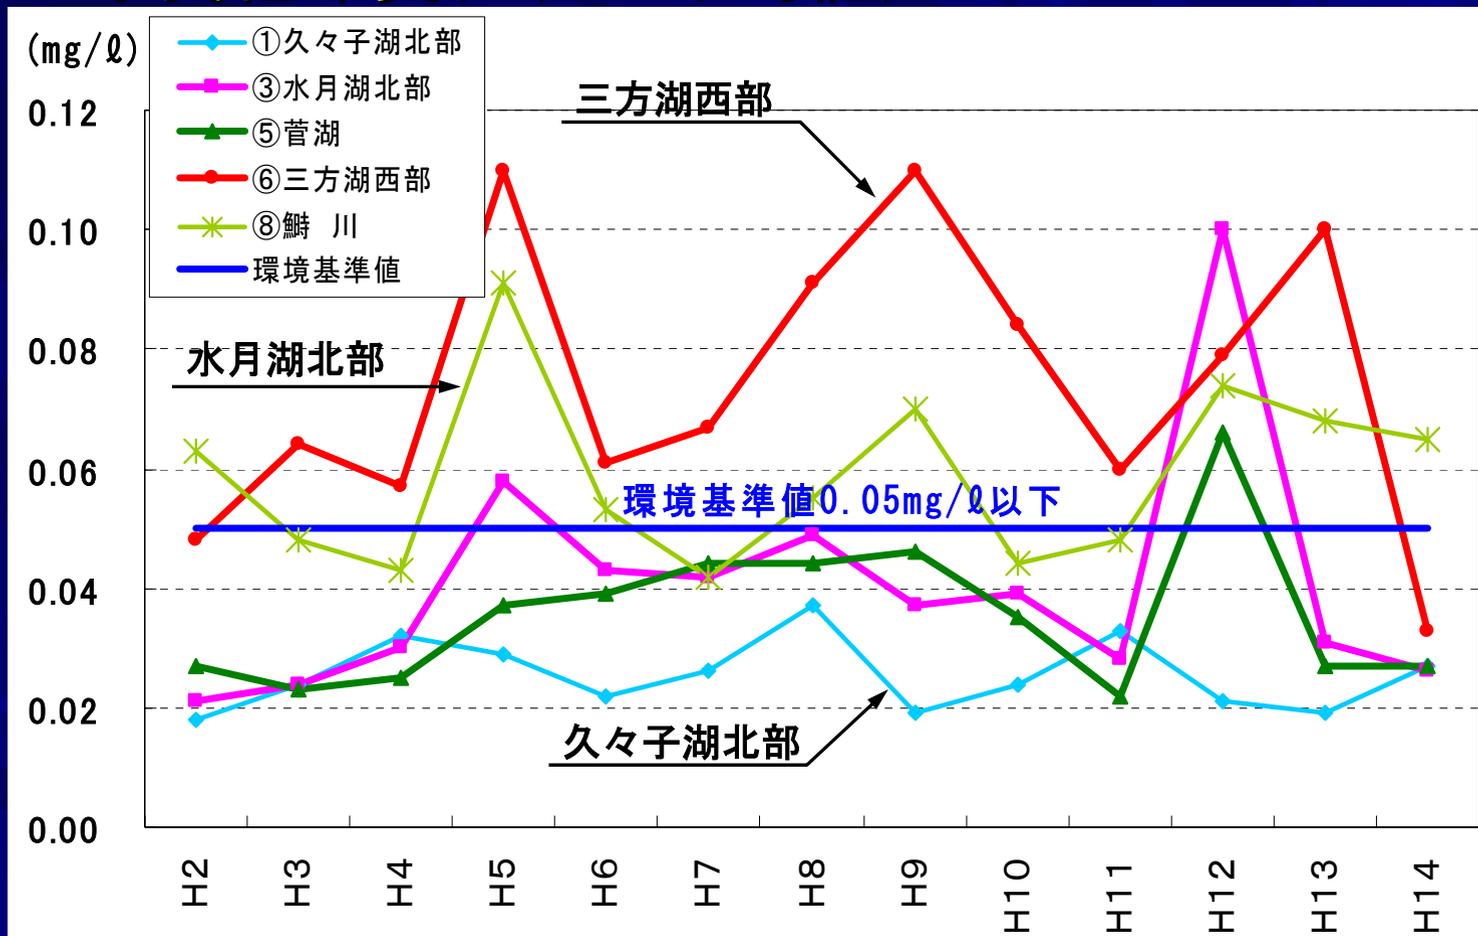
水質経年変化(T-P平均値)

T-P:全リン

測定水深:表層(約0.2~0.3m)

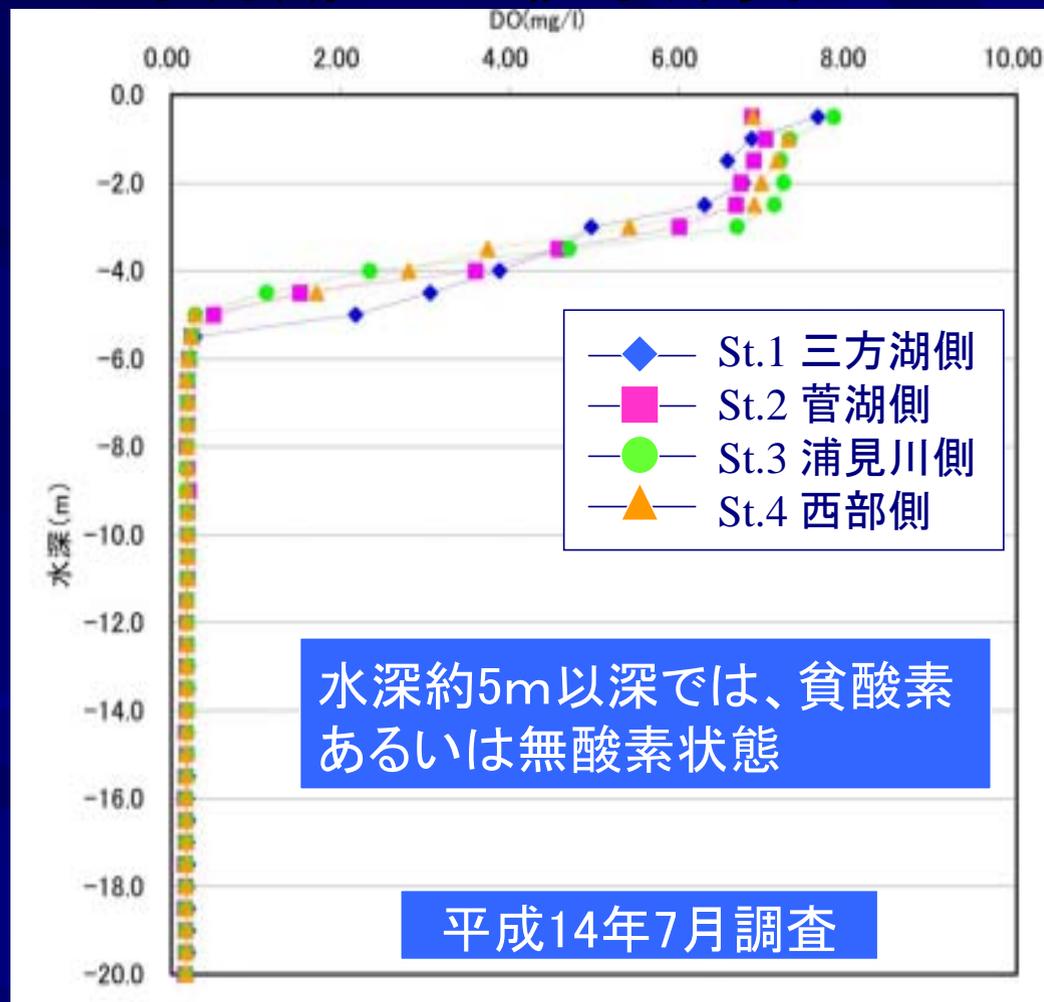
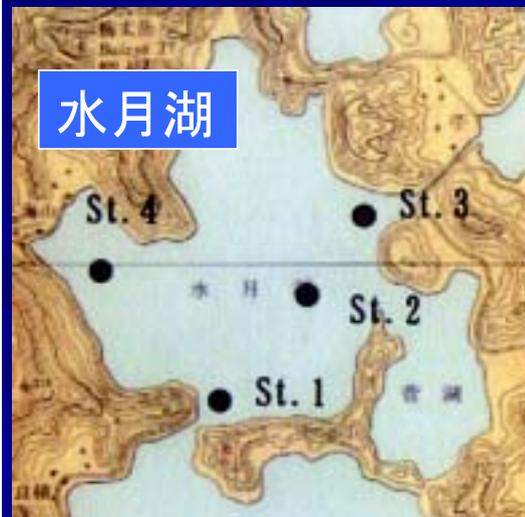
水月湖のDO値水深変化

DO: 溶存酸素量

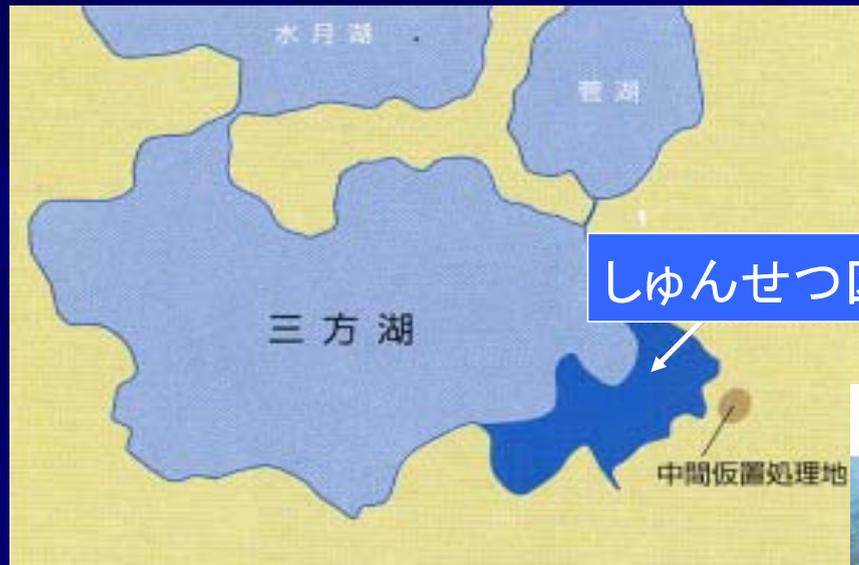
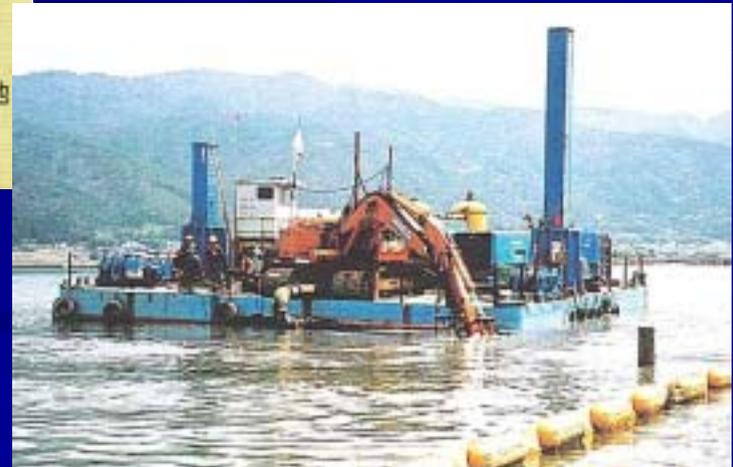
湖内堆積物のしゅんせつ(河川課)
