# 北川水系における今後の 河川整備について

平成20年7月7日

## 北川水系の河川整備基本方針と河川整備計画について

## 4. 河内川ダム計画について

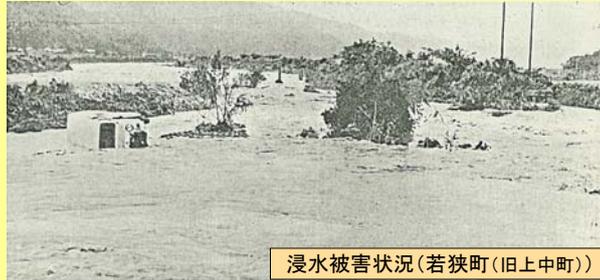
浸水被害状況(若狭町(旧上中町))

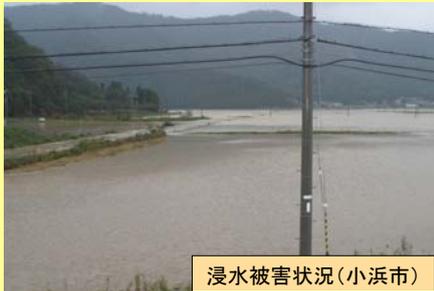
浸水被害状況(小浜市)

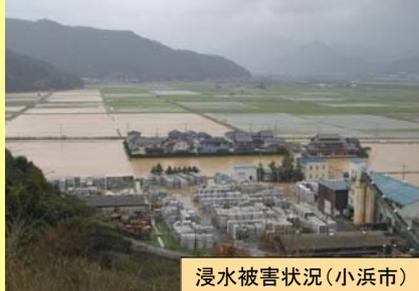
浸水被害状況(小浜市)

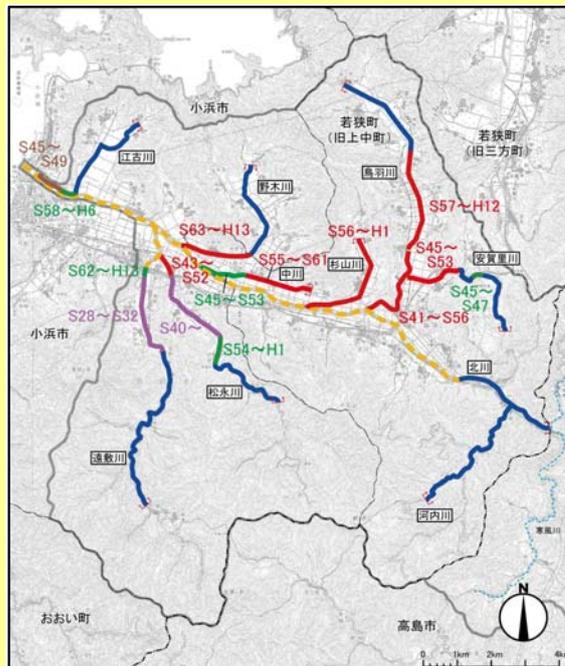
改修の経緯

- 小規模河川改修事業
- 河川局部改良事業
- 災害関連事業
- 災害助成事業
- ( — 直轄管理区間 )

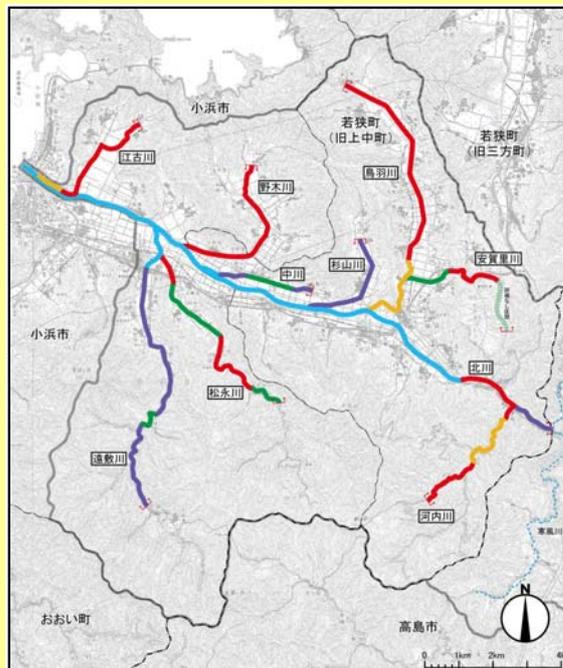
### (2) 治水安全度

凡 例	
<span style="color: red;">—</span>	1/5以下
<span style="color: orange;">—</span>	1/5~1/10
<span style="color: green;">—</span>	1/10~1/30
<span style="color: blue;">—</span>	1/30以上

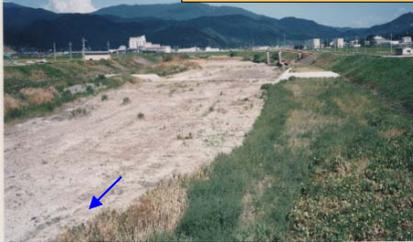
北川本川の渇水時の様子  
(天徳寺/10k付近)

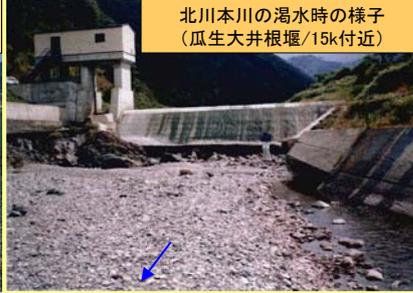
北川本川の渇水時の様子  
(瓜生大井根堰/15k付近)

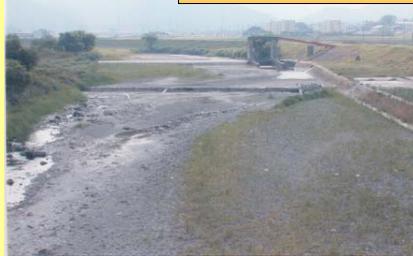
北川本川の渇水時の様子  
(天徳寺/10k付近)

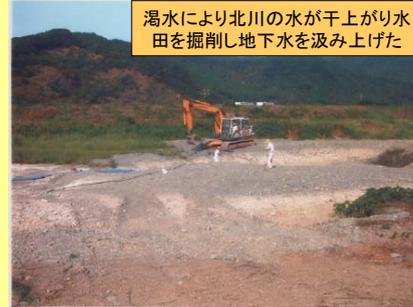
渇水により北川の水が干上がり水田を掘削し地下水を汲み上げた

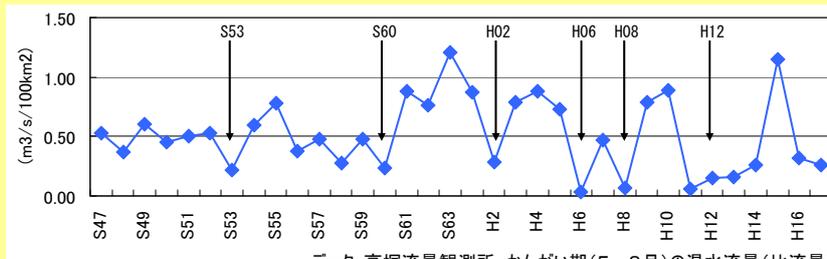
データ: 高塚流量観測所 かんがい期(5~8月)の渇水流量(比流量)

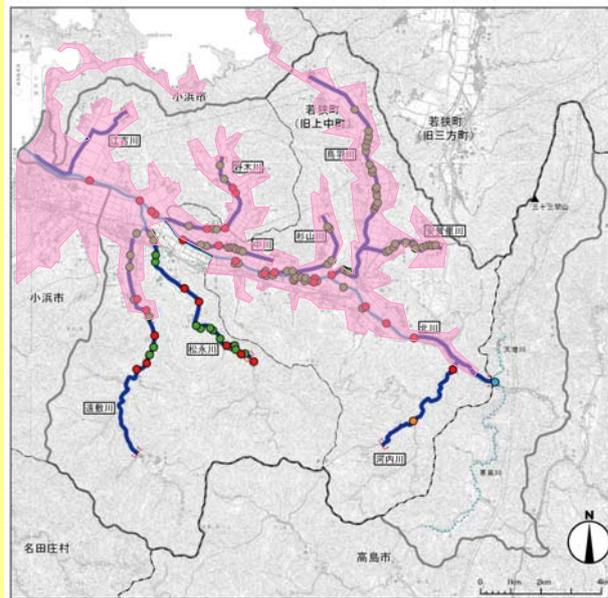
## (2) 水利用の現状

- ◆ 河川水は、かんがい用水、水道用水、工業用水、発電用水等に広く利用されている。

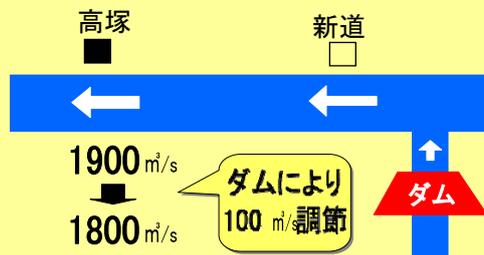
おおむね100年に1回程度の雨による洪水時のピーク流量

1,900 $\text{m}^3/\text{s}$

ダムで100 $\text{m}^3/\text{s}$ を洪水調節

残る1,800 $\text{m}^3/\text{s}$ を河道で対応

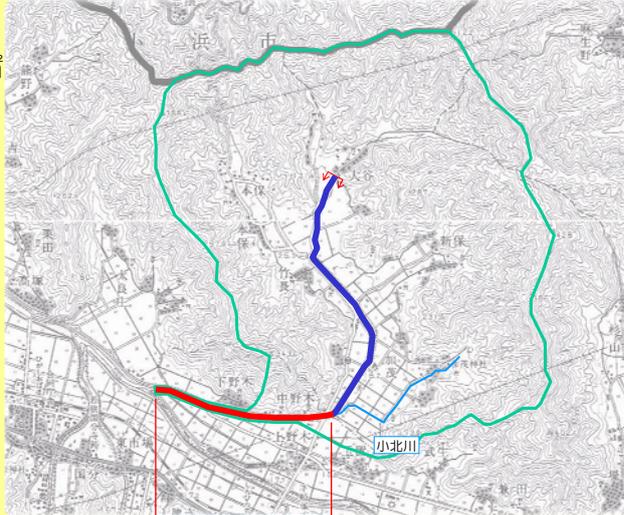
河川延長 5.1km  
流域面積 16.5km<sup>2</sup>

S63~H13 小規模河川改修事業  
L=2,000m

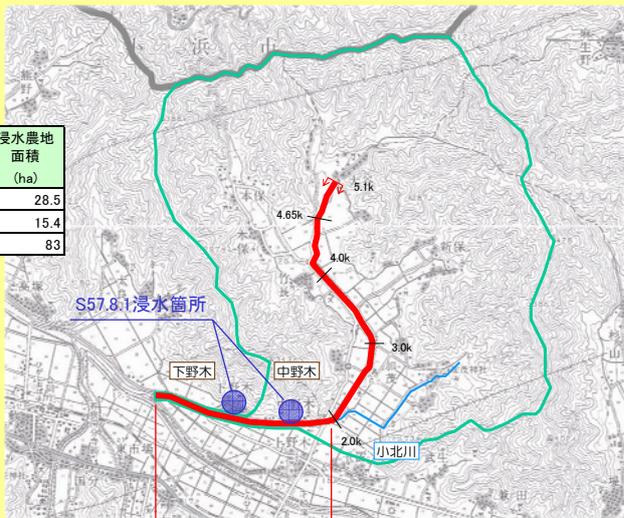
改修事業以後は河川の  
氾濫による家屋の浸水  
被害は発生していない。

S63~H13 小規模河川改修事業  
L=2,000m

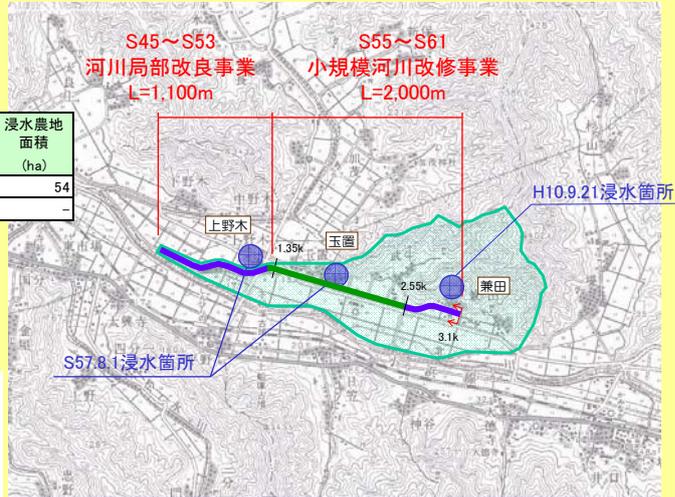
改修事業以後は河川の  
氾濫による家屋の浸水  
被害は発生していない。

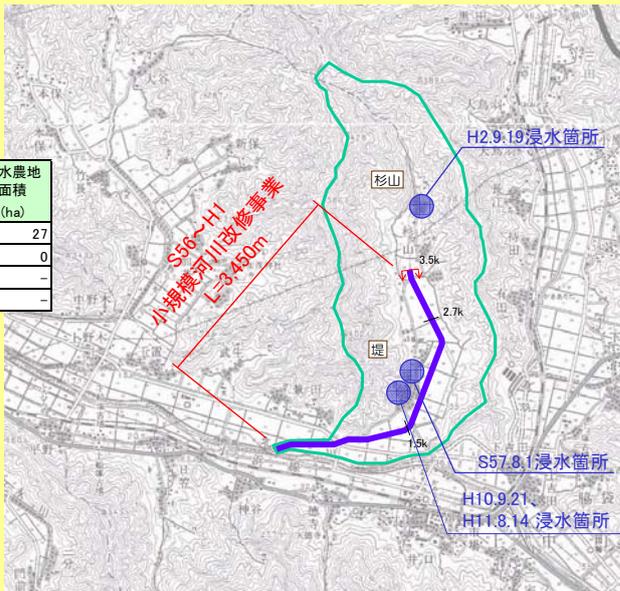
改修事業以後は河川の  
氾濫による家屋の浸水  
被害は発生していない。

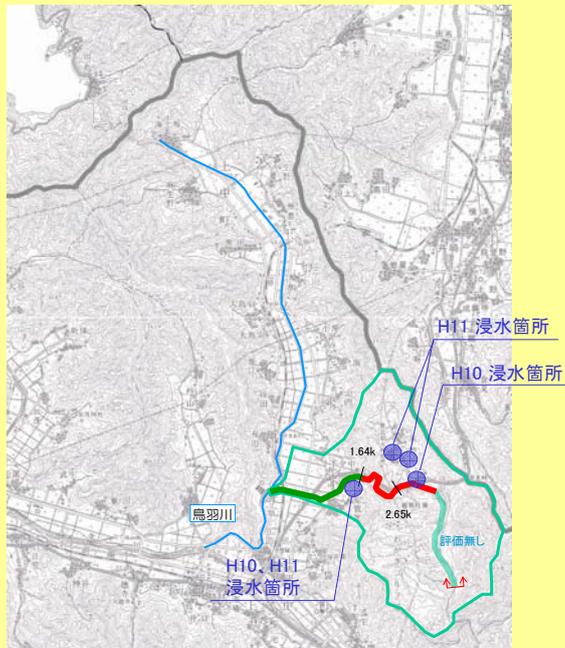
地元および若狭町への確認の結果、河川の氾濫による被害ではないことを確認。

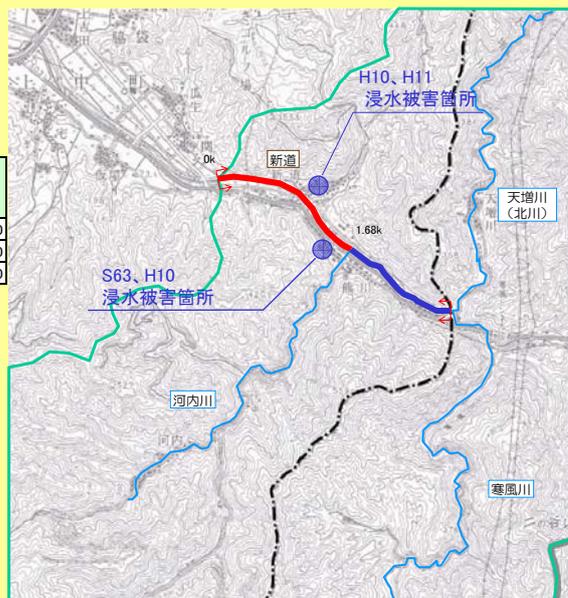
地元聞き取りの結果  
山から流れ出た土砂により谷水  
が溢れ発生した被害と判明。  
北川の溢水による被害ではない。

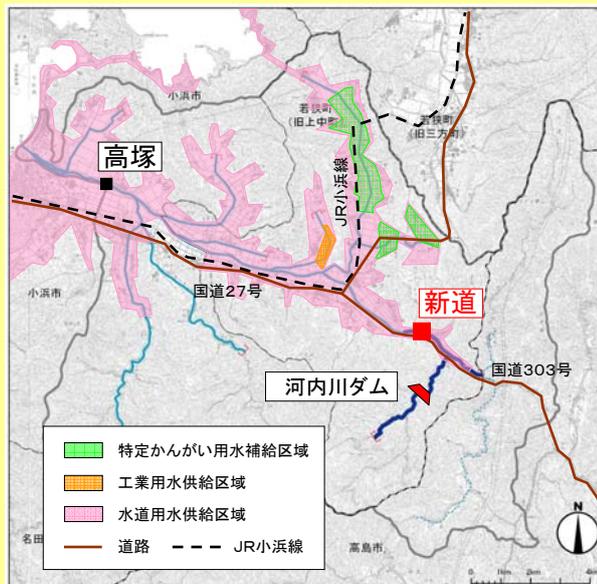
### ■ 河内川ダム計画の概要

#### ◆ 治水計画

- ・基準点: 新道
- ・計画規模: 1/100

#### ◆ 利水計画

- ・河川維持用水
- ・既得用水
- ・特定かんがい用水
- ・水道水
- ・工業用水

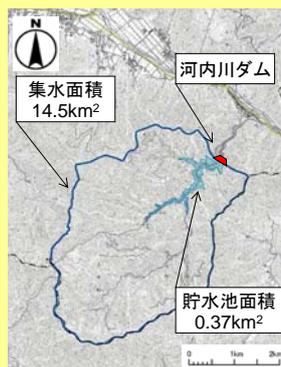
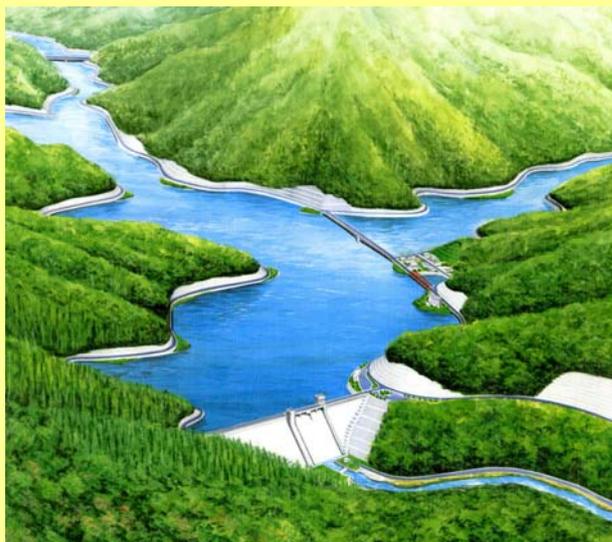
## ■ 河内川ダムの完成イメージ

集水面積 14.5km<sup>2</sup>  
貯水池面積 0.37km<sup>2</sup>  
総貯水容量 800万m<sup>3</sup>
