河川整備計画の進捗点検

令和7年11月6日

福 井 県

河川整備計画の事業進捗点検 一覧表

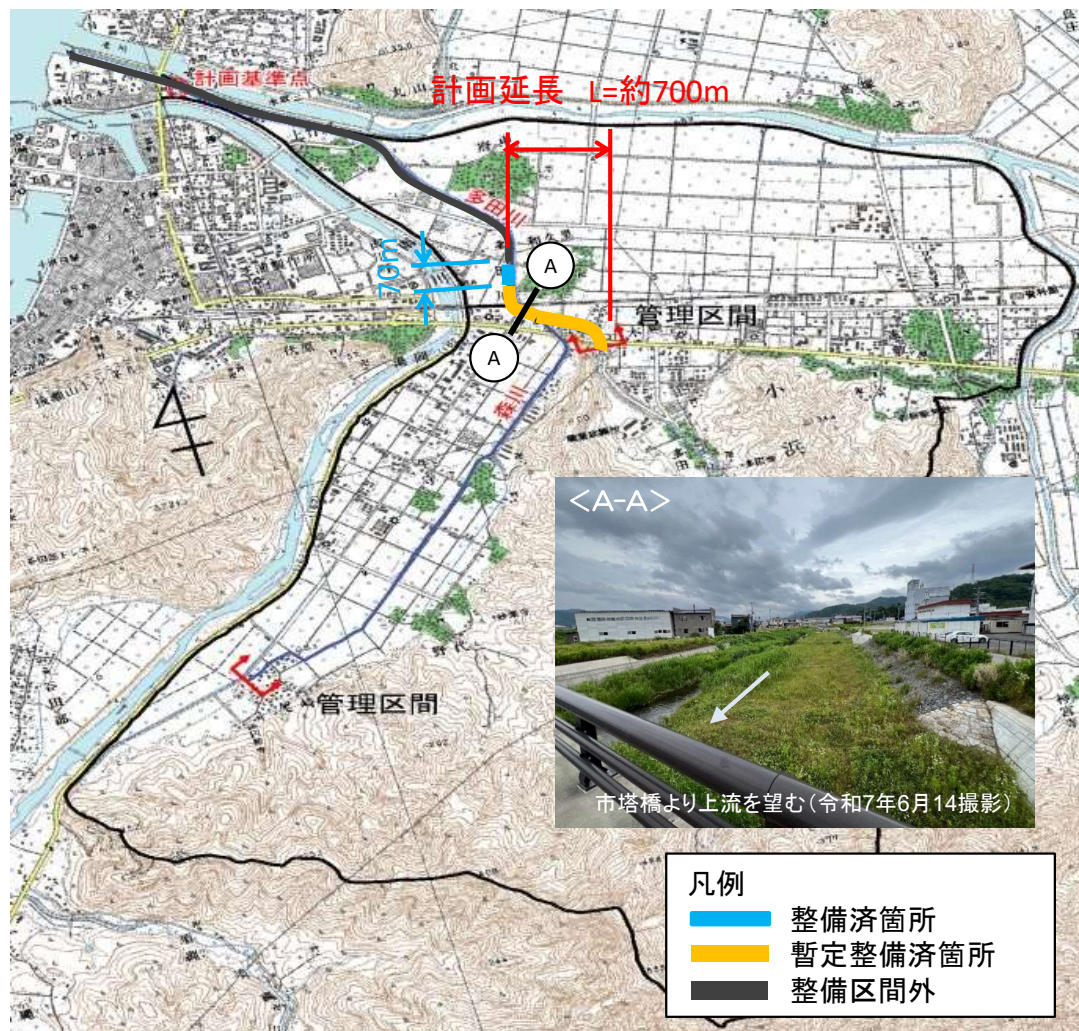
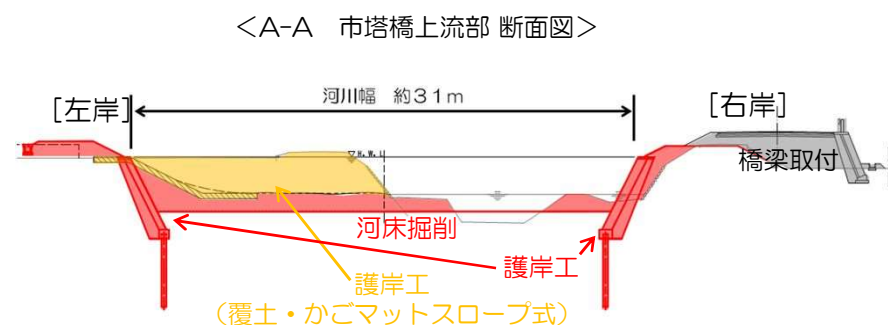
点検個票No. 01

凡例 (横断面)

- 整備前断面
- 河川整備計画断面
- 暫定整備箇所(施工済)
- 未施工箇所

○工事期間:平成15年度～令和6年度

○整備進捗率(暫定込み)

70m(700m)/700m

=10%(100%) [前回(H26)10%(34%)]

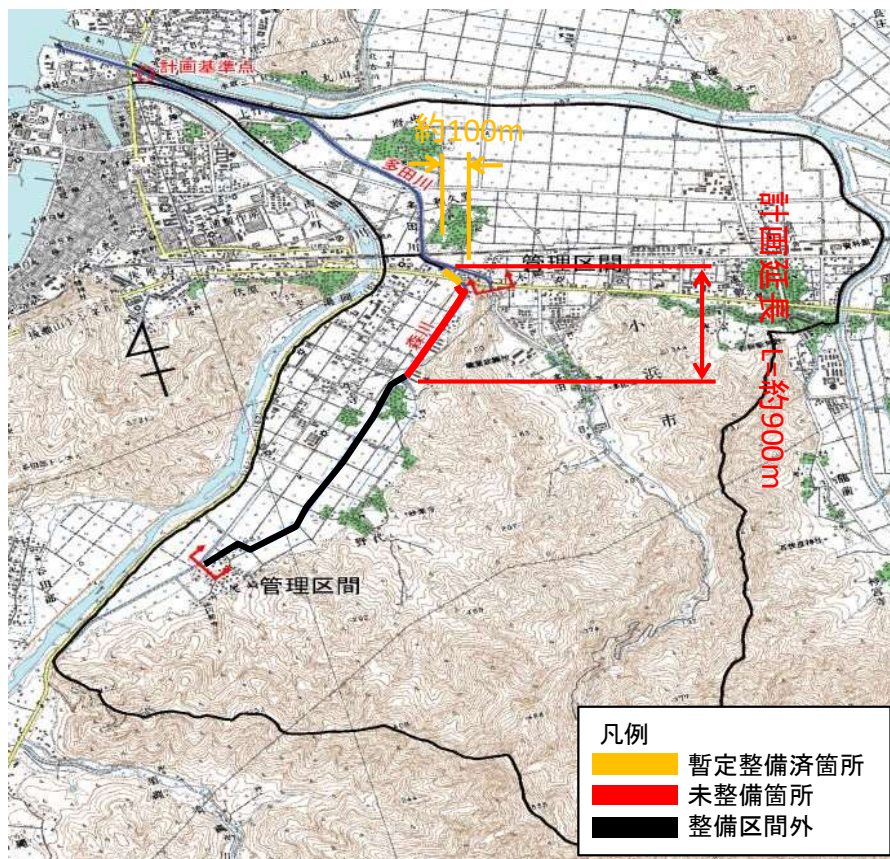
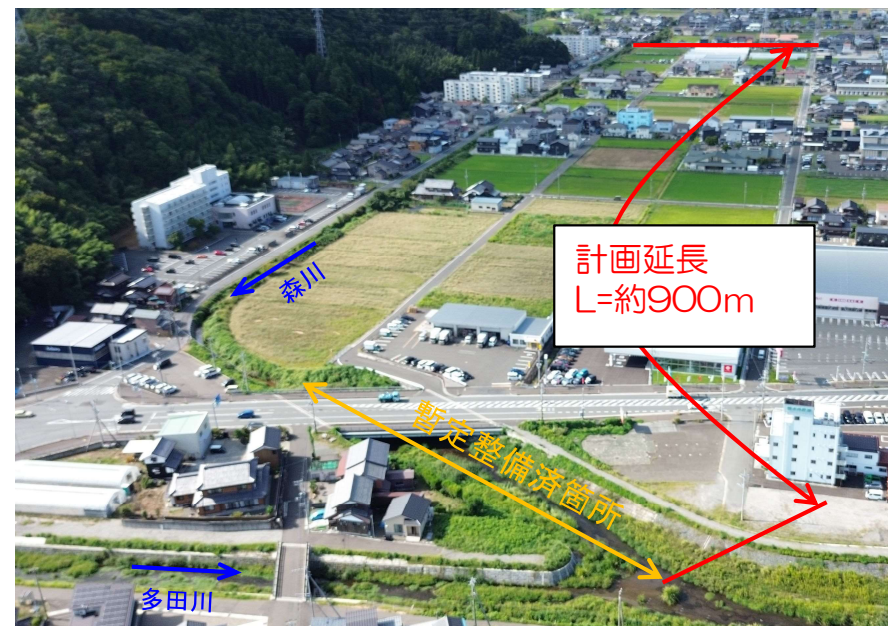
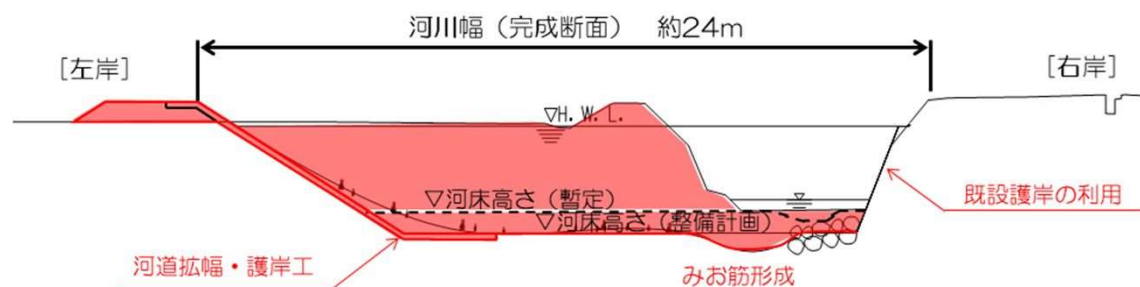
点検個票No. 02

○工事期間: 令和6年度～令和19年度

○整備進捗率(暫定込み)

0m(100m)/900m

=0%(11%) [前回【H26】0%(11%)]

凡例(横断面)

— 現況断面
— 河川整備計画断面
— 未施工箇所

- 多田川における河川整備計画の目標規模に向けての事業着手時期は他河川の整備状況を踏まえ、検討していく。
- 森川では、令和6年度に事業着手しており、暫定整備(1/10)に向けた調査・施工計画検討を進める。

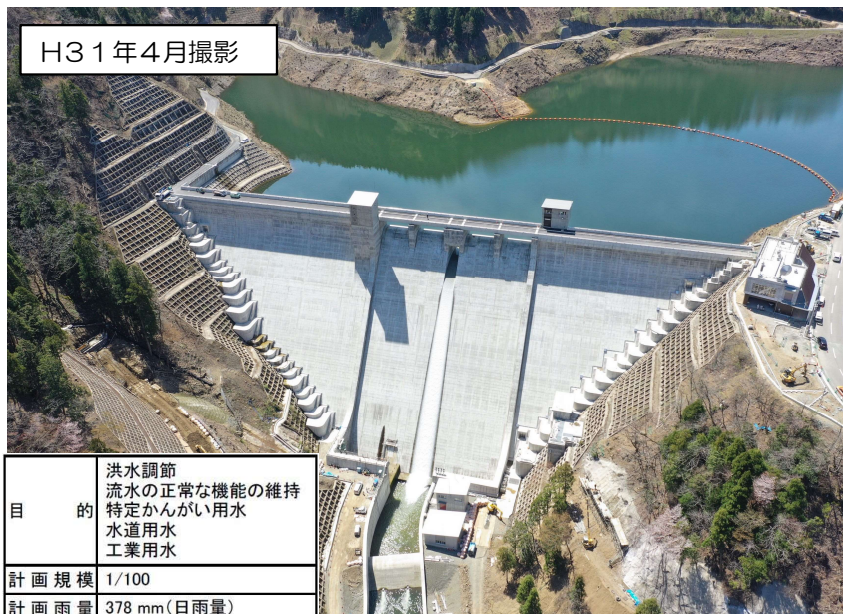
点検個票No. 03

- 平成24年12月からダム本体に着手し、令和 元年6月から供用を開始。
- 供用開始してから現在までに、洪水となる流入量($13\text{m}^3/\text{s}$)を超えた場合に、下流への放流量を減らす目的でダムにその一部を貯留する、洪水調節を4回実施。
- 令和2年5月 ダムの利水者(若狭町、小浜市)と治水協定を締結し、事前放流の運用を開始(実績なし)。

目 的	洪水調節 流水の正常な機能の維持 特定かんがい用水 水道用水 工業用水
計画規模	1/100
計画雨量	378 mm(日雨量)
型 式	重力式コンクリートダム
洪水調節方式	自然調節方式
堤 高	77.5 m
堤 頂 長	202.3 m
堤 体 積	257,200 m ³
湛 水 面 積	0.37 km ²
総貯水量	8,000,000 m ³
治水容量	2,400,000 m ³
利水容量	4,800,000 m ³
堆砂容量	800,000 m ³

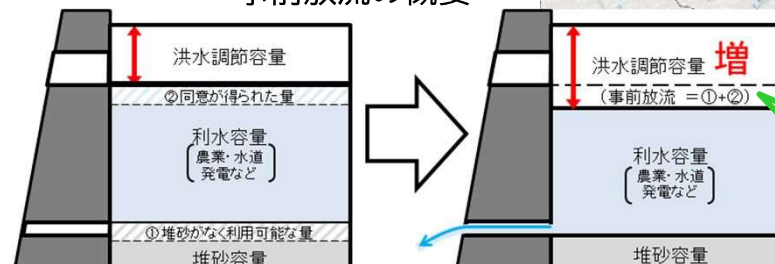
事前放流の概要

豪雨などによる洪水が予想される場合、あらかじめダムの水位を下げて貯水容量を確保

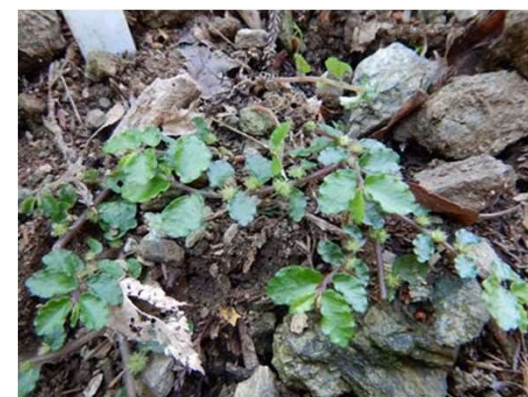
移植したサンショウソウ

- 6/1～10/31の期間は、ヤマメやアカザ等の魚類生物の生息環境に配慮するため、選択取水設備により取水位置を変化させることで、温水放流を防ぐ取組みを行っている。
- 植物では、県域準絶滅危惧種に指定されているサンショウソウを湛水域外へ移植し、移植後も生育状況が良好であることを確認した。
- 希少猛禽類では、クマタカの通年観測を実施し、工事期間中も繁殖が継続していること、工事完了後の令和4年の繁殖成功も確認した。

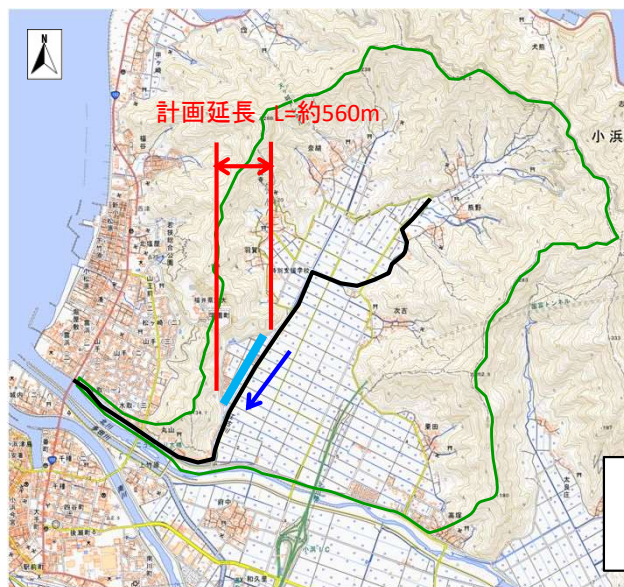
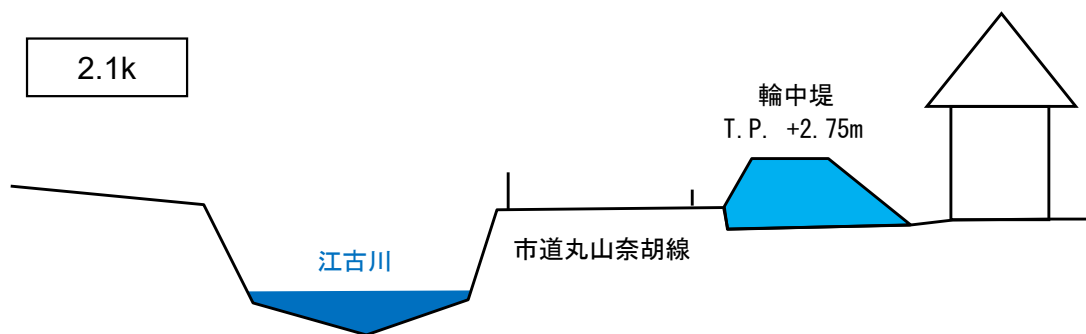
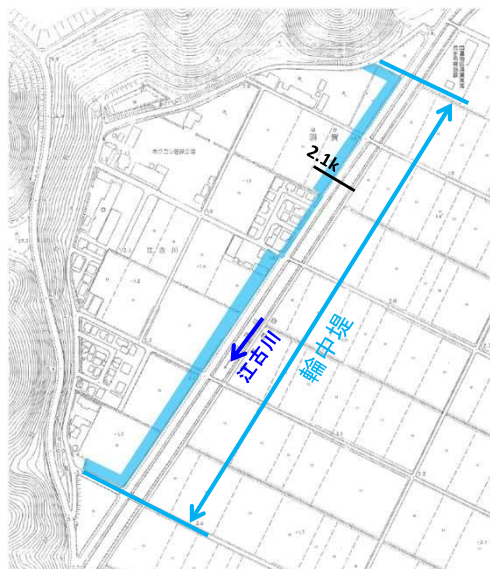
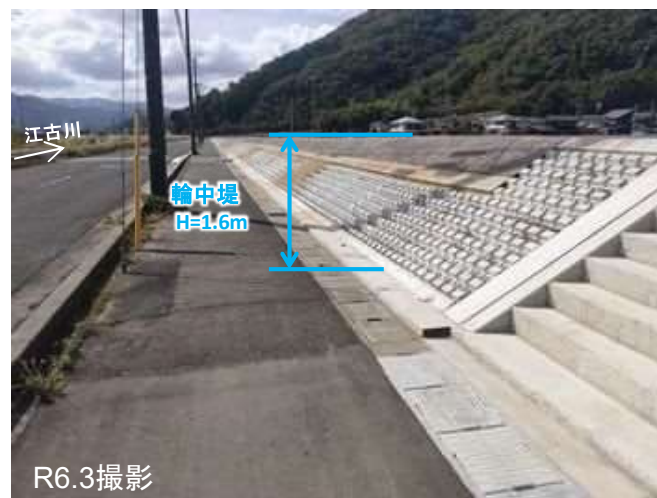
点検個票No. 04

○工事期間:平成30年度～令和5年度
○整備進捗率
560m/560m
=100% [前回【H26】0%]

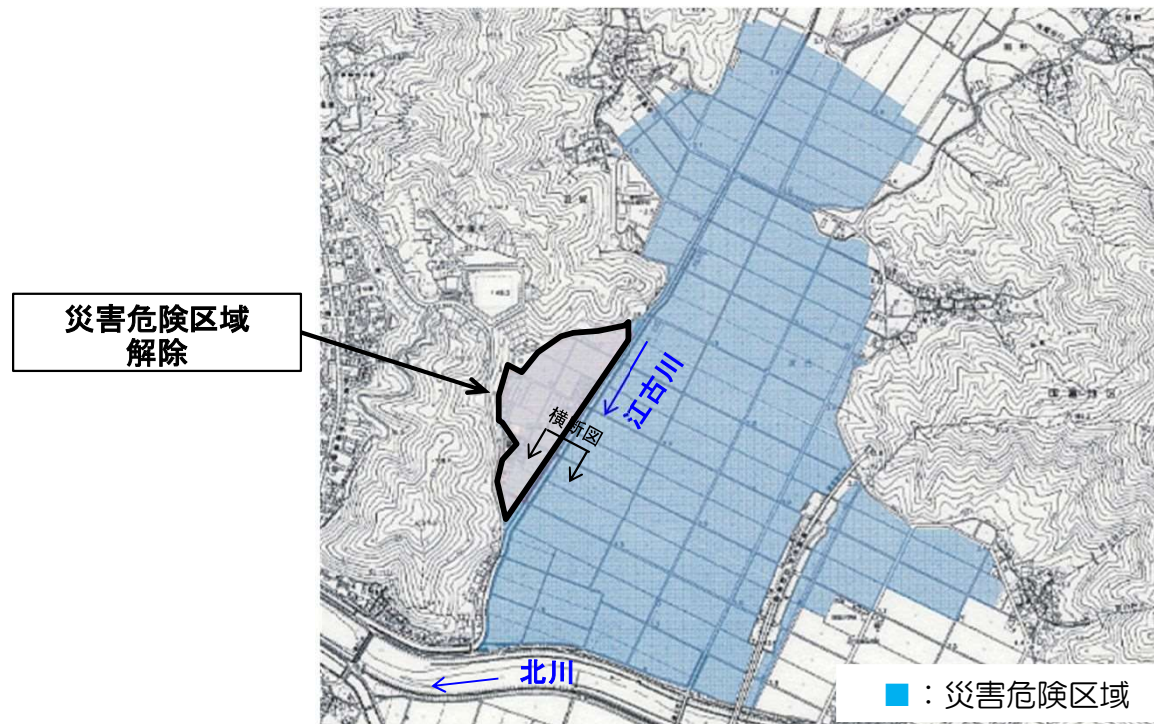
国富災害危険区域

- 輪中堤の整備および災害危険区域の指定が完了した。

- 「小浜市災害区域に関する条例(平成29年6月30日条例第20号)を策定
- 災害危険区域を指定し、住居の用に供する建築物の建築を禁止する。
- 輪中堤(一部、特殊堤区間含む)の整備後、浸水対策範囲を災害危険区域から除外(令和6年3月29日付)

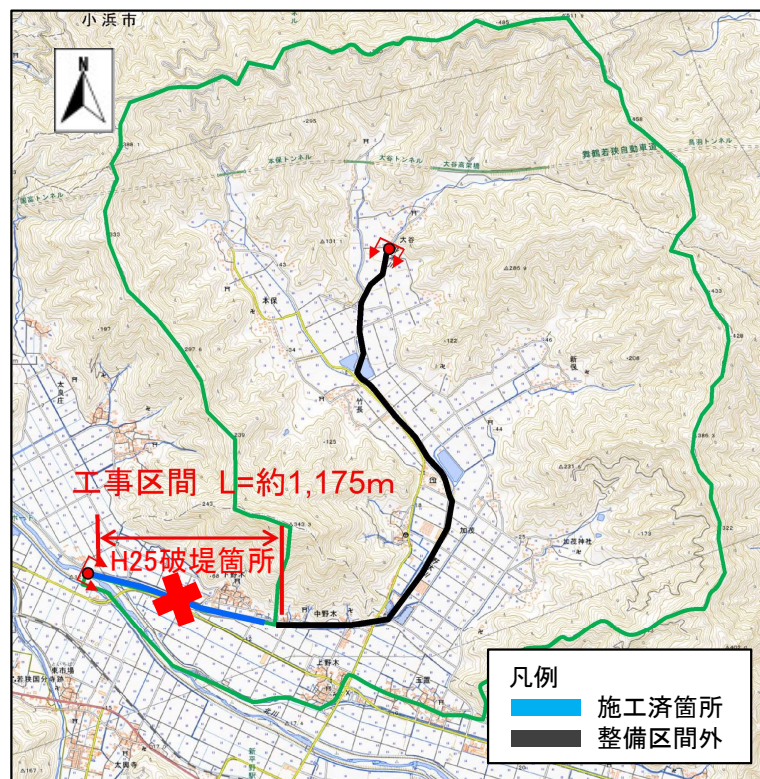
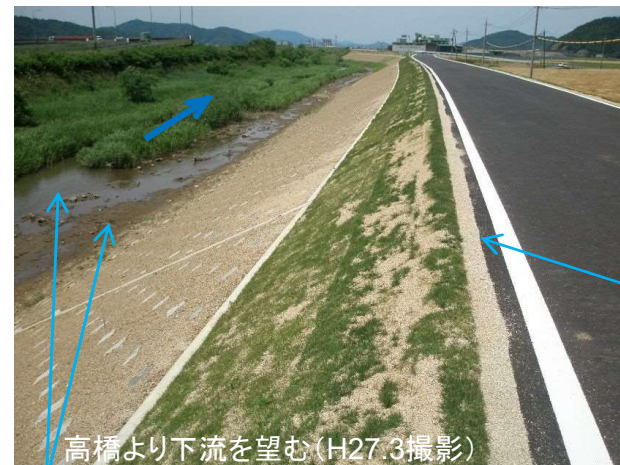
点検個票No. 05

築堤、護岸工

河床掘削（みお筋、覆土）

○工事期間: 平成25年度～平成26年度
 ○整備進捗率
 $1,175\text{m} / 1,175\text{m}$
 $= 100\%$ [前回【H26】45%]

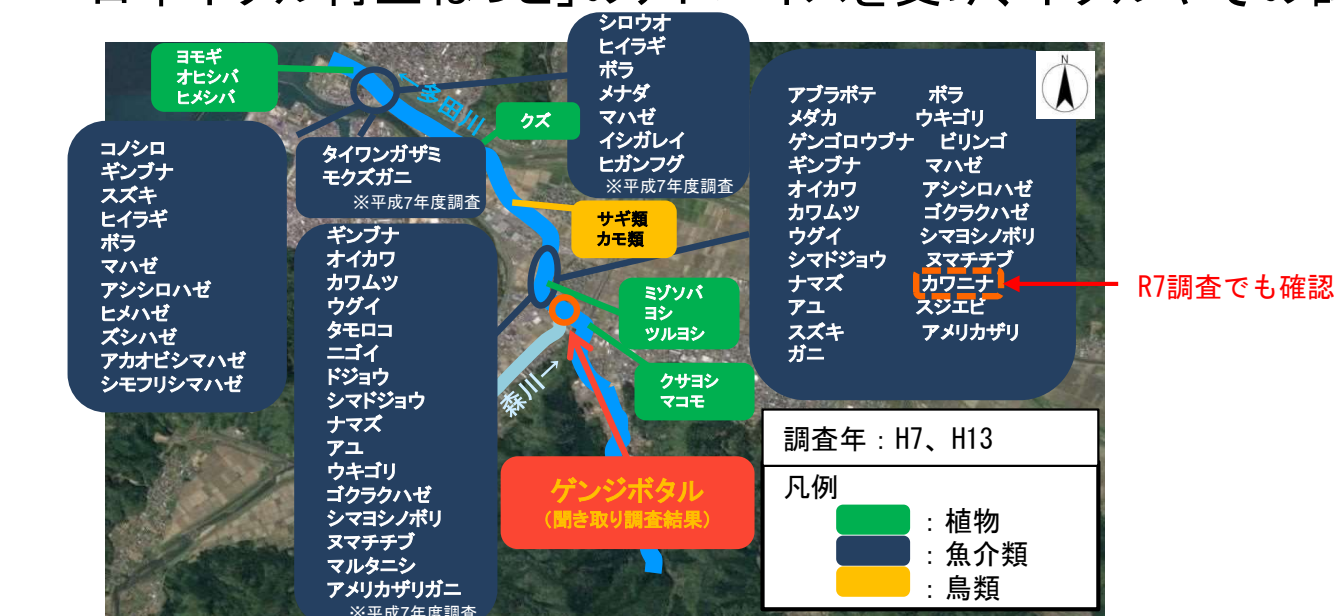
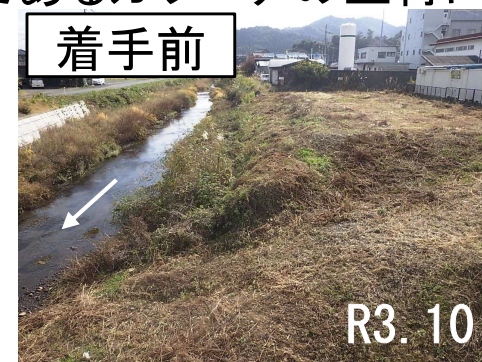
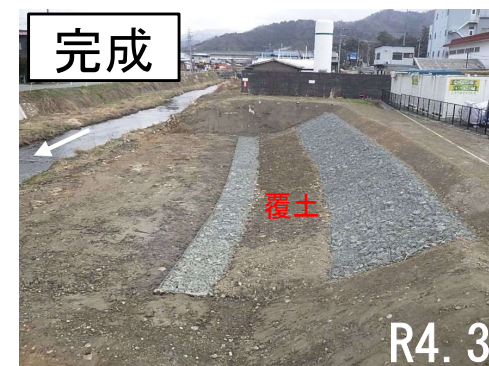
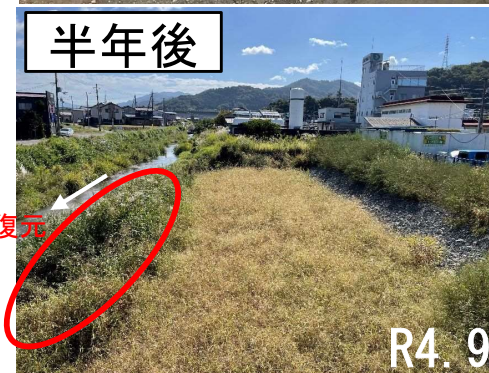
点検個票No. 12

- 河川整備計画策定時の環境調査やヒアリング調査から、ゲンジボタルの生息を確認。
- 「日本ホタル再生ねっと」のアドバイスを受け、ホタルやその餌であるカワニナの生育に配慮。

- 現況のみお筋、カワニナが好む浅い水深環境を残す。
- ホタルやカワニナの休息、避難場所として、水際部保全や緩傾斜護岸で植生基盤を設ける。

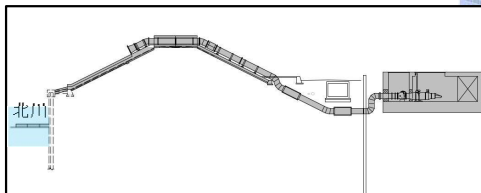
水取排水区浸水対策(北川流域)

浸水被害解消のためのポンプ場を整備

●ポンプ場、■浸水エリア

能力: 約2,400m³/h

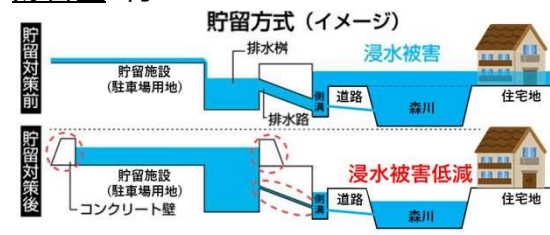
貯留施設整備●(森川流域)

浸水リスク低減のため貯留施設を整備

市営駐車場の用地を活用

貯留量: 約170m³/h
