<部門・事業者>品質の向上 ・(株)こんどう

<部門・事業者>品質の向上 ・新富産業(株)

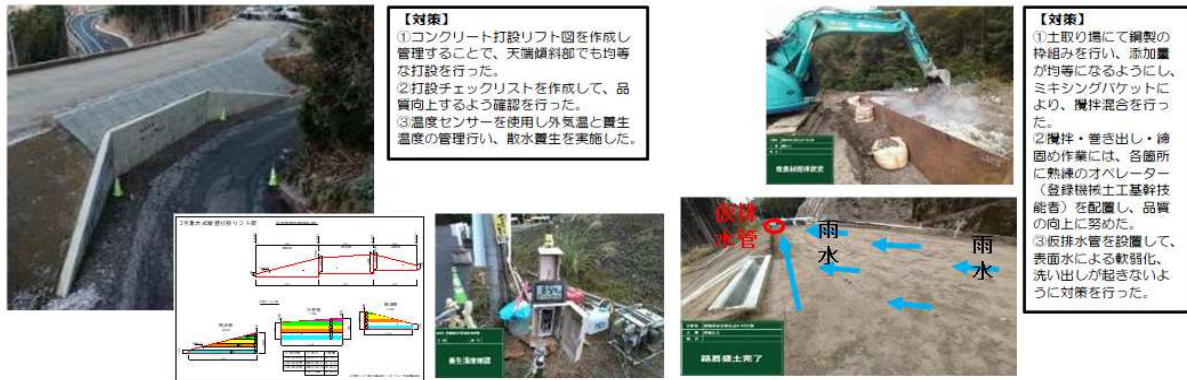
山間部の狭隘な道路の拡幅工事において、コンクリート擁壁工の打設リフト図やチェックリストを作成し、品質向上を図った。改良盛土工においては均一な攪拌混合を行うため、熟練のオペレーターによる施工を行った。また、仮排水管を設置して雨水を誘導することで、軟弱化や洗い出しが起きないように対策を行った。

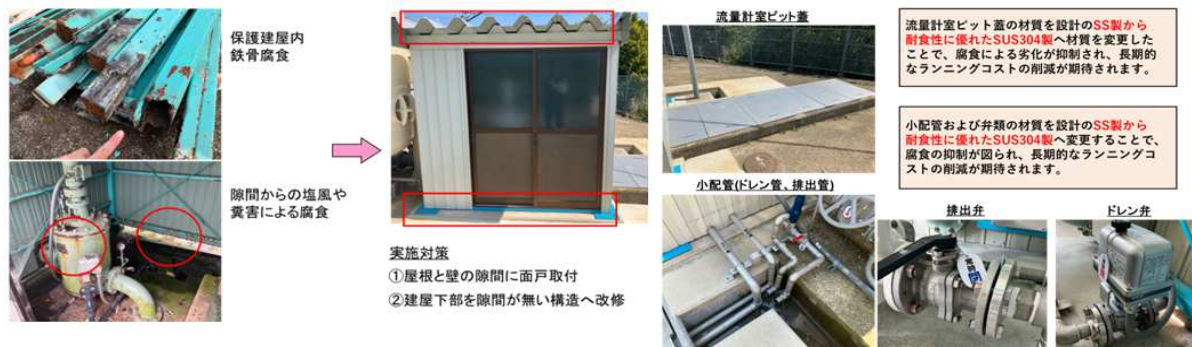
農業用揚水施設の補修工事において、保護建屋の隙間を塞ぎ保護建屋内の機器の劣化防止に配慮した。また、自主的に流量計室ピット蓋、小配管、弁類の材質をSS製からSUS製に変更、更に、屋根を固定式からボルト接合式に変更して簡易に取り外せる構造に改善するなど、施設の保全管理の向上に努めた。

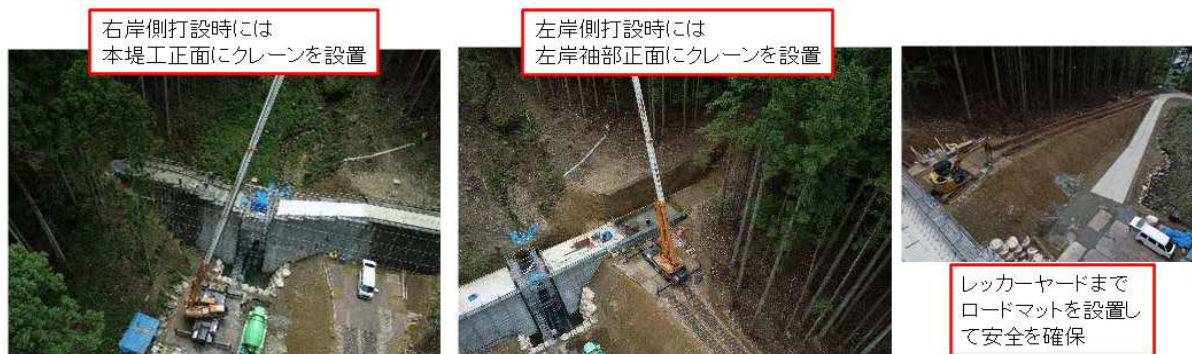
砂防堰堤の上部を完成させる工事において、左岸袖部の正面にレッカーヤードを作成し、25tラフタークレーンをコンクリート打設可能範囲まで搬入した。安全に重機を搬入するため、搬入路の全面にロードマットを設置した。これらによりコンクリート打設作業と残存型枠組立作業を同時に施工でき、大幅な工程短縮を図った。

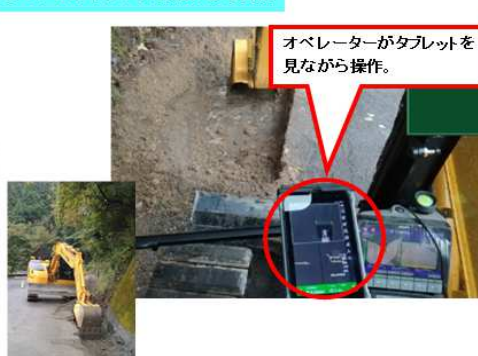
② マシンガイダンス機能による掘削

狭隘な山間部の道路改良工事において、3Dレーザースキャナーによる起工測量を行い、現地と設計の3Dデータを組み合わせることで見える化を図った。マシンガイダンス機能付機械で掘削を行ったほか、ICT施工現場端末アプリでリアルタイム検測を行い、丁張レスとすることで施工性の向上を図った。

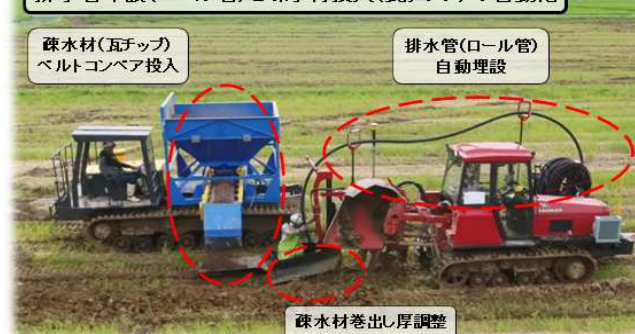
排水管布設(ロール管)と疎水材投入(瓦チップ)の自動化

水田の暗渠排水工において、これまでは掘削以外の機械化が困難であったが、自動埋管機能付きトレンチャーと疎水材投入機を導入し、掘削～管布設～疎水材投入～敷均し作業を機械化することにより労働者を削減することができた。また、VRS-GNSSローバーをトレンチャーに装着し、掘削・管敷設することで正確な施工を行った。

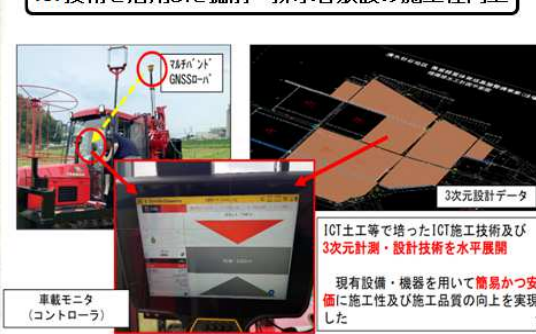
ICT技術を活用した掘削～排水管敷設の施工性向上

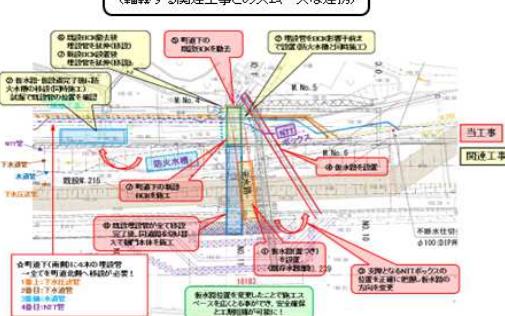
関連する工事間での効率的な施工計画(軽微する関連工事とのスムーズな連携)

○施工上の工夫  
・試掘による正確な埋設管位置の把握  
↓  
・3次元モデルの作成(現場の可視化)  
↓  
・各業者間で情報共有し、施工計画の立案、施工順序や工程の調整

災害復旧で新たに輪中提を設置するための樋門工事において、上下水道・圧送管、NTT管、防火水槽などの関連工事がある中で、施工の順序や方法等の問題点を整理するための協議会を開催し解決を図った。また、試掘の結果を3次元モデル化し、施工方法を調整することで工程の短縮を図った。

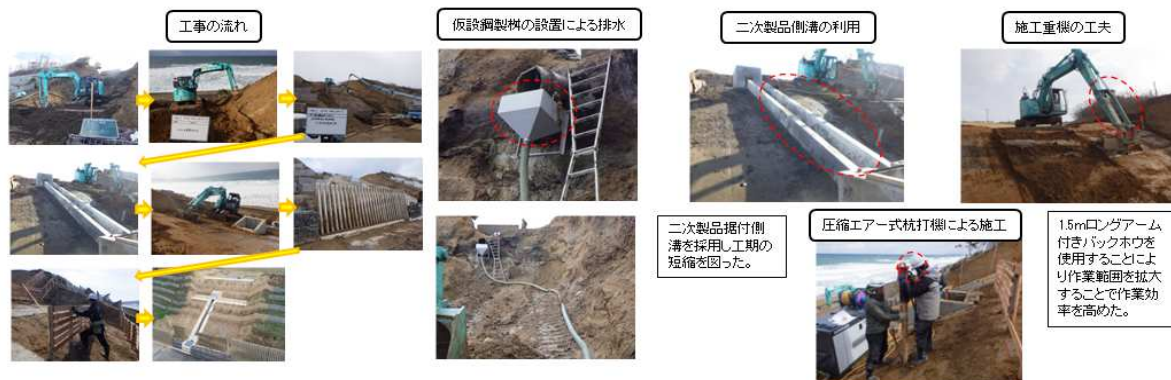
保安林施設の復旧工事において、縦排水路部にコンクリート二次製品を使用することにより工期の短縮を図った。また、鋼製樁使用による仮設排水、ロングアーム付バックホウによる盛土法面作業、圧縮エアースタイル杭打機による丸太杭打込により、施工性の向上や作業員の負担を軽減することで工程の短縮を図った。

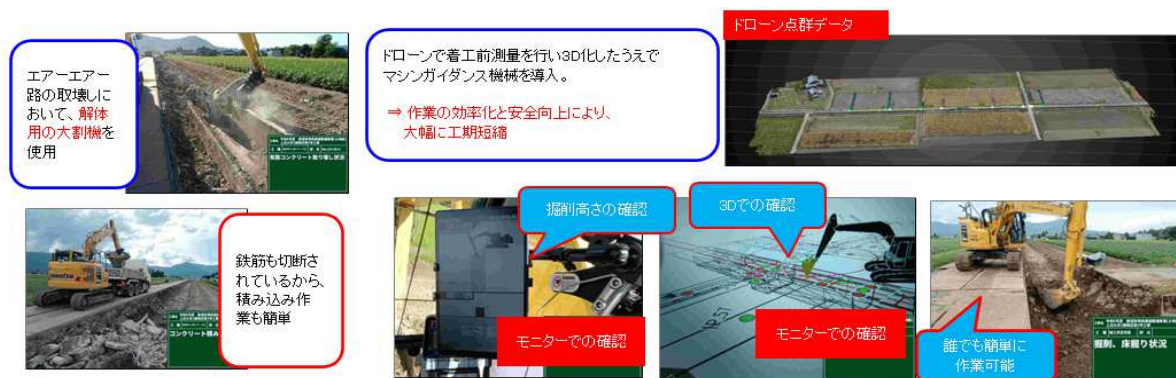
農業用用水路の改修工事において、9月下旬から降雪期までに完成させる必要があったため、旧水路の取壊しに通常のブレイカーではなく解体用の大割機を使用したほか、ドローンにより現地測量を行い、3D設計データを作成しマシンガイダンス付機械等により施工することで、大幅な工期短縮を図った。

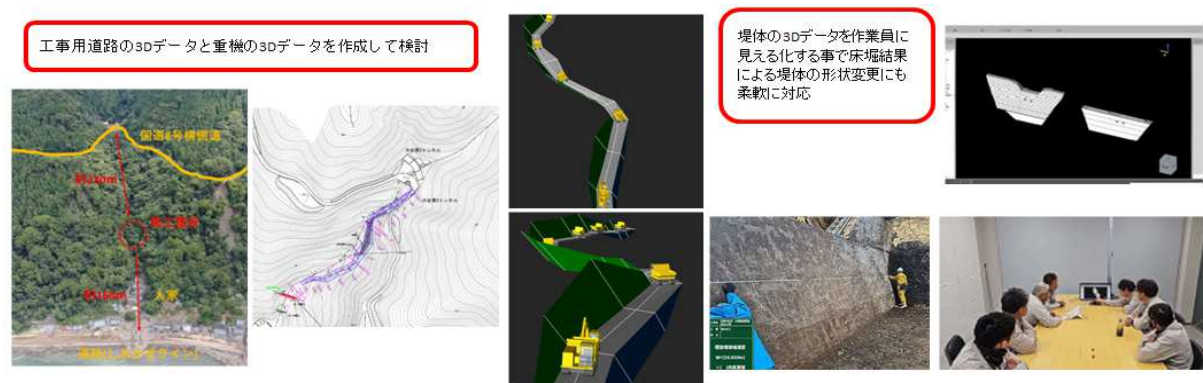
急峻な山間部での既設治山ダムの嵩上工事において、工事用道路の造成に先立ち、路線計画などの3Dデータを作成・検討した上で開設したことで、安全かつ効率的な資材運搬が可能となった。また、構造が不明な既設堤体についても、推定により3D化しておくことで、試掘に伴う設計変更にも柔軟に対応し、効率的に施工した。

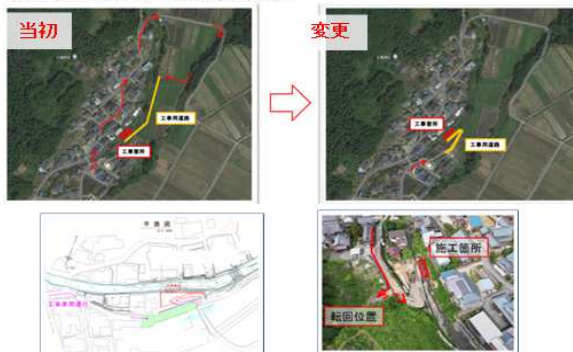
仮設計画(工事用道路)の検討

砂防河川の災害復旧工事において、施工条件に多くの制約がある中、工事用道路の位置変更や25tラフタークレーンの活用など、仮設計画や施工方法に工夫を凝らし河川内作業を早期に完了させた。また、民地を借用した仮設道路や狭隘な地区内道路の通行では、地元と密な調整を重ねて理解を得ることで円滑な施工を実現した。

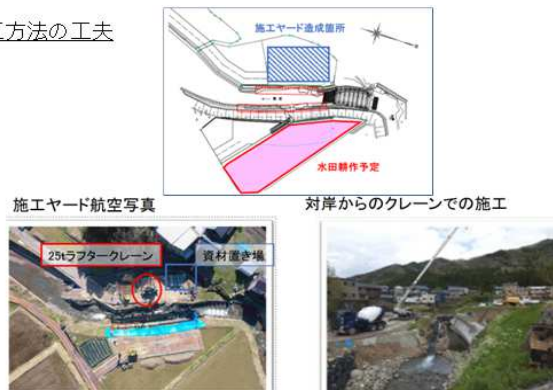
施工方法の工夫

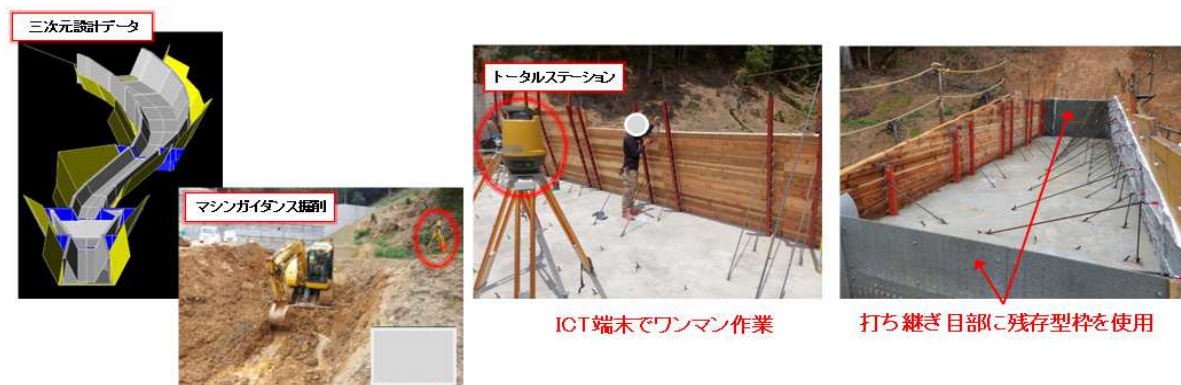
河床が急勾配で平面線形がS字である溪流保全工において、3次元設計データを作成し、マシンガイダンス機能付機械を導入して掘削を行った。また、ICT施工現場端末アプリを活用する事で、ワンマン作業が可能となった。さらに、堰堤本体では、打ち継ぎ目部に残存型枠を使用する事で養生と脱型に係る日数の短縮を図った。

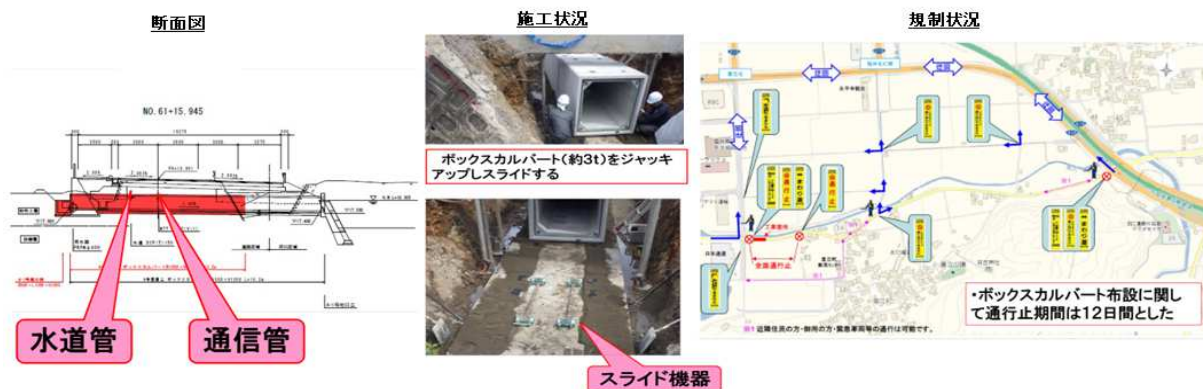
県道改良工事の横断函渠施工において、上水道管、NTT通信線の埋設物が支障となり、長期間の交通規制が見込まれた。規制期間の短縮を図るため、埋設管を吊り下げつつ横断函渠をスライド布設する工法を採用したことで、迂回道路や仮管路設置の工事日数を短縮し、一般通行の影響を最小限とした。

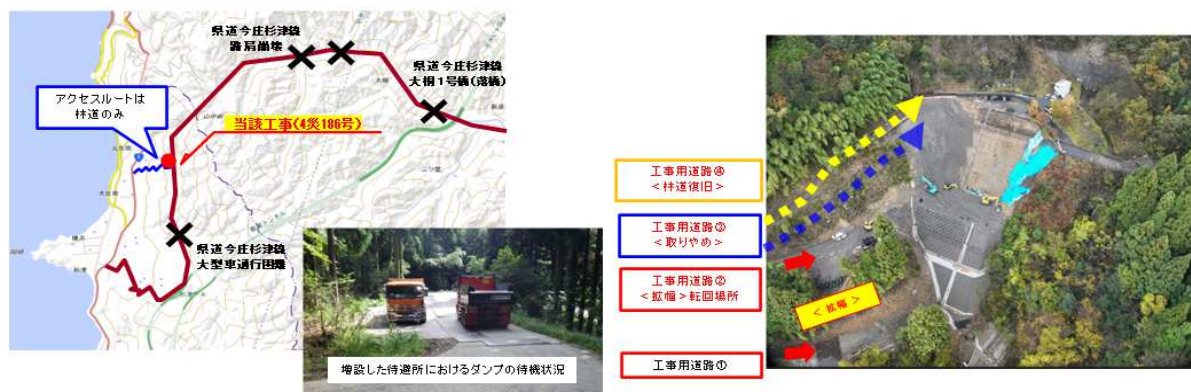
崩壊した県道復旧のための盛土補強工事において、大量の土砂を効率的に運搬するため、複数工事で供用するアクセス道路に待避所を増設するとともに、現場に運搬車両の転回場所を設置することで、運搬効率の向上を図った。また、仮設道路計画を見直し、一部既存の林道を活用することで施工期間の短縮を図った。

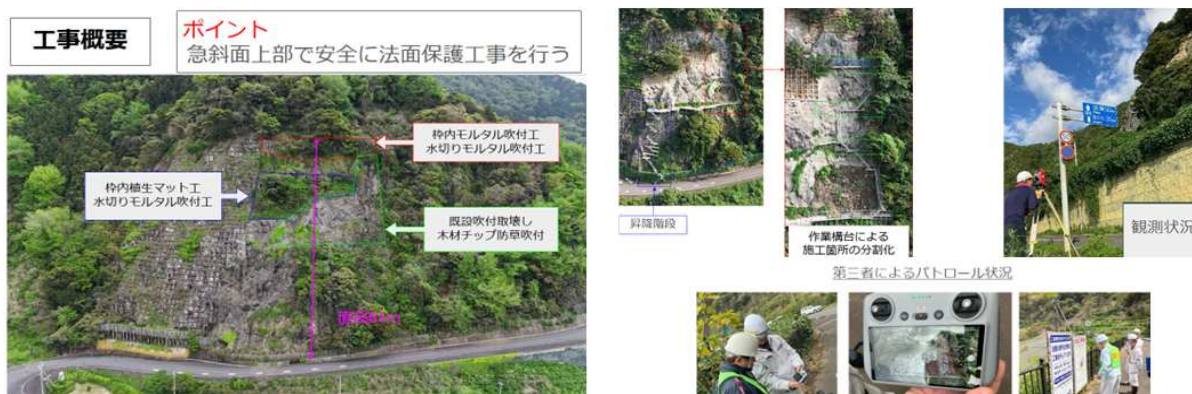
国道305号線の上部（約80m）に位置する急斜面部の法面保護工事において、施工箇所に安全にアクセスするために昇降階段や作業構台を設置した。また、ドローンによる遠隔での作業状況確認や第三者によるパトロール、地山の変動観測を実施することで安全性の向上を図った。

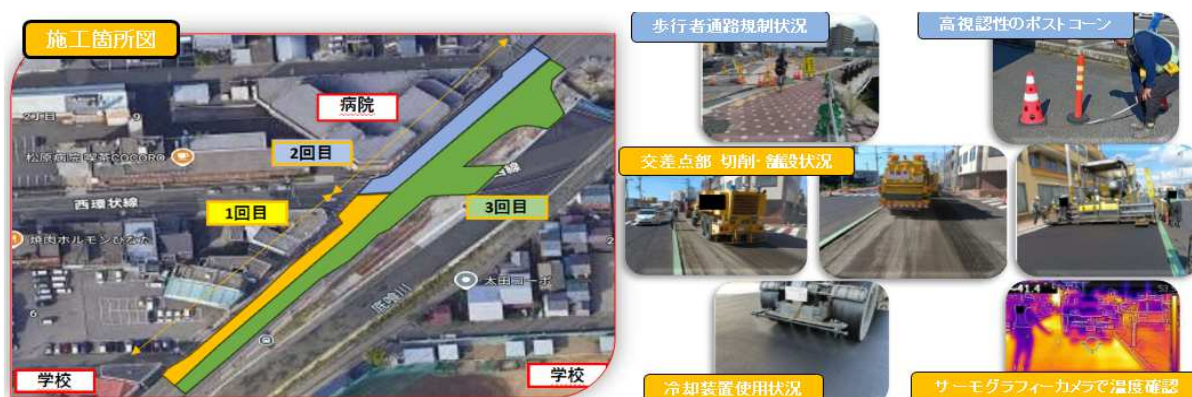
交通量が多い道路改良工事において、警察署等と協議を重ね、信号機の点滅運用や交通誘導員の適正配置、高視認性保安機材による歩行者の安全確保など、交通の円滑化に努めた。施工面では、レベリング後の骨材飛散対策や舗装後には急速冷却装置とサーモグラフィーカメラによる温度管理を行い、迅速かつ安全な交通開放を実現した。
