ふくいじょうあと
9. 福井城跡

(えちぜん鉄道地点 15-3~6 地区)

調査原因：福井駅付近連続立体交差事業

調査主体：福井県教育庁埋蔵文化財調査センター

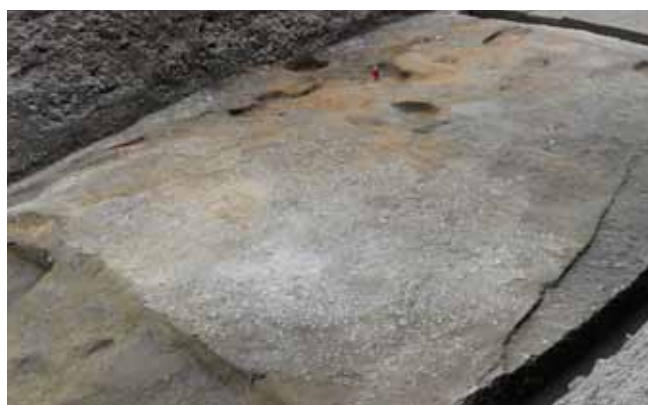
写真1 江戸時代の砂利敷道路

遺構 調査区の東側には、ほぼ絵図の通りに南北方向の道路が残っていました（写真1）。通常、福井城下の道路表面には、簡単に外れないくらいしっかりと砂利が敷き詰められています。今回の道路は福井城築城以降、明治・大正時代にかけて、傷むたびに砂利を敷き直すといった補修が行われ、道路として利用し続けられていました。道路の補修に関係すると考えられるものとして、砂利敷きの下で見つかった 10 枚以上の素焼きの皿を伏せて埋めた穴があり（写真2）、江戸時代の終わりに工事の無事を祈った祭事の跡の可能性がります。

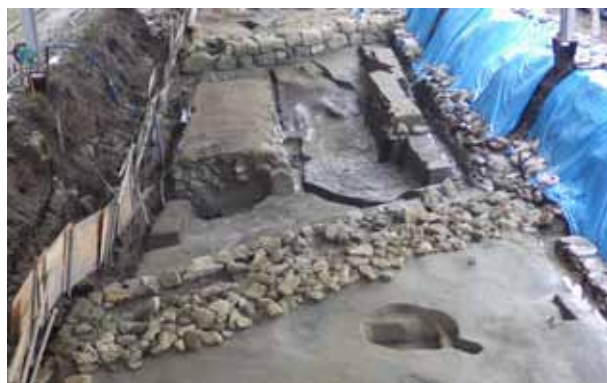
写真3 石垣検出状況（南西から）

遺構 江戸時代の遺構としては、堀・石垣・道路・井戸・溝・土坑（ゴミ穴等）を確認しました。堀の幅は約12mで、南北両側に石垣がありました。北側の石垣は2段分の積石が残っていましたが、南側の石垣は積石がすべて失われ、裏込め石と2列の胴木が残るだけでした（写真3・4）。裏込め石は、石垣の積石の固定と排水を兼ねて、石垣の奥に詰める石材のことです。この地点の石垣では全ての石材が足羽山で採れる凝灰岩（笏谷石）でした。胴木は石垣の沈下を防ぐために、積石の下に敷き並べる木材のことで、ここでは両端に切り欠きを作って隣の胴木同志を重ね合わせ、木栓を打ち込んで継いでいました（写真6）。胴木の下には丸木を等間隔で並べている他、胴木の両側には固定のための杭を打ち込んでいました。一部では胴木と杭をカスガイで固定していました。胴木にはホゾや切欠きを複数持つものがあり、別の建築物に使われていたものを再利用していることが分かりました。胴木の東端は、2本ずつの角材で胴木の上下を挟むなど、とくにしっかりとした造りとなっていて、石垣が直角に曲がる隅の部分が近いのではないかと考えています（写真5）。北側の石垣には胴木が無く、裏込め石も南側に比べて少なかったです。

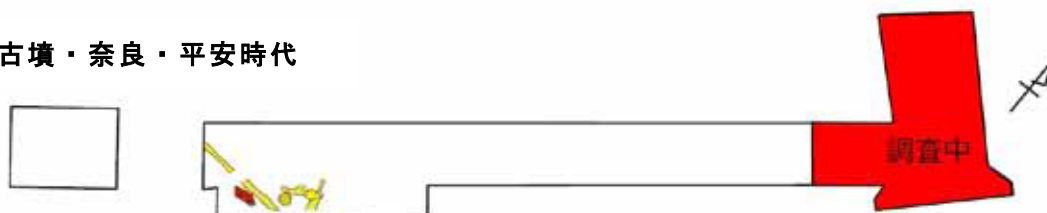
第4図 15-4 調査区の主な遺構

江戸時代（文化8年・1811年の城下絵図と対照）

中世～江戸時代初め

古墳・奈良・平安時代

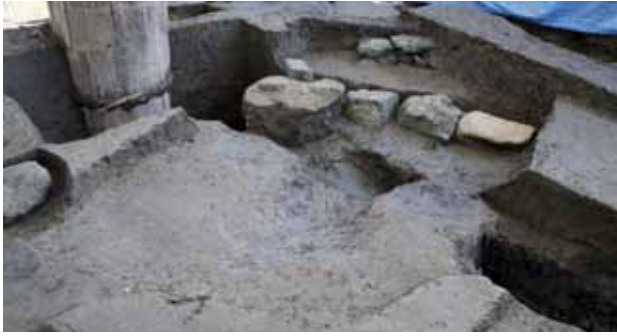
写真7 縁に石列のある土坑（西から）

道路の砂利敷きは堀の北側で一部確認できましたが、南側では鉄道工事によって破壊され確認できませんでした。井戸は桶状の井戸側を持つものが、調査区南端部で確認できました（写真10）。井戸側には穴の開いた底板がはまっていて、その下には竹管が更に下へと伸びていました。この井戸の横には、縁に笏谷石を列状に並べた土坑がありました（写真7）。

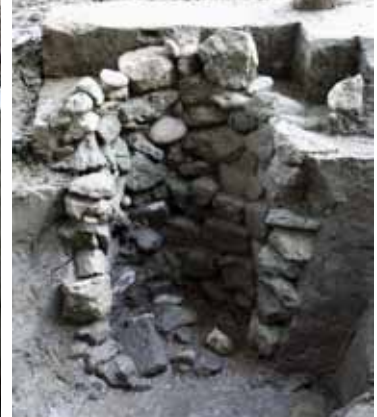
写真11 井戸（北西から）

道路の砂利敷きは一部が残っていました。両側にはゆるくカーブする溝が走り、側溝にあたるかと考えています（写真12）。井戸は調査区南端部で石積みのものが見つかりました（写真11）。ほぼ完形の天目茶碗と素焼きの皿のほか漆碗が出土した土坑もありました（写真8）。

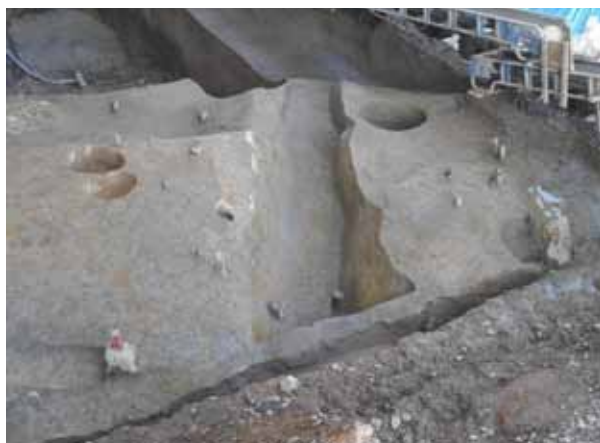
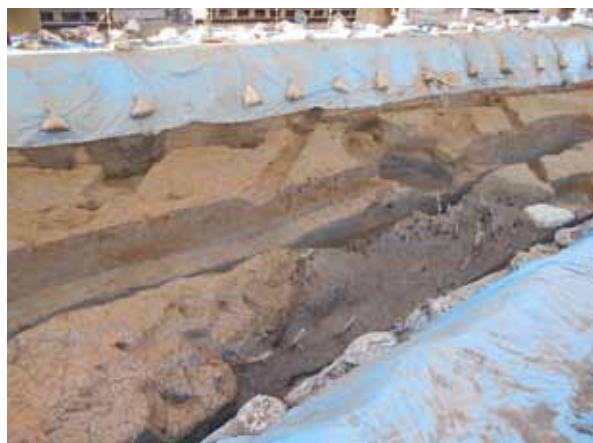
遺構 江戸時代の遺構としては、道路、井戸、土坑・廃棄土坑（ゴミ穴等）、池、溝を検出しました。調査区の北端では東西方向の道路に伴う南側の側溝を、中央付近では南北方向の道路に伴う両側の側溝を確認しました（写真14・15）。南北方向の道路の幅は4.5mで、道路表面の砂利敷きは確認できませんでしたが、過去に隣接地を調査した際には砂利敷きを確認しています。井戸は素掘りのものと下部に曲げ物等の木製の井戸側を持つものがあり、平面形が直径約1.5mの円形をしたものが多くを占めています（写真16）。池は平面形がL字状をしており、南西岸には笏谷石を積んでいました（写真17）。調査区南端付近では屋敷境を示す溝を検出しました。溝の両側には石積みが一部残っていました（写真18）。この溝は、古代からあった流路を近世に埋め立てて狭め、区画溝として利用したものです。

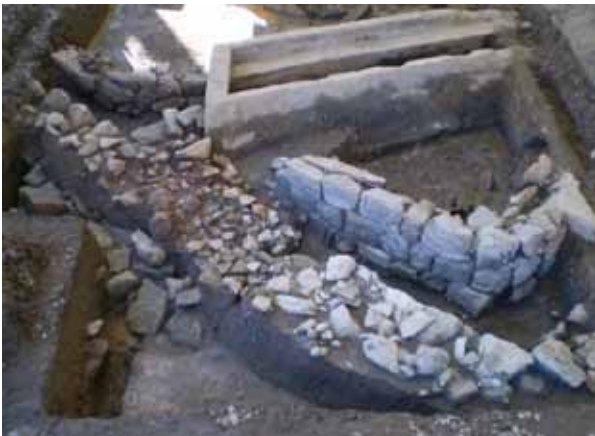
写真 24 区画溝 03 上層段階（北東から）

区画溝 03 は石組構造で、時期の異なるものが上下に重なっています。上層段階では、笏谷石を 3 段積み、下には杭と胴木で基礎が構築されています（写真 24）。時期は幕末から明治時代初めと考えられます。下層段階では、笏谷石 1～2 段分が残っており、時期は 18～19 世紀と推察されます（写真 25）。ともに東方の屋敷地へ向けて作られた暗渠施設が伴っています。

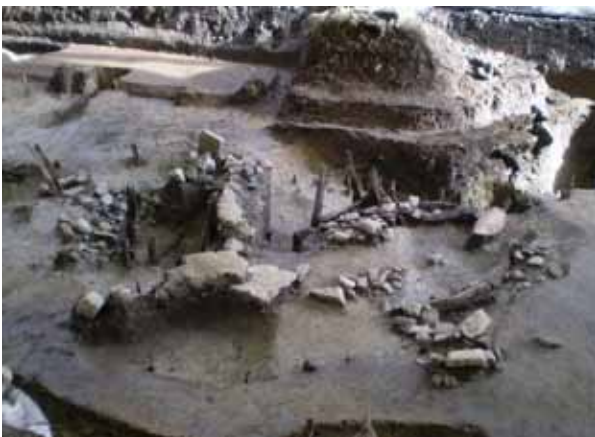
写真 26 池状遺構（北西から）

池状遺構は、区画溝 02 の西側に隣接しています。杭や横板材等を使った木組と笏谷石等の石組により、やや雑ですが方形状に構築されています（写真 26）。

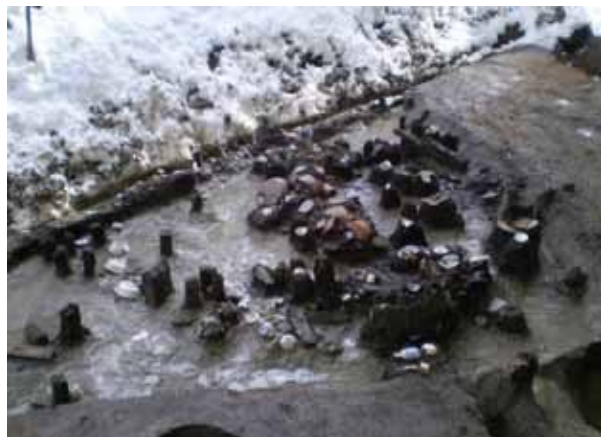
写真 27 大型土坑遺物出土状況（北から）

大形土坑は、いわゆるゴミ穴であり、中の土には炭や木片等が多く含まれ、土器・陶磁器、木製品、石製品等が多量に廃棄された状態で出土しました（写真 27）。過去に隣接地を調査した際には一部で古代の遺構を確認しましたが、今回の調査区内ではこの時期の遺構は確認できませんでした。
