<16-2 地区の調査>

調査の概要 16-2 地区は J R 北陸線の東側、城ノ橋通りの北に位置します。城下絵図（松平文庫）によると、調査区南端には東西に延びる堀があり、その北側に石垣と土居（土手状の防衛施設）、さらに北には武家屋敷地がありました。調査区は近世を通じて一つの屋敷地内に納まっていますが、住人は 17 世紀初頭には結城晴朝（初代福井藩主結城秀康の養父）、17 世紀中葉から 18 世紀は西尾氏、19 世紀は永見氏と複数回入れ替わっています。また、平成 12・13 年度に西側隣接地を調査した際には、16 世紀後葉の北庄城関連の遺構が残っており、今回もその発見が期待されました。

<16-6 地区の調査>

<16-3 地区の調査>

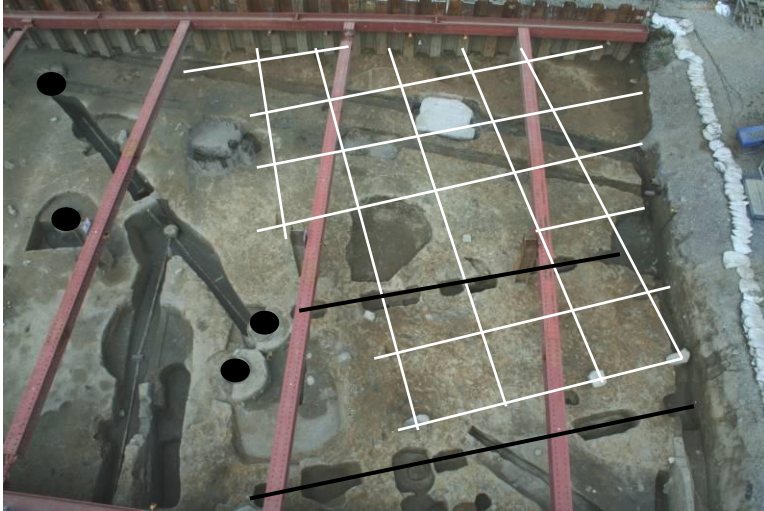
礎石建物(白)・掘立柱列(黒)・井戸(黒丸)(東から)

大火前の遺構には礎石建物（柱の根元に石を据えた建物）・掘立柱建物（柱の根元を地面に埋めた建物）・柱列・溝・土坑等があります。礎石建物は一棟で、東西・南北 6 間以上の規模があります。残っていた礎石は 3 つでしたが、礎石を抜き取った跡を 20 基確認しました。掘立柱建物は一棟で、東西 1 間、南北 2 間の規模がありました。その他に、柱を建てた跡が並ぶ柱列が 9 列ありました。塀や柵、建物の一部になると考えています。これらの建物が建つ整地土は特に硬く締まり、叩き締め跡と想定できる浅い凹凸が多数ありました。調査区中央には、幅 1.5m、深さ 1.0m 以上の大溝がコの字状に巡っていて、屋敷地内を区画する溝であったと考えています。また、この一部を壊して大型の廃棄土坑（ゴミ穴）が作られていました。

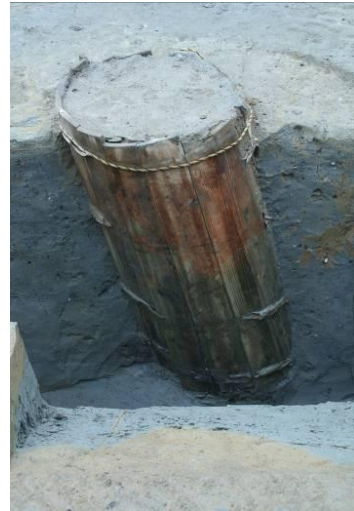
井戸(東から)

遺 構 近世の遺構は、寛文 9 年（1669）の大火を境に大きく 2 時期に分けられます。大火後の遺構には溝・土坑・井戸・上水施設等があります。井戸は 4 基あり、全て桶状の井戸枿を持つものです。うち 2 つは、底板の穴から竹管が地下深く延び、水圧により地下水が噴き上がる自噴式井戸でした。一方の井戸からは竹を用いた上水管が延び、くみ上げ用の井戸 1 基につながっていました。上水管は途中の枿で枝分かれし調査区外にも延びていました。通常の井戸は 1 基で、桶状の井戸枿を 3 段以上重ねたものでした。福井地震の影響で、2 段目より上が大きく南に傾いていました。

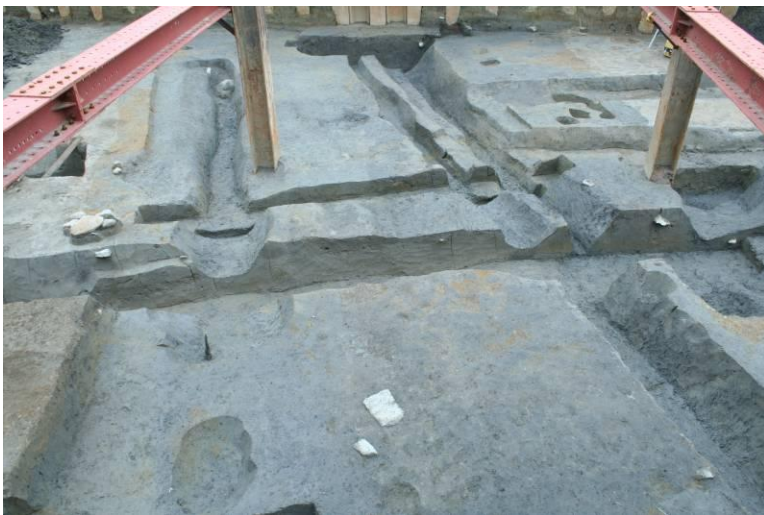
北庄城期の東西道路と側溝(西から)

中世の遺構は、大部分が柴田勝家築城の北庄城に伴うものです。道路・柱列・溝・石列・土坑などがありました。道路は調査区北半部にあり、南北・東西方向のものが L 字状につながっていました。南北道路は幅 5.0m 以上、東西道路は幅 2.5m 前後ありました。上面には硬く締まった砂層が露出していましたが、本来は砂利敷きの路面で覆われており、近世初めの福井城造成工事の際に削られたものと考えています。南

北道路の断面では、砂層の下に砂利敷き面や側溝がいくつも重なっていることが確認でき、最大で3回かさ上げや補修工事が行われたと考えています。柱列は7列ありましたが、明確な建物跡は確認できませんでした。

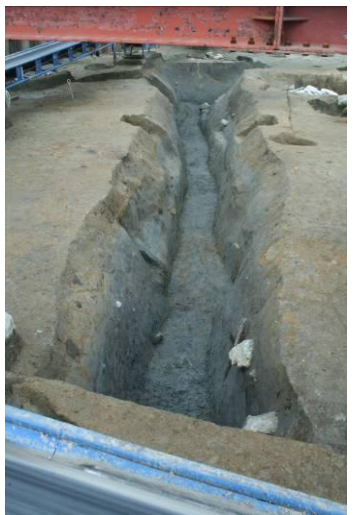
大溝(南から)

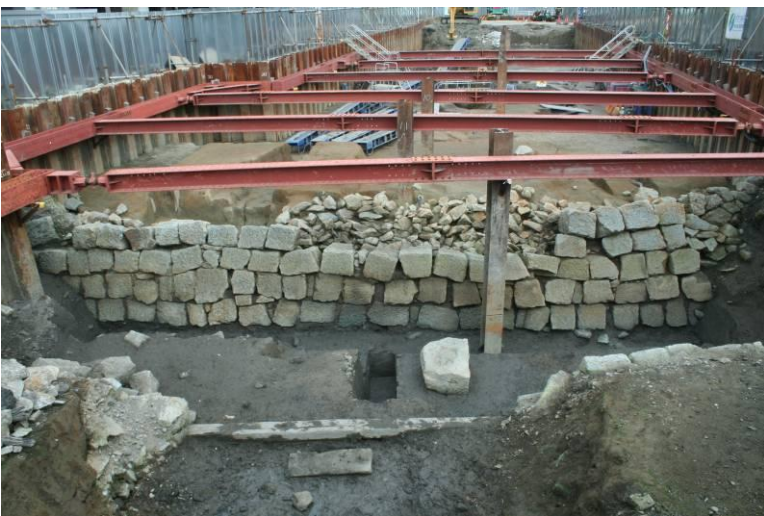
石垣(根石未検出時点・南から)

石垣は最大で 6 段分が残り、大部分は近世初めの築造後、大きな改修が行われることなく近代に至ったと考えています。石材は全て笏谷石（足羽山で産出する凝灰岩）です。根石（石垣の一番下の石）の下には割石が敷かれ、一部に胴木（石垣が自重で沈むことを防ぐ木組み）とそれに直行して組んだ跳木、さらにそれらを固定する杭が残っていました。跳木は裏込石（水はけを考え石垣と盛り土との間に入れた石）の下まで伸び、最大で 2.0m 程の長さがありました。石垣の築石は 2 段目から上が最大 30 cm ほど堀側にせり出している他、東端部が一部積み直されていました。この石垣は戦後まで埋められずに露出していたため、福井地震の影響で、このようにずれたものと考えています。また、土居の痕跡は近代の削平により確認できませんでした。

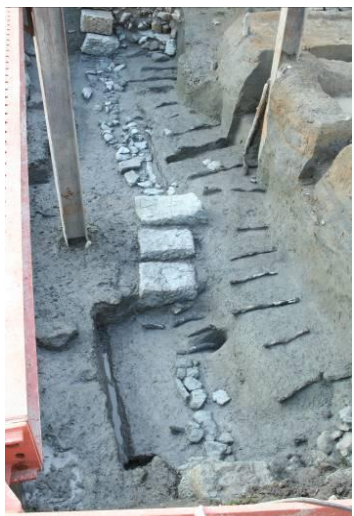
胴木・跳木等(東から)

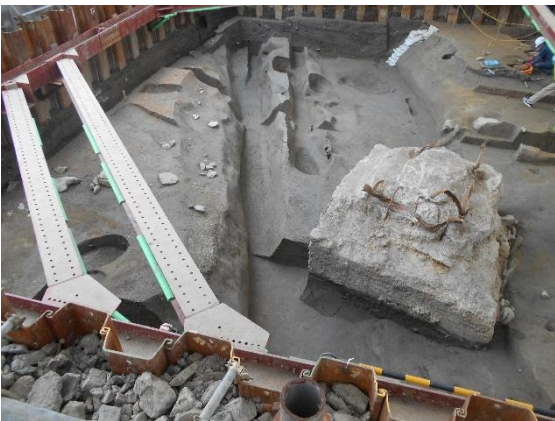
溝 166-21・36（西から）

遺構 調査区北端には東西方向の溝があります。寛文の大火前から溝として機能していましたが、大火後に規模を拡大して屋敷境の溝として利用され、幕末には調練場造成のために埋められました。区画溝の最大時の幅は 3 m、深さ 1.5 m でした。

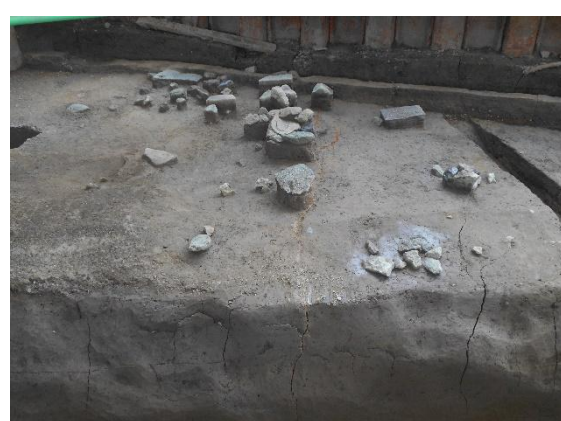
礎石列（南から）

中世の遺構としては、16-2 地区から続く南北道路のほか、その両側に柱痕の残るピットを確認していますが、建物の規模等は不明です。幅 1 m 弱で、端を笏谷石で揃えその中に笏谷石を敷き詰めた建物の土台も検出しました。この土台は南北道路の下層へ延びており、北庄城よりも古い時期のものと考えられます。

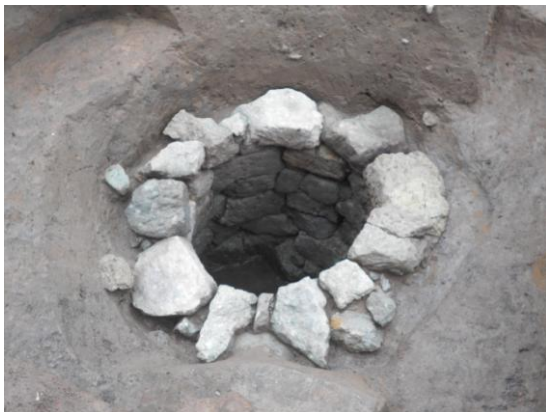
石組井戸 163 - 512 検出状況（南から）

石組井戸は、おもに不ぞろいな笏谷石の割石を丁寧に積み上げたものです。このうち163-512は、大ぶりの石材を使用しており、石材の井戸内側となる面を平らに仕上げています。

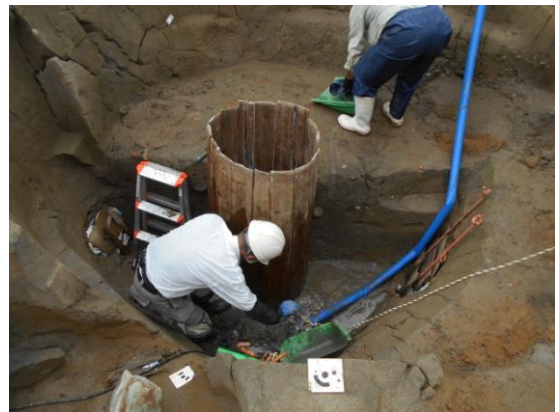
井戸 163 - 2 調査状況（西から）

桶側井戸は、底面付近に桶が残存したもの(163-85)や、桶を2~3段に積み重ねた状態で検出したもの(163-2・250・451)などがあります。桶側は十数枚の板からなるもので、板は幅が10~20cmですが、長さは約60cmと約120cmのものでした。

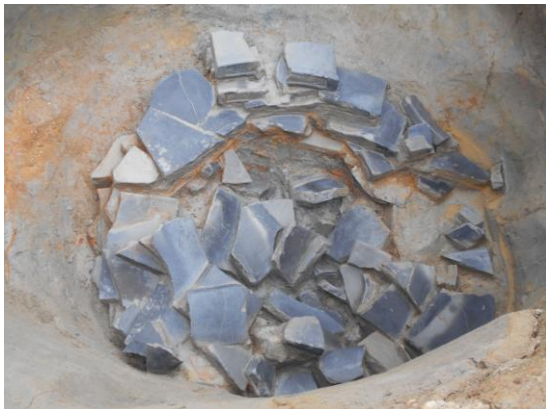
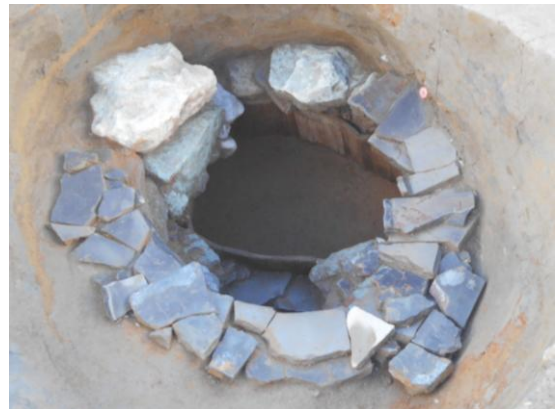
瓦積み井戸 163-258 確認時の状況（北から）

瓦積み井戸 163-258 検出状況（南から）

瓦積み井戸は、福井城下では初めての検出です。主に平瓦・軒平瓦を平らに積み重ねており、これらの裏には丸瓦なども詰められていました。いずれも燻瓦（いぶし瓦）です。ただし、瓦だけで構成されるのではなく、最下段に桶側を据えて、その周りに瓦を積み上げており、瓦の間には笏谷石の割石や石瓦も含まれていました。なお、これまでの調査により、付近は福井地震の影響によって標高 4.5m 付近から上層が南へ最大 1 m 以上横ずれして移動したことが知られており、今回確認した井戸についても同様に上下で食い違いが認められました。

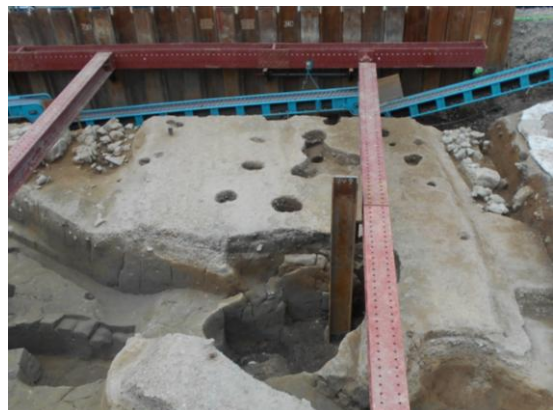
砂利敷道路と土塀基礎の検出状況（東から）

砂利敷道路は、かさ上げしつつ何度も補修されており、4面分の砂利敷路面を確認できました。道路の両側には土塀の基礎とみられる笏谷石を詰めた溝や、等間隔に並ぶ土坑などを検出しました。とくに道路の南側には、平行にのびる複数の溝が重複して掘られており、これらも塀の基礎など区画施設の痕跡と考えられます。そのため、南側屋敷地の区画施設は、板塀や土塀などと変化しながら何度も改修されたようです。

道路下層の路盤は、最下層を炭化物や焼土粒を含む暗褐色粘土で平らに造成し、その上に約10cmずつの厚みで細砂・粗砂・粗砂の順に叩き締めつつ、かさ上げしています。この上に径4cm前後の砂利を敷き、さらに径5~15cmの砂利を敷いて路面としています。最下層の暗褐色粘土層の上面には、造成時に叩き締めた痕跡とみられる工具痕(直径15cm前後のくぼみ)が広範囲に確認されており、丁寧に施工された状況がうかがえます。
