くによしじょう し かんれん い せき 17. 国吉城址関連遺跡

所在地：三方郡美浜町佐柿地係
調査原因：国吉城址史跡公園整備事業
調査期間：平成30年7月18日～12月21日
調査主体：美浜町教育委員会
調査面積：100 m²
時代：中世末～江戸時代初期

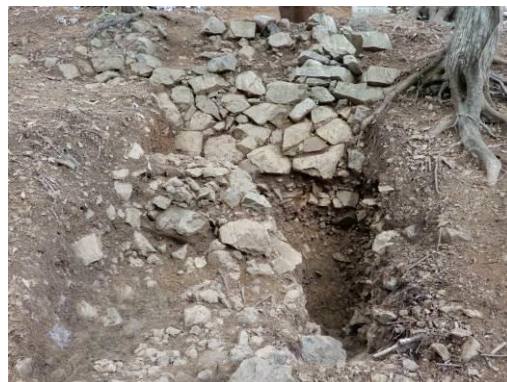
5T下段 石垣基礎石山断割状況
(西より)

遺構 今年度調査のうち、北西帯曲輪下段(5T下段)は、昨年度に6Tから続く直線石垣の繋がりを確認しましたが、石垣基礎部は多量の拳大程度の石材に覆われ、検出されませんでした。

今次調査では、その基礎部の様相確認のため、拳大石材層の一部をさらに深く掘り下げましたが、石材層は上層石垣面直下から中に大きく入り込んでいて、石垣は埋まっていませんでした。土層断面で確認する限り、石垣下の石材層上面は平坦面を形成しており、30 cmほど張り出していました。このことから、昨年度調査時の推定通り、石垣基礎部はこの拳大石材を盛った石山がそうであると結論付けました。
