いちじょうだにあさくらしいせき
9 一乗谷朝倉氏遺跡(第154次)

調査原因：環境整備に伴う事前調査

調査主体：福井県立一乗谷朝倉氏遺跡資料館

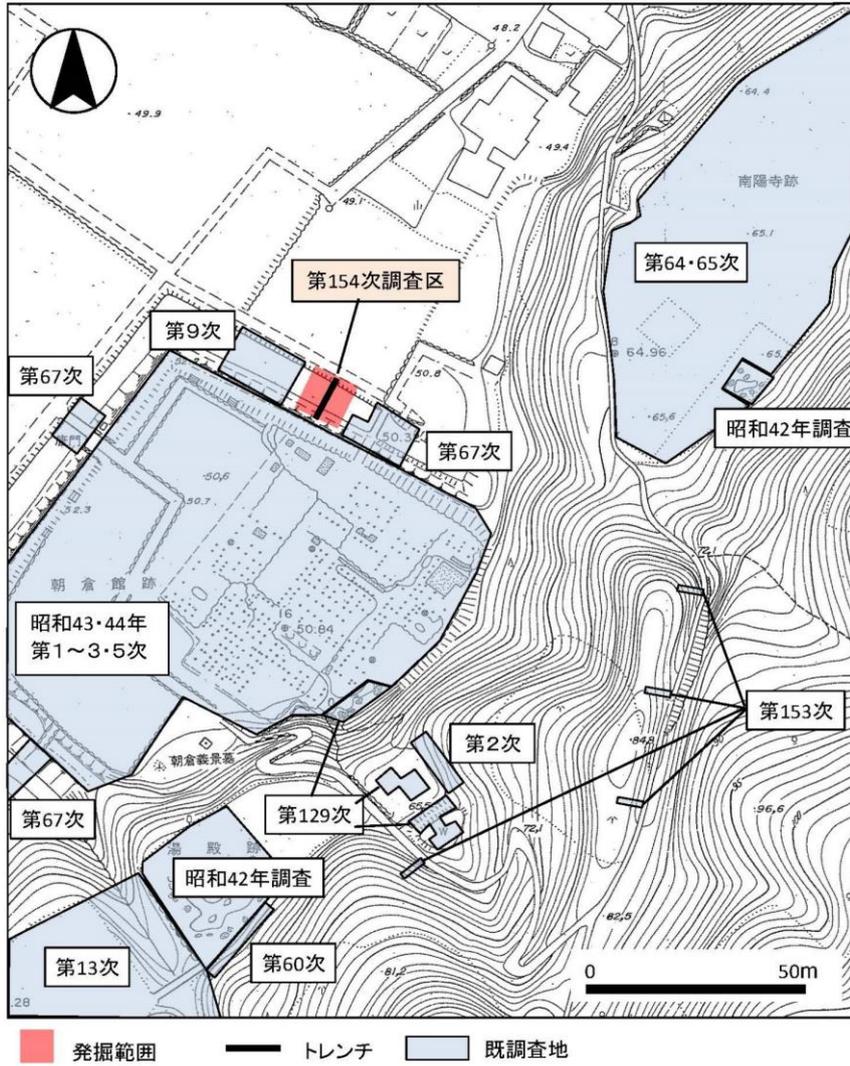
図1 第154次調査区位置図

今回の調査は、朝倉館跡北濠^{きたぼり}の崩落箇所について整備工事を行う前に戦国時代の遺構を確認し、今後の環境整備の基礎資料とする目的で調査を行いました。北濠を南北に横断する形でトレンチを設定し、掘削を行いました。調査箇所は第9次調査地点と第67次調査地点の中間に位置します(図1)。第67次調査では朝倉氏館北門の下(北濠の南側斜面)に石垣が確認されています。このような施設が延伸している可能性を考慮して調査を行いました。

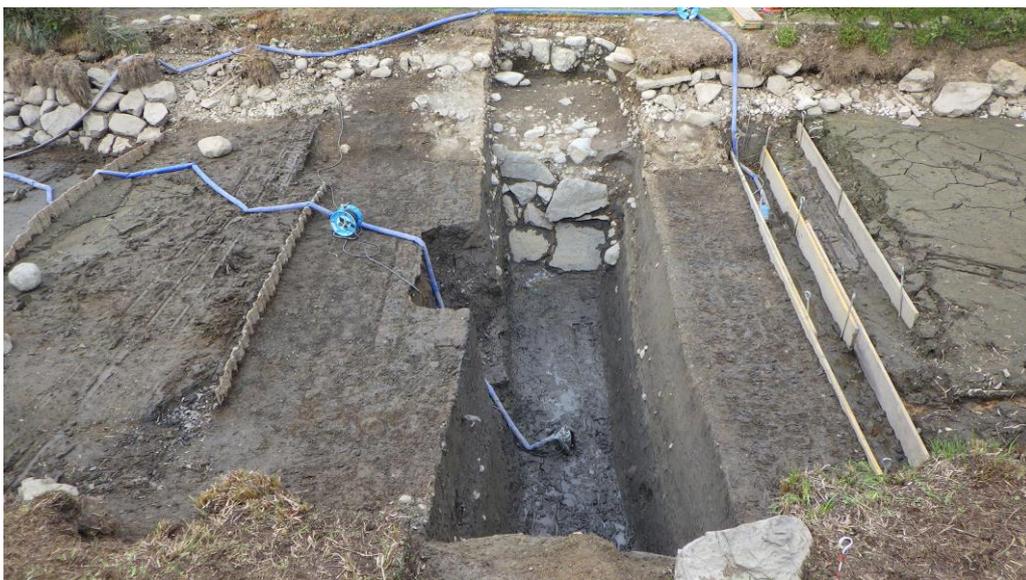
主な遺構 濠の北斜面側は、一度園路として盛土されていますが、その下に近現代に構築されたコンクリート混じりのアゼが確認できました。その直下に戦国時代の整地層が確認できました。この高さから下には戦国時代の石垣が残存していることが判明しました。石垣は大型の石材が垂直に近い形で積み上げられており、最も大きな石材は横幅が1mを超える大きさがありました(写真1)。濠底まで掘削できませんでしたので正確な高さは不明です。第9・67次調査ともに北側斜面では石垣が確認されていません。第9次調査では濠内から転落石が多数出土したため、環境整備工事では復元的に石垣が整備されていますが、今回検出できた戦国期の石垣とは傾斜も積み方も異なります。今後の環境整備においてはこの石垣を参考に整備を行う必要があります。第67次調査で石垣が確認されていた南側斜面には石垣を確認できませんでした。

写真1 第154次調査区全景（南より）

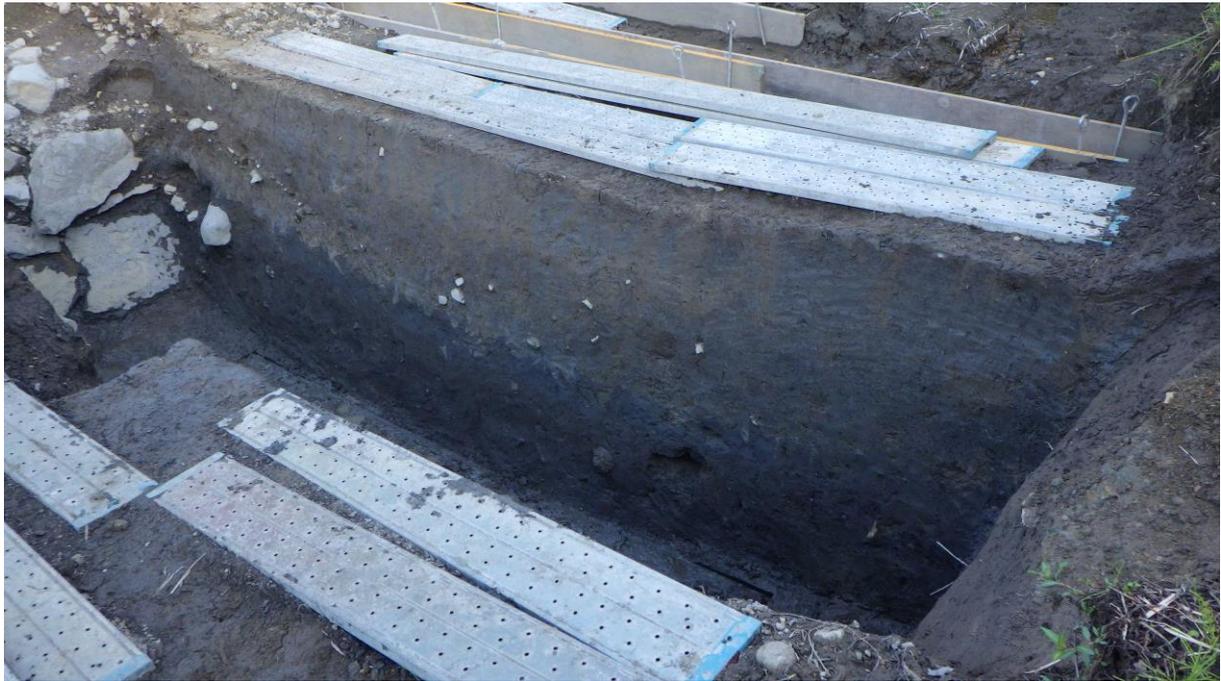
濠内部の土の堆積は掘りかえされた様子がなく、戦国時代に館が使用されていた期間においても徐々に埋まっていった様子が観察できました（写真2）。壁面の中央より下、黒く見える層位が戦国時代の堆積土になります。この上層が、館が焼け落ちた時期の層位と考えられます。炭化した木材、焼けた石なども出土しています。黒色層位の中央より下では、建築材加工の際に出た端材が大量に出土しています。館の建物増築に伴うものと考えられ、その時期が今後の検討課題となっています。

写真2 濠内の堆積の様子（西より）

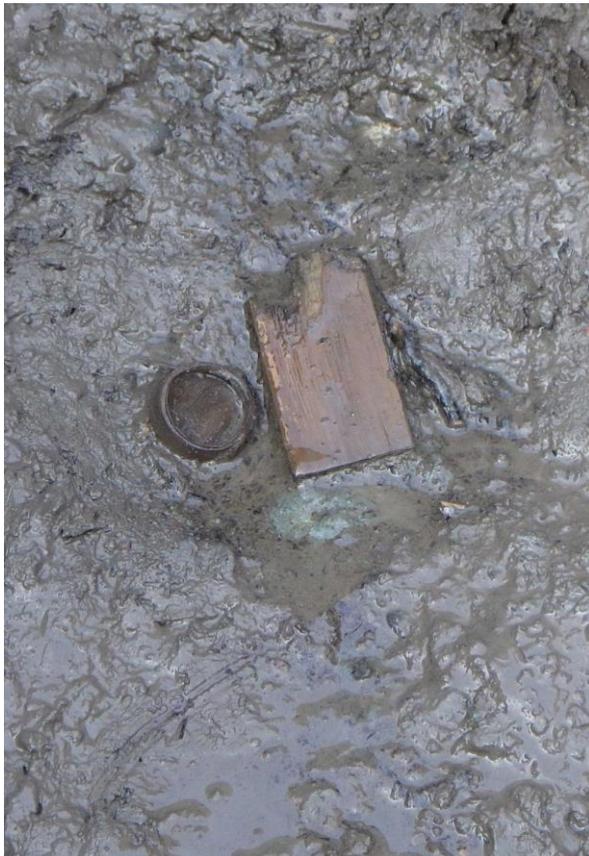
もっとも出土量が多いのは木製品でした。折敷や曲げ物（写真3）、箸や漆器椀など食器や食膳具、下駄（写真4）などの木製品のほか、建築加工時の端材などが出土しています。端材は一部鑑定の結果、ケヤキであることが判明しています。

写真3 小型曲げ物と板材

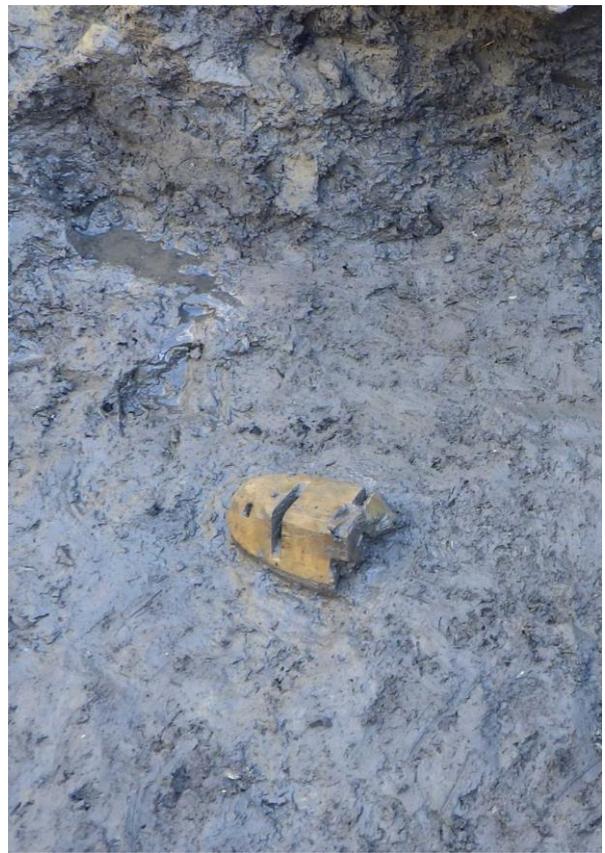
写真4 下駄
