急傾斜地崩壊対策施設が効果を発揮した事例 (福井県 福井市 西大味町)

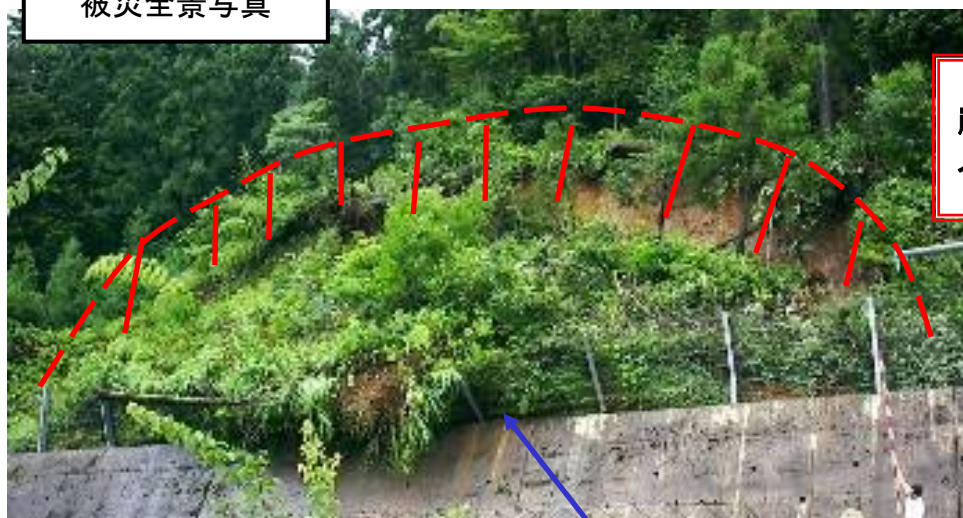
被災全景写真

平成18年7月豪雨により、19日午前8時までに総雨量424mm、最大時間雨量24mmに達し、福井市西大味町でがけ崩れが発生しました。待受け擁壁が崩壊土砂を捕捉し、一部土砂が流出したものの人家被害は回避されました。

崩壊土砂の捕捉により、
人家被害を回避
