工事状況のお知らせ

坤櫓や土壙復元工事の仮設ヤードとして、お堀の埋立てを行いました。

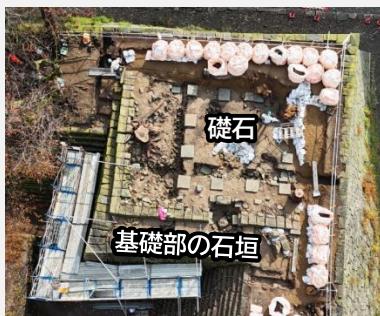
＼発見！往時の礎石／

坤櫓台の表層部からは櫓の礎石や基礎部の石垣が、土壙部からは基礎石が確認されました。

・礎石は、櫓の柱の基礎石として使われていました。
・基礎部の石垣は、櫓の外壁の下にあり、土台となる木を横に置くためのくぼみがあります。
