重要文化財 大安寺本堂ほか7棟保存修理事業

Vol.01

寺が建つ

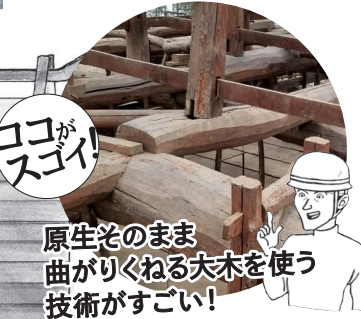
原生のまま
曲がりくねる大木を使う
技術がすごい!

大規模な本堂の屋根を支えている木材には、当然ながら大木が使われているのですが、これらはおそらく原生で生えていたものをそのまま利用しています。現代のように建築用に木材をまっすぐに製材することは、機械のない時代には困難でした。本来であればまっすぐな木が欲しいところですが、なかなかそういった木は生えていません。むしろ、曲がりくねった木材も上手に使っていることに驚きですね。

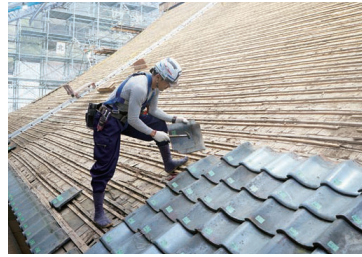
15,000枚もの瓦を1枚1枚丁寧に

明治に葺かれた屋根の瓦は、その数15,000枚にも及ぶものとなりましたが、1枚1枚慎重に取り外して、状態を調査しながら解体されました。文化財の修理工事では、古い材料であっても耐久性があれば補修や補強を使用してするため、それらの瓦にも全て番号を振り、割れや欠けなどの状態を確認して、修理後も使用可能かどうかの判断しながら作業が進められました。

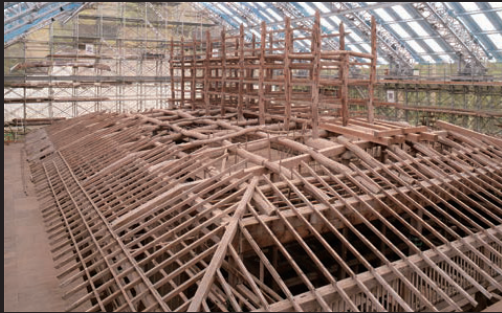
本堂 ほか

今回は「祈りの結晶」と題し、完成を迎える本堂の修理内容を主としてお伝えします。本堂は文化庁の指導のもと史実に基づいた江戸時代の姿に復元される大きな方針が決まっています。今後はその方針に沿って保存修理が進められます。

大まかな流れとしては、骨組みだけになった建物全体を一回持ち上げて基礎の補修や補強、根元の腐った柱などの補修を行います。そして耐震などの調査をしながら組み立てて入っていく予定です。また、他の修理対象となっている建物についても引き続き調査が行われます。
