重要文化財

保存修理工事

主屋ほか11棟

中村家住宅

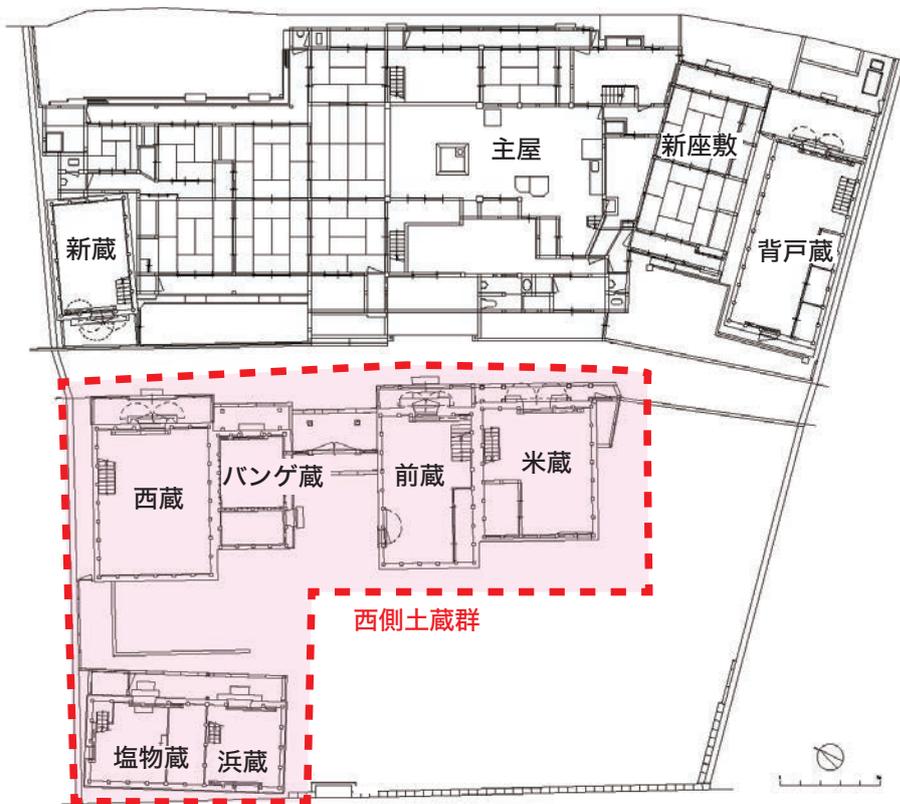
土蔵群は、旧村道に面して北側から西蔵・バンゲ蔵、正門を挟んで前蔵・米蔵、西蔵・バンゲ蔵の西側に塩物蔵・浜蔵があり、総称して「西側土蔵群」と呼ばれています。

これらの西側土蔵群は、海からの強風にさらされてきたことから、塩害や凍害によって屋根瓦や土壁に傷みがみられます。また、「戸前」と呼ばれる蔵入口前の張り出し部分の屋根から土壁に雨水が入り込み、内側の木部を腐朽させている箇所もありました。

令和4年度から令和6年度までの3年間で、これらの傷んだ箇所を順次修理していく予定です。

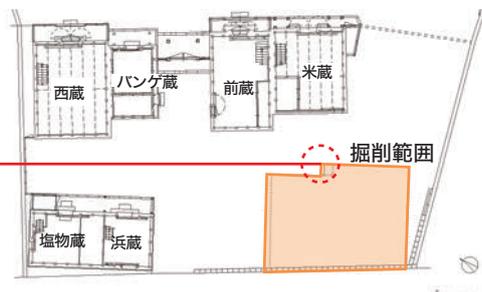
発見された石垣

防火水槽を設置するため、敷地内を掘削したところ、地下から石垣が発見されました。昔の海岸線を示す貴重な遺構です。

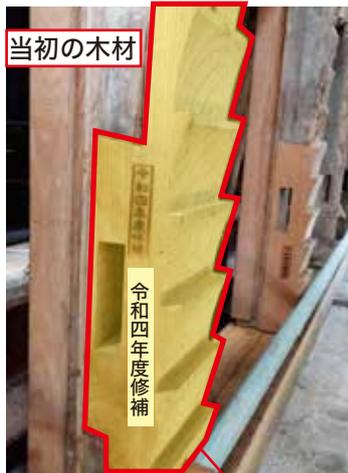
新たに取り付けた木材

西藏の柱には、木目が美しい立派なケヤキ材が使われています。当初の材をできる限り保存し、強度も考えながら新しい木材を取り付ける「継手」の技術は、大工さんの腕の見せ所です。

新しく取り付けた木材には、いつの時代に修理したかを示すために、年代の焼き印を入れています。

大工さんの加工は、木材を取り付けてしまうと外から見えなくなってしまうますが、とても複雑な継手の技術が使われているのです。

令和4年度は、屋根瓦を降ろして戸前を解体し、建物全体を少し持ち上げる「揚屋」を行ったうえで、傷んだ柱の根元や土台の一部を新しい木材に取り替える木工事と、土壁の一部を解体し、下地から編みなおして壁を塗り替える左官工事を中心に行いました。

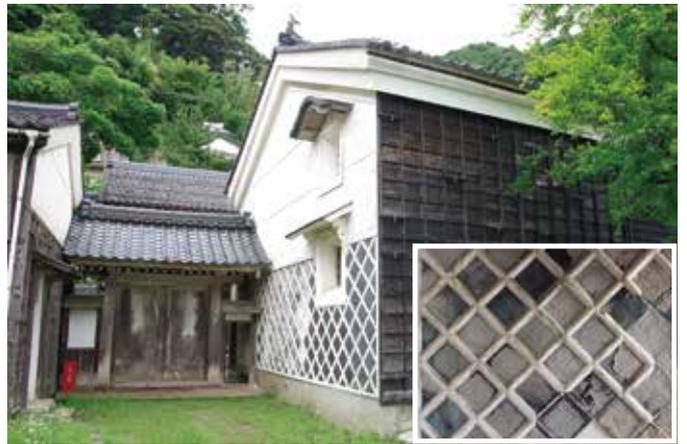
前蔵のなまこ壁

前蔵は、正門側の腰壁が、土壁に平瓦を釘打ちし瓦と瓦の隙間に漆喰を盛り上げた「なまこ壁」と呼ばれる仕上げになっています。なまこ壁に使われている平瓦は、潮風の影響か、海側に近い部分に特に傷みが生じていました。

来年度は、傷んだ木部や土壁を補修していく予定です。
