令和８年 11 月９日
原子力安全対策課
（０ ８ － ４ ２）
＜１５時記者発表＞

高浜発電所３号機の原子炉起動および調整運転の開始について
（第 28 回定期検査）

高浜発電所３号機　第28回定期検査の作業工程

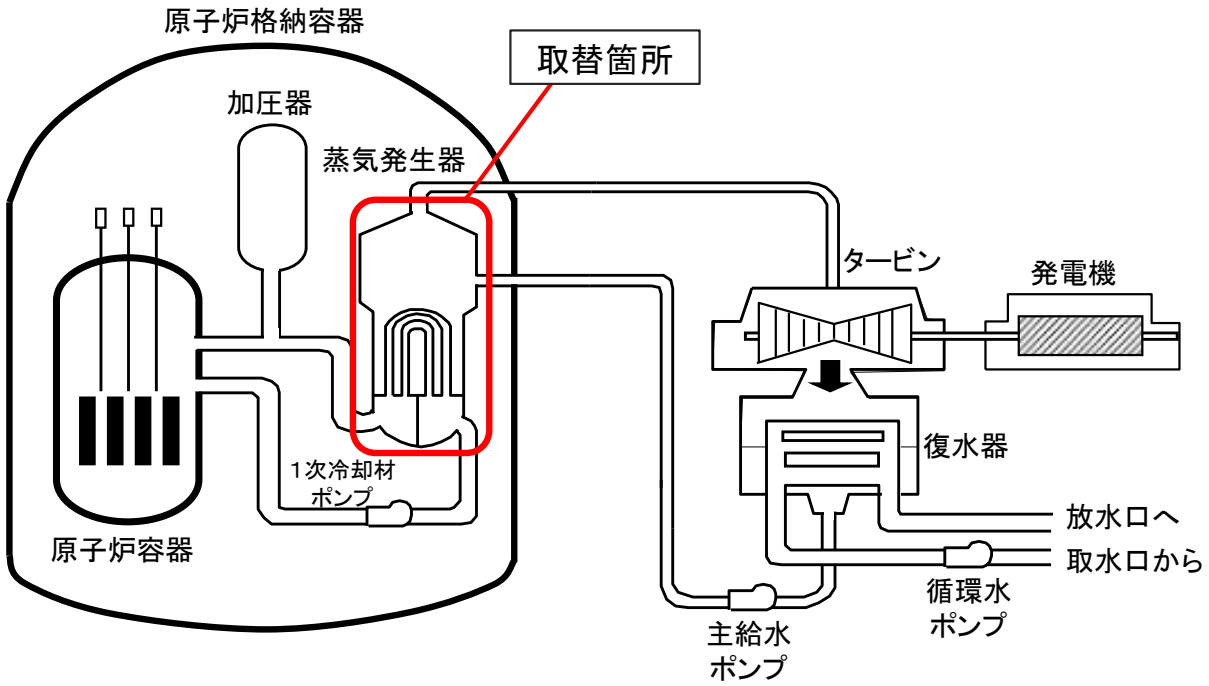
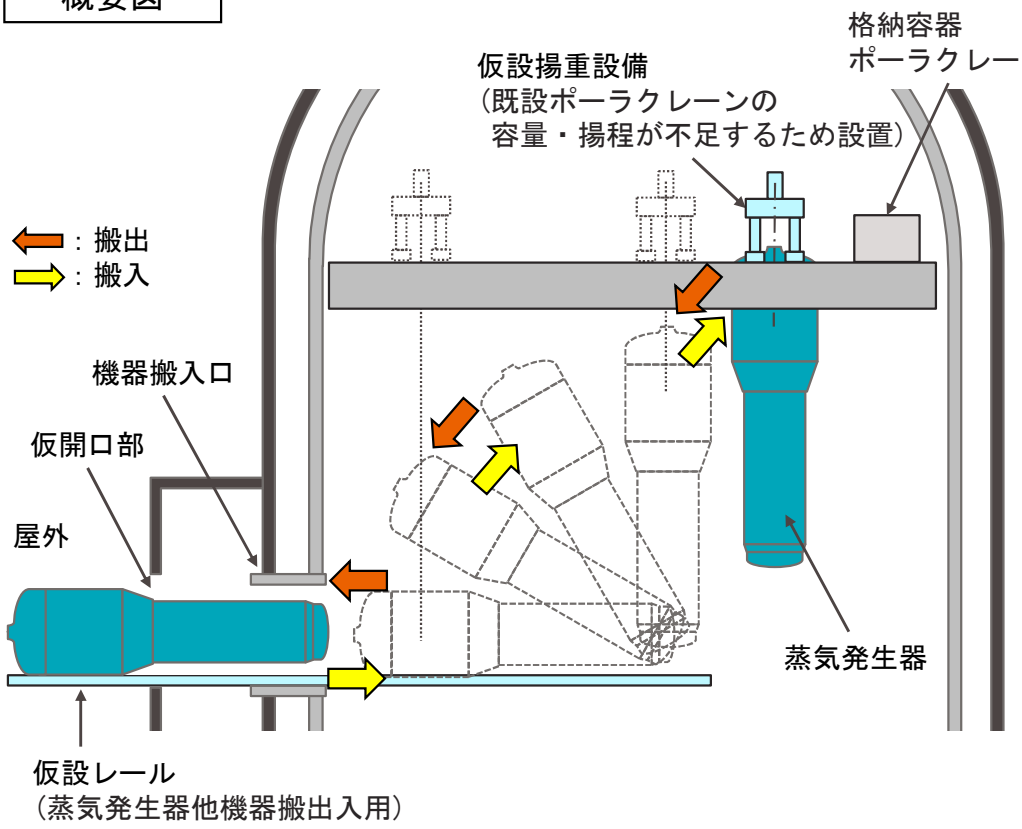
図－1（1／2） 蒸気発生器取替工事

蒸気発生器伝熱管の応力腐食割れ、および経年的に蓄積したスケールによる伝熱管の外面減肉に鑑み、長期的な信頼性を確保する観点から、予防保全対策として蒸気発生器一式を取り替えた。

工事にあたっては、仮開口部、仮設レールおよび仮設揚重設備を設置し、搬出入を行った。

また、旧蒸気発生器については、新たに設置した３、４号機共用の蒸気発生器保管庫に保管した。

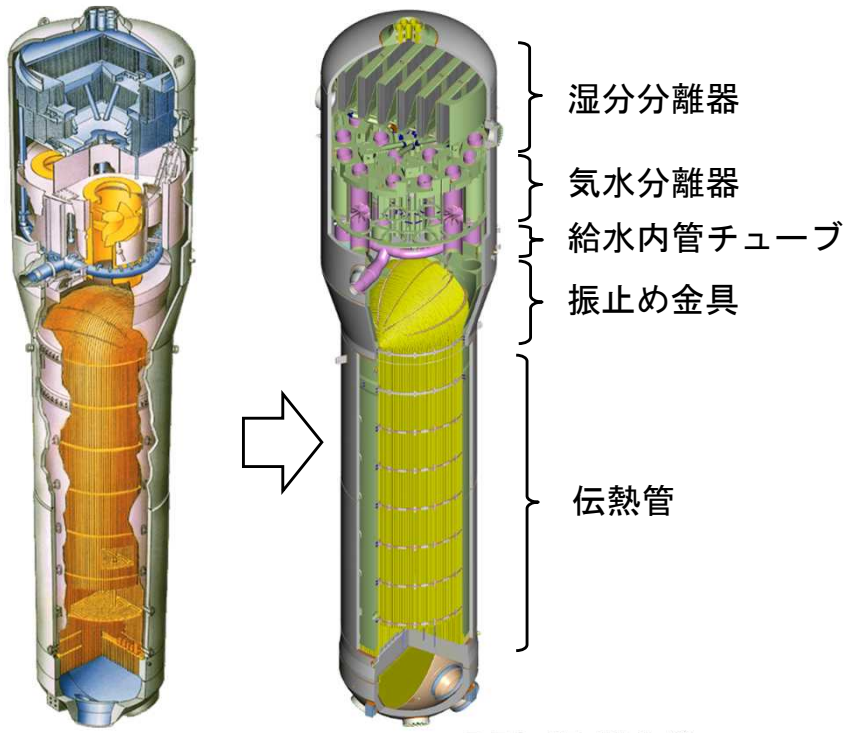
図－１（２／２） 蒸気発生器取替工事

項目	５１Ｆ型(現行)	５４ＦⅡ型(取替え後)	目的
伝熱管材料	６００合金	６９０合金	耐食性に優れた伝熱管を採用し、伝熱管に対する応力腐食割れ感受性の低減を図る （伝熱性能は現行と同じ）
湿分分離器	二段型湿分分離器	一段型湿分分離器	湿分分離性能を向上させることで、タービン・主蒸気管の設備信頼性向上を図る
気水分離器	大型標準	小型高性能	
給水内管チューブ	Ｊチューブ	スプレイチューブ	蒸気発生器の外から持ち込まれる異物の低減を図る
振止め金具	V型２本組	V型３本組	外周部の支持点を増やし、伝熱管に対する耐流動振動性の向上を図る

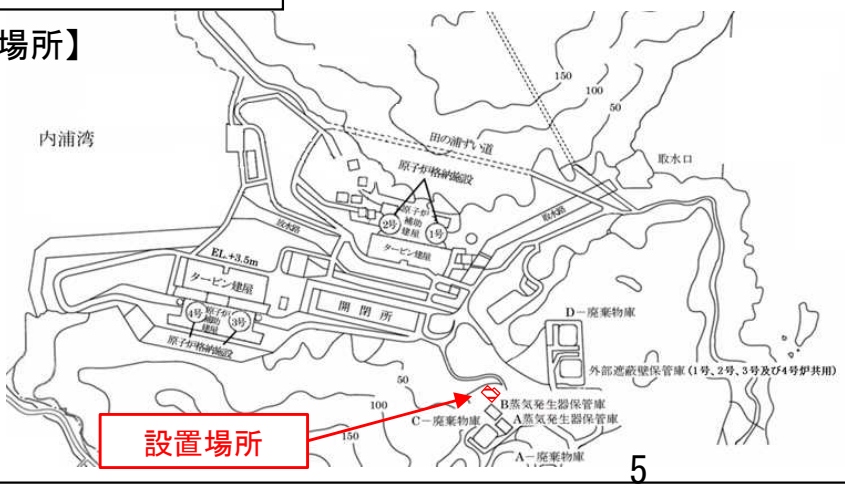
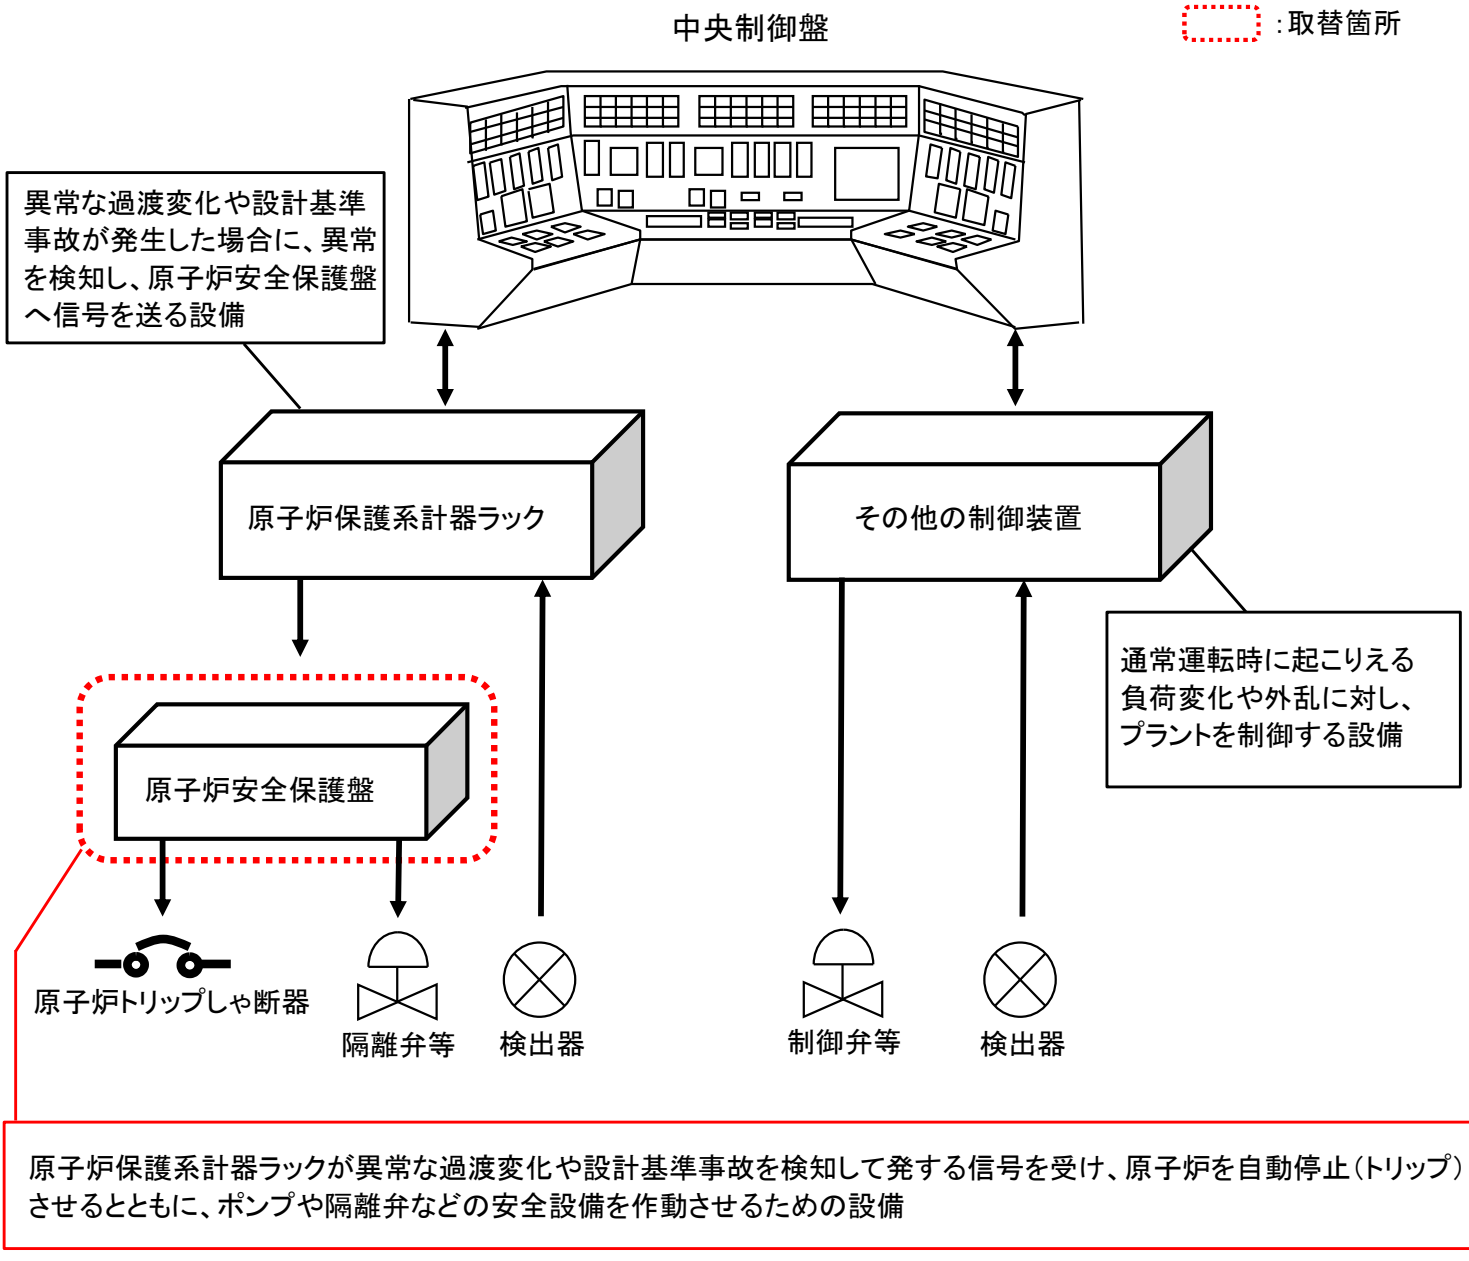
蒸気発生器保管庫

・高浜発電所３、４号機の旧蒸気発生器
・工事廃材（支持構造物他）

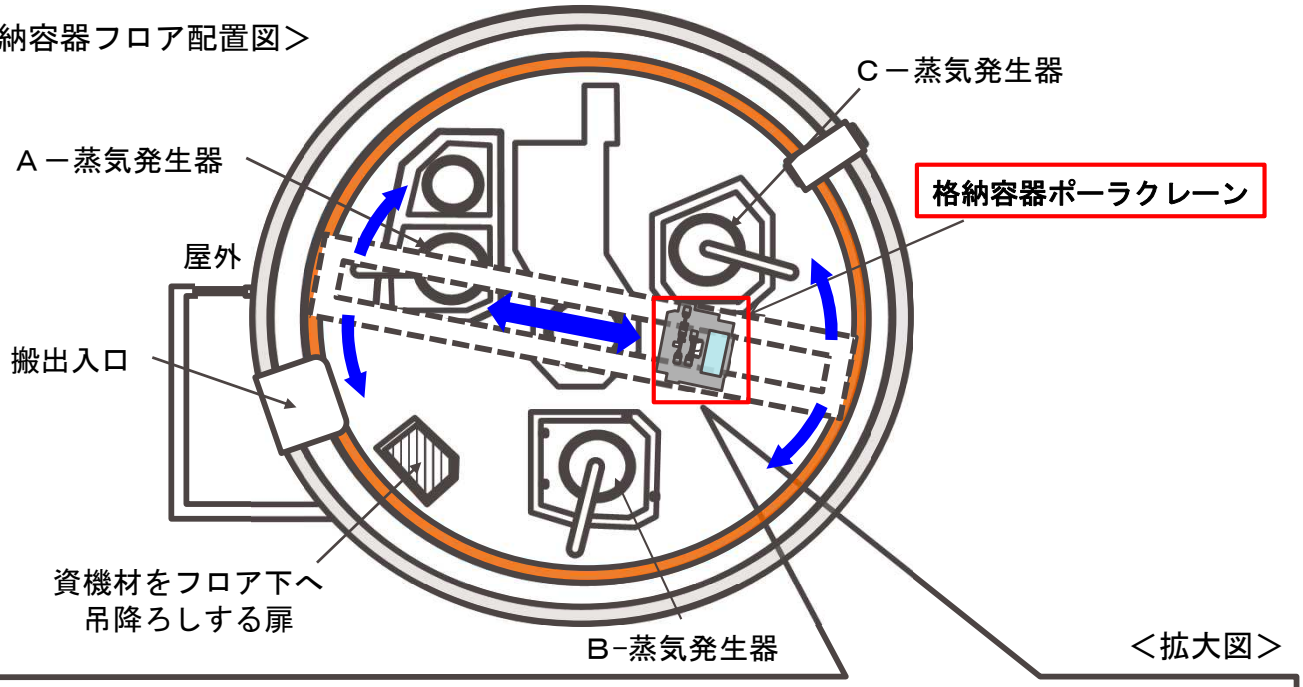
図－２　原子炉安全保護盤取替工事

原子炉安全保護盤の電子部品が製造中止となったことから、今後の保守性を考慮し、最新の原子炉安全保護盤に取り替えた。

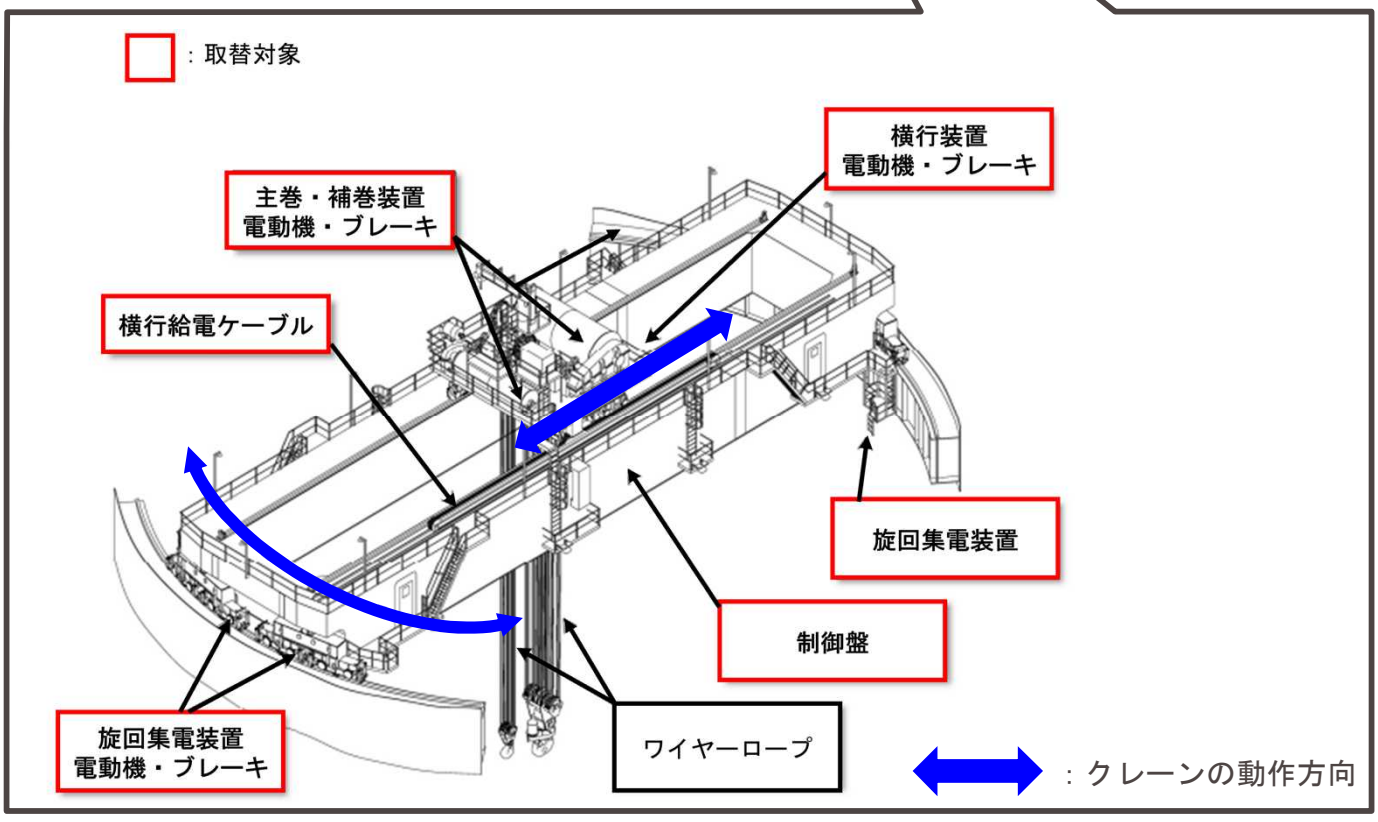
図－３　格納容器ポーラクレーン電気設備取替工事

格納容器ポーラクレーンの電気設備が製造中止となったことから、今後の保守性を考慮し、最新の電気設備に取り替えた。

格納容器ポーラクレーンを構成する以下の設備を取り替えました。
・電動機（横行装置、旋回集電装置、主巻・補巻装置）
・ブレーキ（横行装置、旋回集電装置、主巻・補巻装置）
・横行給電ケーブル・制御盤
