美浜発電所３号機の長期施設管理計画の認可について

美浜発電所３号機　長期施設管理計画の内容

美浜発電所３号機　劣化評価の方法およびその結果の概要

美浜発電所３号機　主な劣化評価の結果と追加保全策

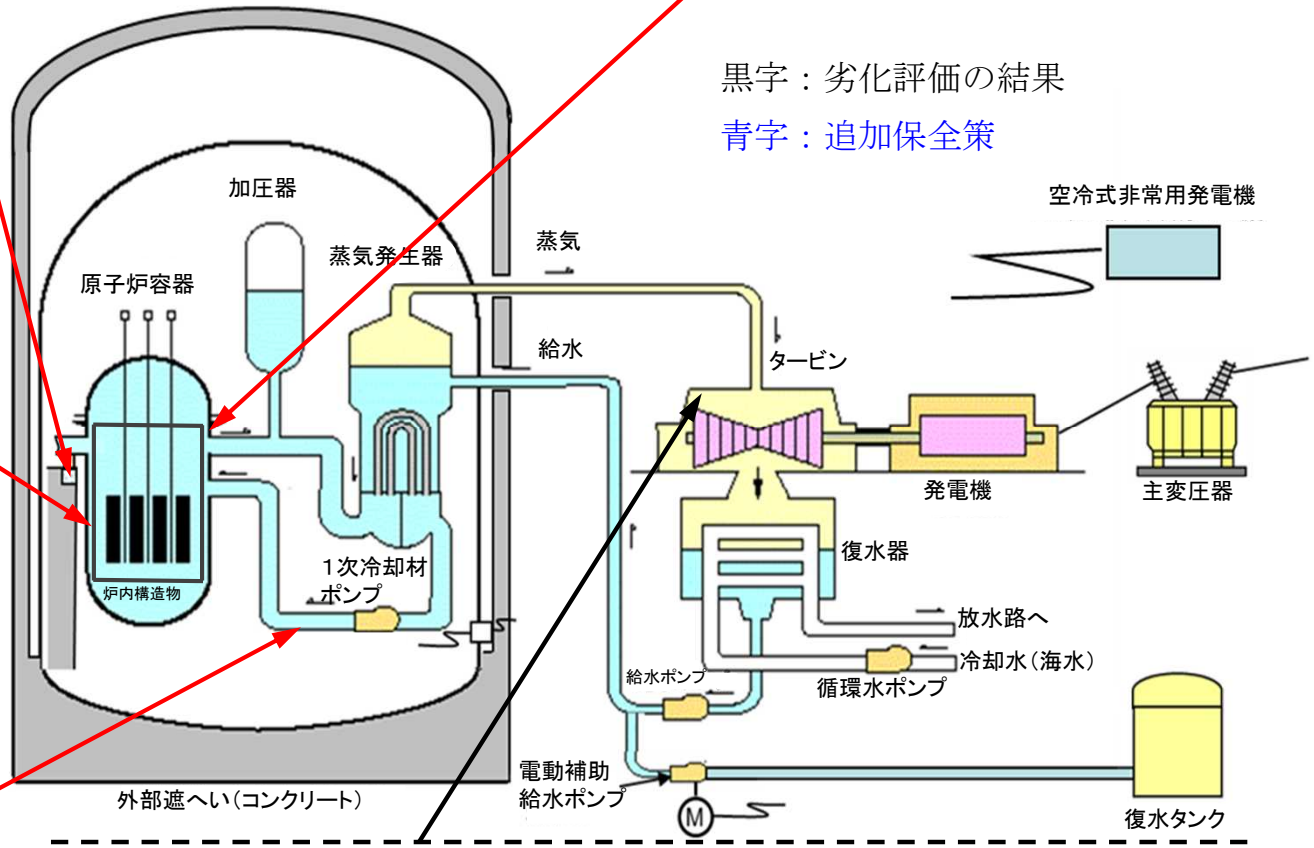
【コンクリート構造物（原子炉容器サポート直下部）の熱による強度低下及び熱による遮蔽能力低下】

・高浜２号機で実測温度が解析結果より高い値であったことを踏まえ、その主要因である原子炉容器保温材内側への冷却空気の流入・流出経路を反映した解析を実施し、コンクリートの健全性を確認。

【原子炉容器の中性子照射脆化】

・過去５回の監視試験（脆化予測）に基づく評価で、中性子照射脆化が機器の健全性に影響を与えないことを確認。

【ステンレス鋼配管の溶接部施工条件に起因する内面からの粒界割れ】

・大飯３号機加圧器スプレイ配管溶接部における亀裂は特異な事象と判断。

【原子炉容器等の低サイクル疲労】

・評価用過渡回数に基づく疲労評価で損傷発生の可能性がないことを確認。

⇒美浜３号機では、可能な限り温度を低く管理する観点から、原子炉容器保温材内側への冷却空気の流入・流出経路を塞ぐ温度管理対策を実施

⇒第６回監視試験を実施

⇒今後の知見拡充結果を検査計画に反映

⇒過渡回数の実績を運転開始後５５年時点を目途に確認
