足羽川洪水災害調査対策検討報告書

平成 17 年 3 月

平成 16 年 7 月福井豪雨
足羽川洪水災害調査対策検討会

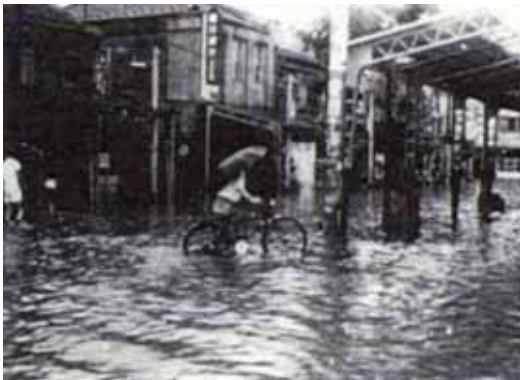
足羽川流域(福井駅前付近)
昭和34年8月12日 出水

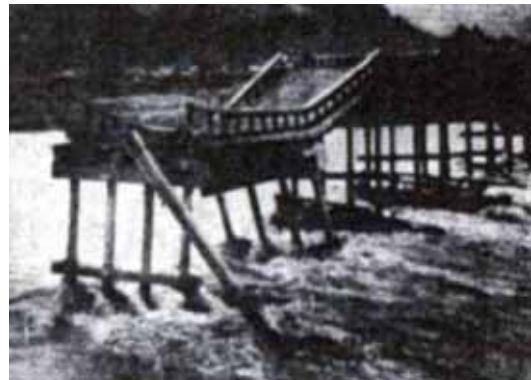
足羽川流域(福井市成願寺町 毘沙門橋)
昭和39年7月7日 出水

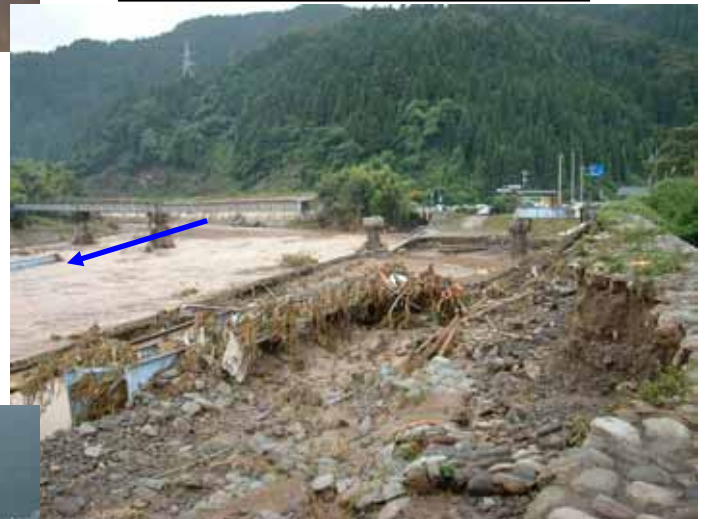
写真 - 落橋した越美北線橋梁と被災した堤防の状況

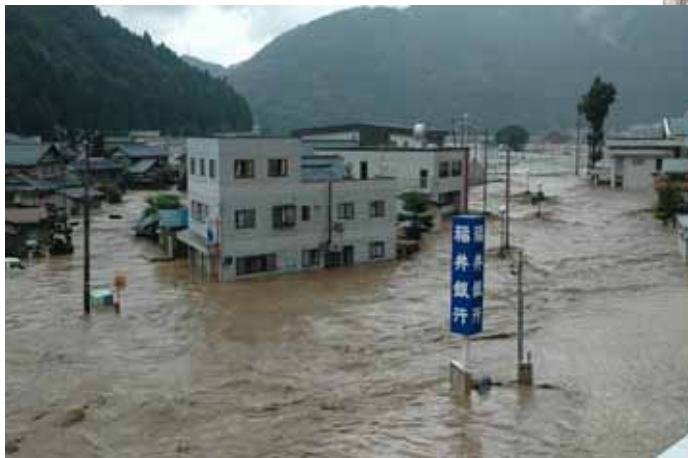
写真 - 美山役場付近の浸水状況

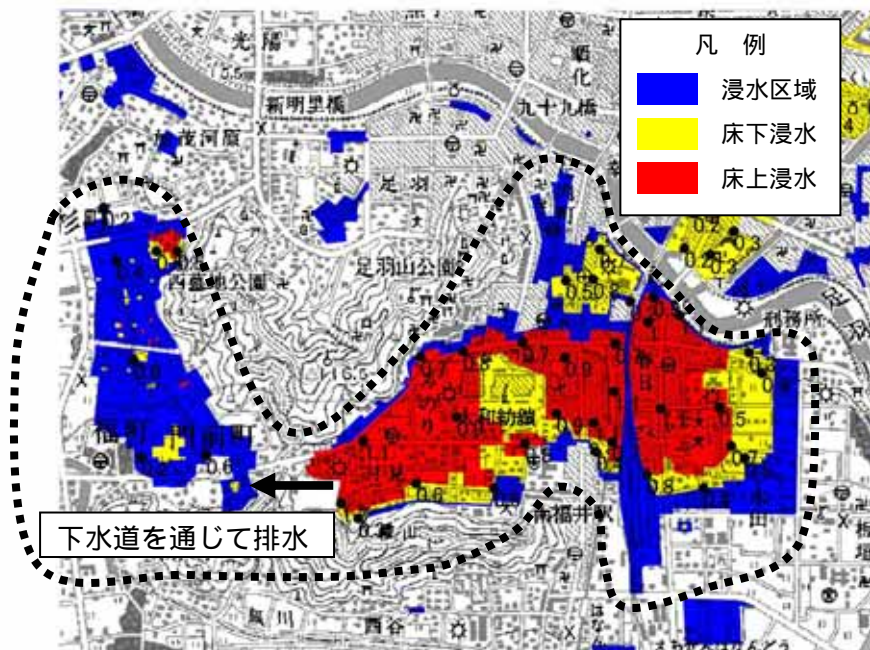
図-2.3.3 足羽川下流部の浸水区域

この越水・破堤による点線内の浸水区域は、概ね 260ha であった。

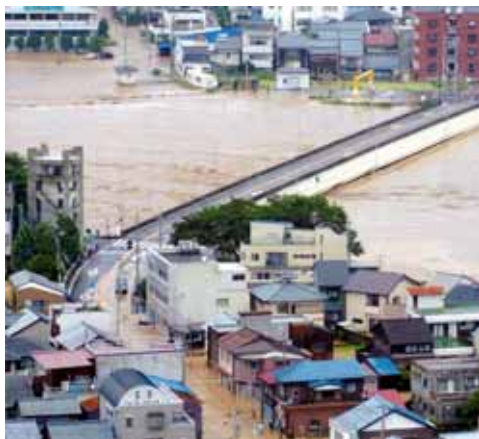
出典：7・18 福井豪雨報道記録集,福井新聞
写真-1 福井豪雨時の木田橋付近の状況

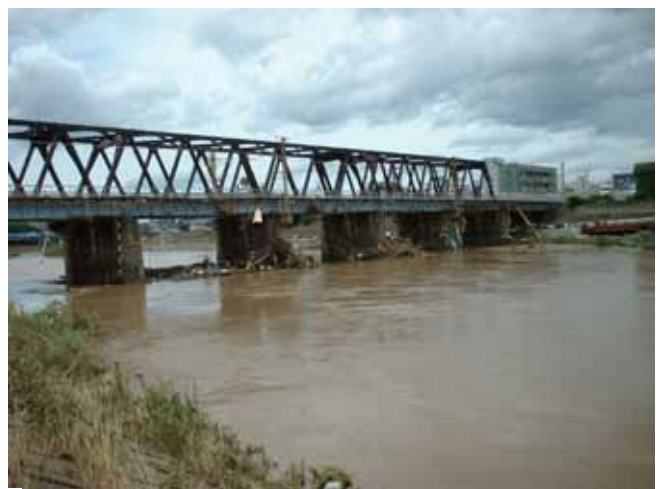
- ・ 概ね左右岸平均痕跡水位を再現できているが、痕跡水位と再現水位の差が見られる地点のうち、木田橋～4.4km 区間については、低水路粗度や橋脚及び橋桁による水位上昇を考慮したにも係わらず、再現水位は痕跡水位を4～5cm 下回った。
- ・ 水位差の発生要因の1つとして、写真-2のように橋梁に多くの流木やごみが付着したことによる水位上昇が考えられる。
- ・ 流木などによる水位上昇は、他の要因による水位上昇との区別が困難であり、さらに付着状況などの再現も難しい。水害直後の橋梁部分での流木・ゴミ等の付着状況から、これらによる流れの阻害を仮に橋脚(ピア)幅の増加と見なして計算を行なうと、(4)流木・ゴミ等の影響で後述するように、その水位上昇は微少との結果が得られている。したがって、今回の検討では、この流木・ゴミ等による水位上昇量を見込んでいない。

写真-2 福井豪雨後の JR 橋梁のゴミ付着状況

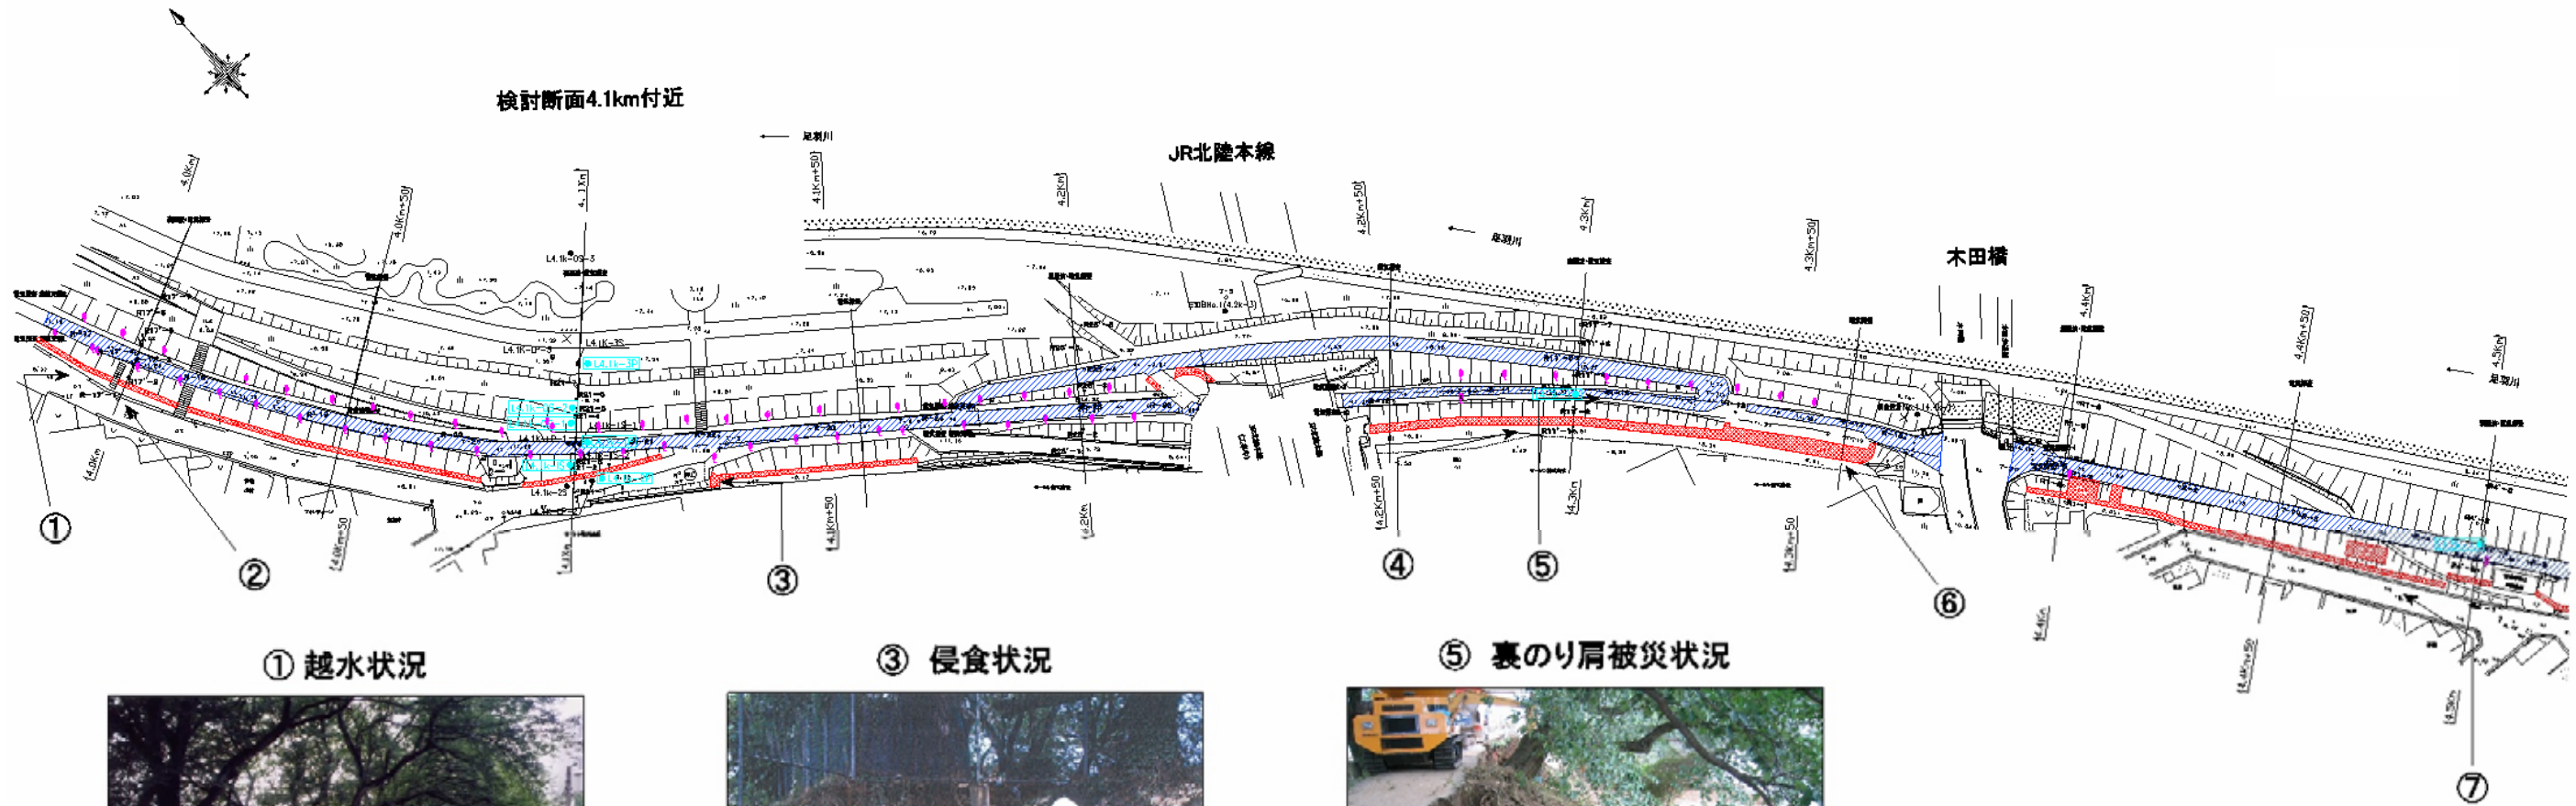
- (5) 破堤箇所付近 【天端舗装：無、堤体地盤：砂質土、護岸：有】
 - ・ 破堤（図-3.3.7 、 、 参照）
 - ⇒ 周辺住民からの聞き取り調査によると、破堤部より下流（坂路天端付近）で天端から 50cm 程度下方で漏水が生じ、坂路天端から越水が始まった。越水発生後しばらくして避難したため破堤過程を目撃していない。しかしながら、越水までは堤体に変状は起きていないことを、この聞き取り調査から確認した。報道写真より、破堤部上・下流端の裏のり肩から破堤が進行したことが確認できる。

① 越水状況

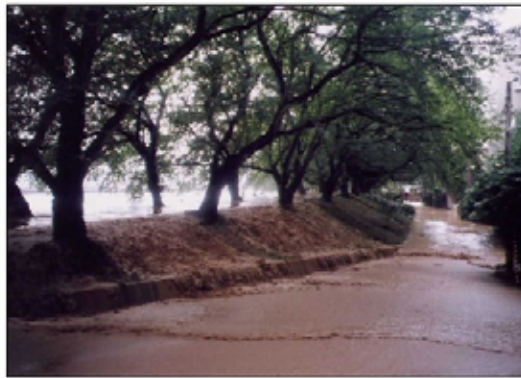
③ 侵食状況

- ・ 河道内流水による侵食現象は、表のりや高水敷などには変状が見られないことから、この侵食現象が堤体の変状や破堤の要因であった可能性は低いと判断できる。
- ・ 越水区間において部分的に生じている川裏のり面の表面侵食から、越流水の掃流力により堤体を構成する土粒子が移動したことが推察され、この越水侵食が破堤要因と考えられる。（図-3.3.6 参照）
 - ⇒ 豪雨後の痕跡水位調査から、破堤部付近における越流水深が 32cm と一番大きい。なお、越水継続時間は水理解析から破堤地点で約 90 分と推定している。
- ・ 堤防の被災誘因に挙げられるモグラ穴は存在するものの、この穴からの漏水、周辺部の侵食は聞き取り、現地調査で確認されなかったことから、破堤要因の可能性は低い。
- ・ JR 北陸本線から上流では局所的に裏のり肩から鉛直にえぐられた崩壊が生じており、この被災形状から越水侵食とこれに伴うすべり破壊、崩壊が発生したと思われ、破堤要因の可能性がある。（図-3.3.7 、 、 参照）
 - ⇒ この JR 北陸本線から上流は、堤体地盤が砂質土主体であることが特徴であり、この堤体地盤が砂質土の場合、粘性土と比較してこの被災の可能性が高いと考えられる。
 - ⇒ この区間で破堤部より下流は堤防天端にアスファルト舗装が施されており、未舗装部と比較すると、未舗装部における被災の方が大きい。この被災調査結果より、堤防天端の舗装が無い場合は堤防天端からの降雨、越水による堤体浸透を助長することから被災誘因と思われる。

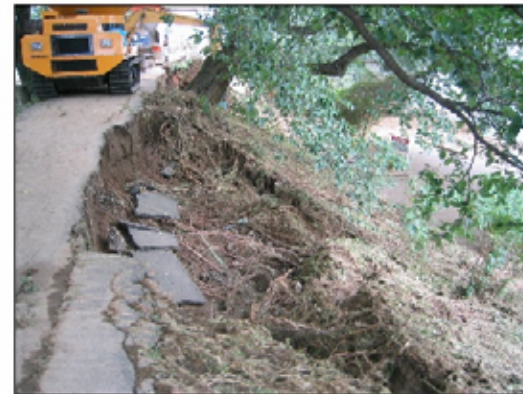
- (4) 木田橋～破堤箇所（4.6km+50m 付近） 【天端舗装：有、堤体地盤：砂質土、護岸：無一部有】
 - ・ 裏のり面崩壊（図-3.3.6 参照）
 - ⇒ 一部裏のり肩からのり面にかけて土嚢による応急対策が施されており、裏のり肩からのり面中間部にわたり崩壊が生じたと思われる。のり先に応急対策の土嚢が施されているが、のり先での被災は確認されていない。

⑦ 裏のり面崩壊に対する応急対策

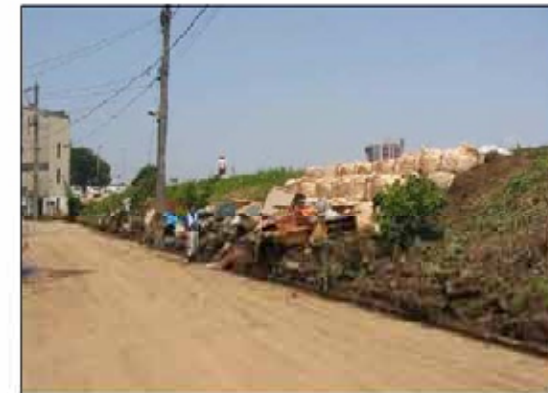
② 勾配変化点での浸食に対する応急対策

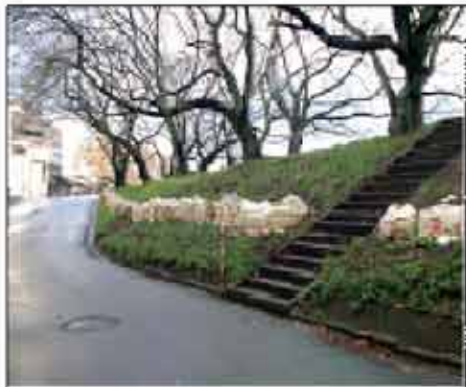
④ 応急対策状況

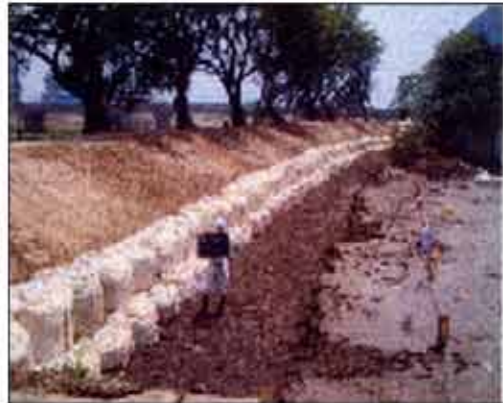
⑥ 裏のり応急対策状況

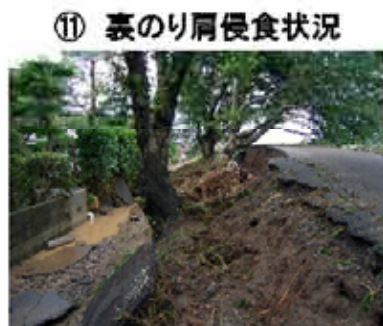
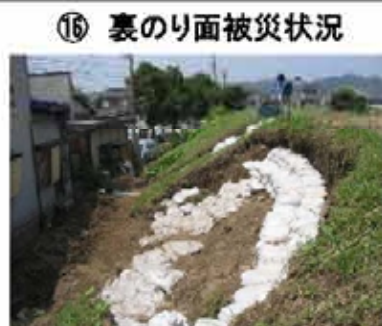
図-3.3.7 被災状況平面図（足羽川左岸 4.5km 付近～5.0km 付近）

- (6) 破堤箇所より上流 【天端舗装：無、堤体地盤：砂質土、護岸：無】
 - ・ 裏のり面崩壊（図-3.3.7 、 、 参照）
 - ⇒ 破堤箇所下流と比較してやや多く、裏のり面の崩壊箇所が確認された。この崩壊は裏のり全体を含むような大きなものとなっている。

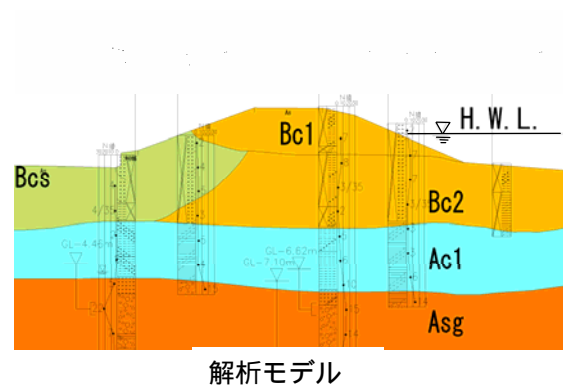
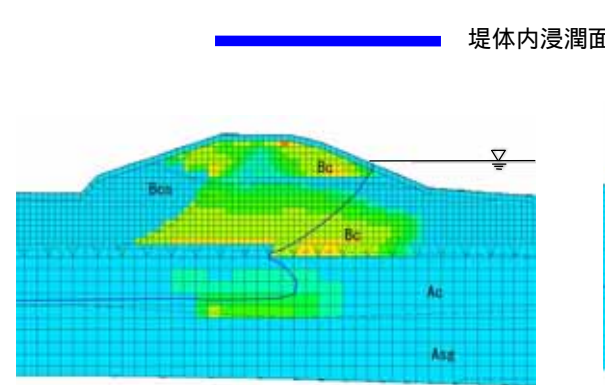
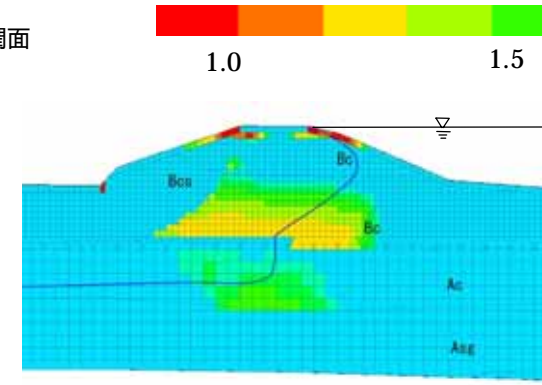
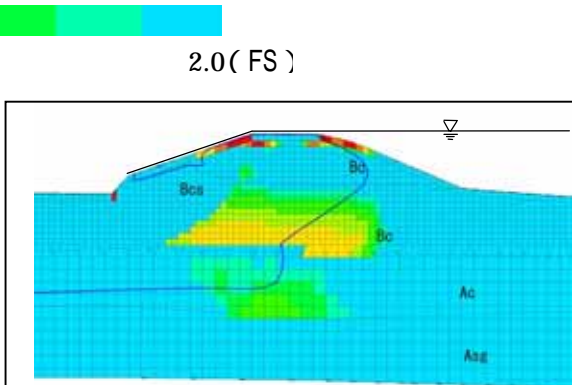
堤体土質が粘性土主体である 4.1km 断面では、透水性が低いこと、せん断強度は粘着力が主体であることから、有効応力（水位の変化）の変動によるせん断強度は一定である。このため、すべり破壊の可能性は低いと判断できる。

- ・堤体地盤: 念制度主体
- ・天端舗装: 有
- ・護岸無: 無
- ・裏のり先舗装: 有

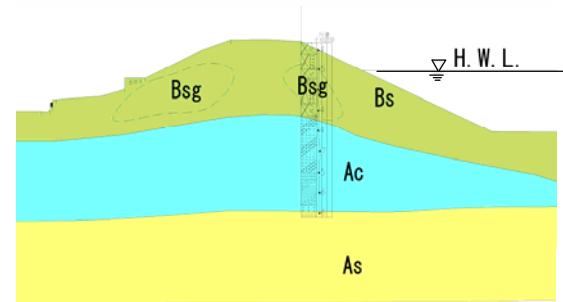
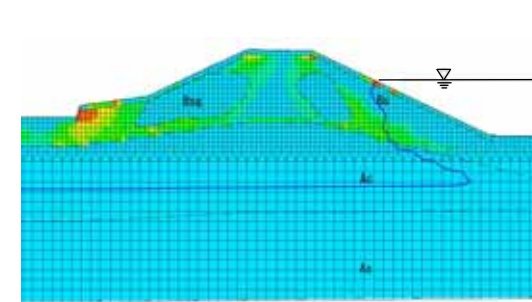
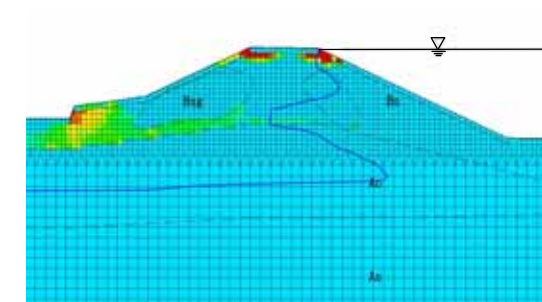
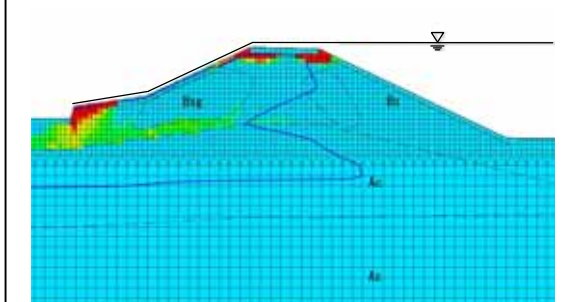
4.5km

砂質土主体である 4.5km、4.7km、4.8km では、粘性土主体の 4.1km に比べ裏のり面で浸潤域が広がっており、安全率が 1.0 を下回るせん断破壊の発生の可能性が高い脆弱域がある。

- ・堤体地盤: 砂質土主体
- ・天端舗装: 有
- ・護岸: 無
- ・裏のり先舗装: 有

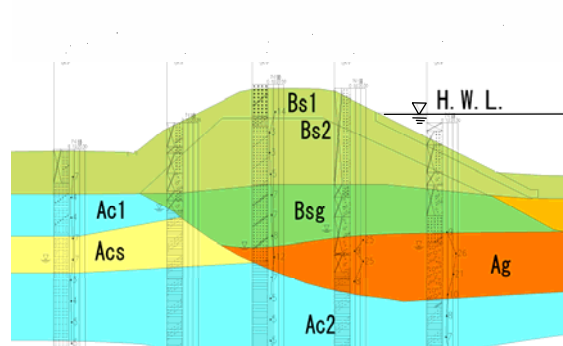
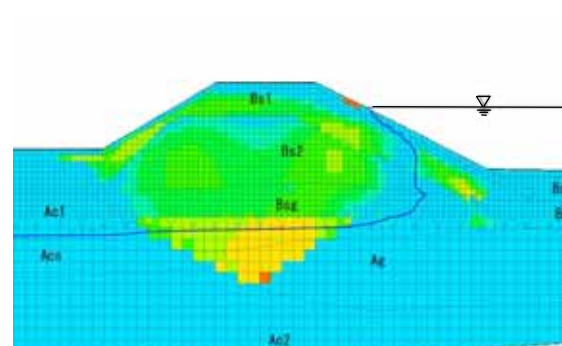
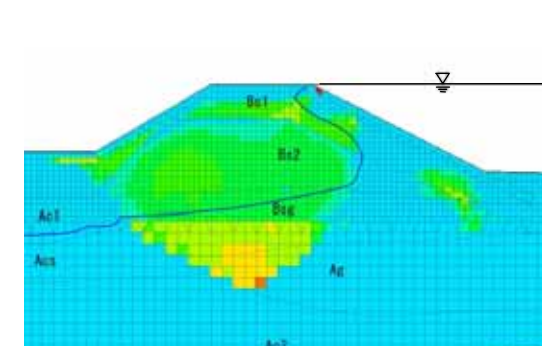
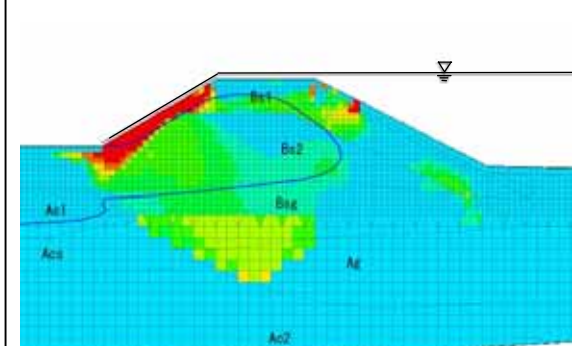
4.7km

- ・堤体地盤: 砂質土主体
- ・天端舗装: 無
- ・護岸: 有
- ・裏のり先舗装: 有

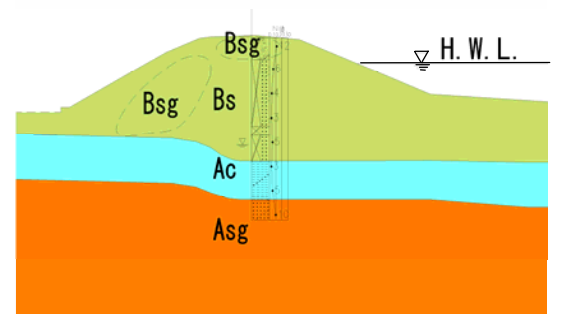
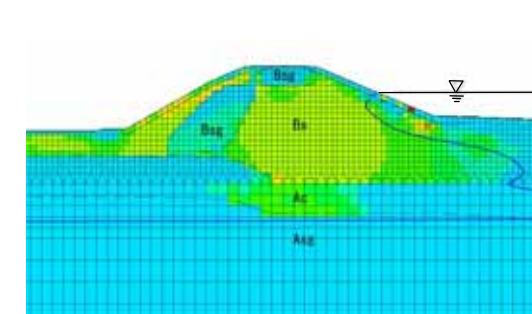
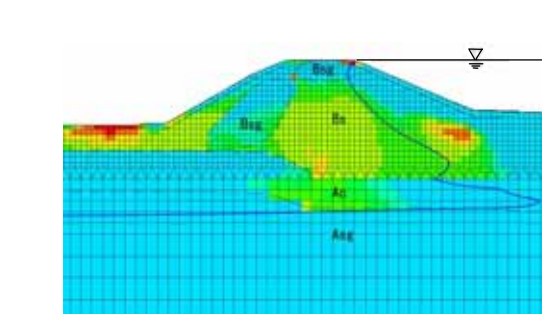
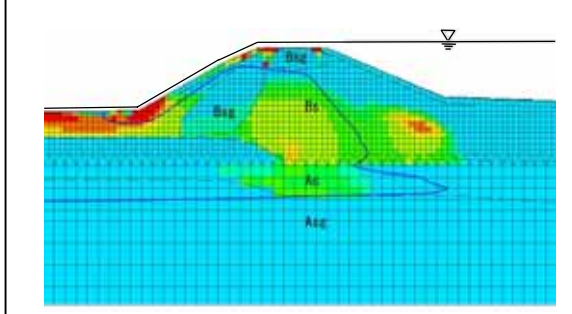
4.8km

- ・堤体地盤: 砂質土主体
- ・天端舗装: 無
- ・護岸: 無
- ・裏のり先舗装: 無

バーハングするような浸潤状態となったことが特徴的である。とくにこの破堤部は、天端にアスファルト舗装が施されていないことから、降雨、越水による天端からの浸透は川表のり面からの浸透水を助長し、浸潤域を広げ脆弱な部位が拡大されたと推察できる。この浸潤状態におけるすべり破壊を考えると、表層で薄層となるもののすべり破壊を生じる可能性がある。また、脆弱域も裏のり付近に生じることから、局所的な崩壊の可能性もある。

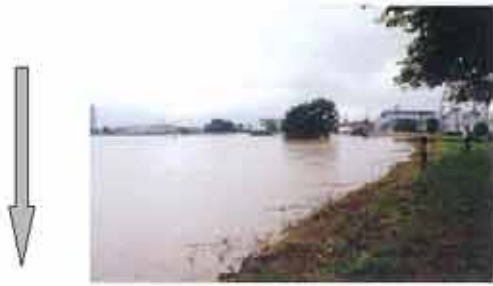
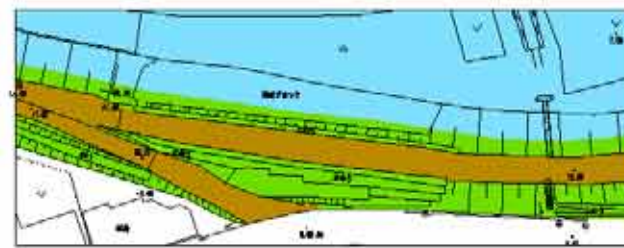
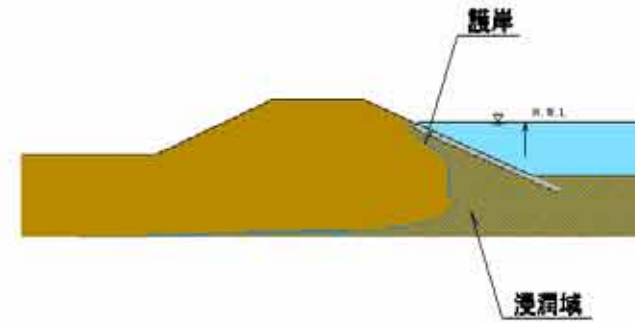
計画高水位到達 (10:30頃)

- ・ 増水時の状況写真と撮影者からの聞き取りから、天端付近まで河川水位が上昇しているが、堤防は漏水、変状など被災は生じていないことが確認された。
- ・ 解析結果から、堤体内浸潤面は川表のり面付近には浸透しているが、堤体中央部にまでは至っていない。舗装が施されていない天端、裏のり面は、降雨の影響から飽和度が上昇する。
 - ⇒ 河川内水位が計画高水位の時点では、堤防は安定性を保持していたと判断できる。

河川内水位が急上昇しH.W.L.に達する。

- 河道内侵食 : 流速2.0m/s以下 ... OK
 - 越水洗掘破壊 : -
 - 川表すべり破壊 : すべり安全率Fs \geq 1.0 ... OK
 - 川裏すべり破壊 : すべり安全率Fs \geq 1.0 ... OK
 - 脆弱域 : 脆弱域は出現しない。
- ⇒ 堤体は安全性を保持している。

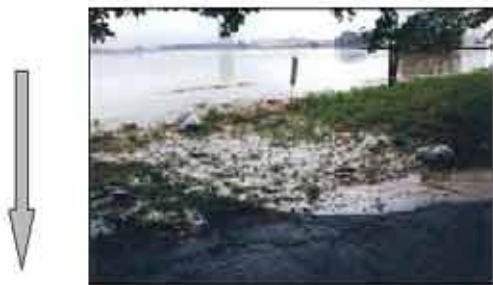
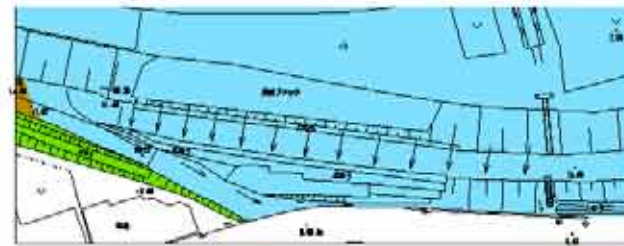
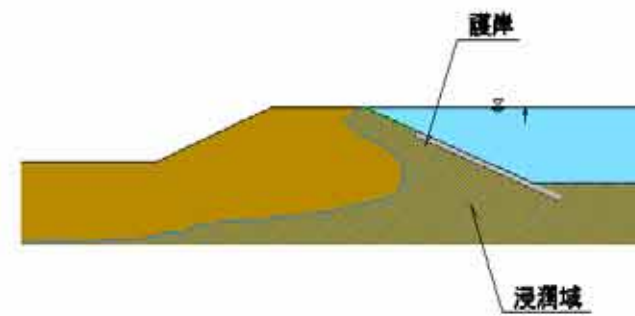
越水開始 (12:15頃)

- ・ 河川内水位が堤防天端に達した頃、破堤箇所よりやや下流で越水が発生したことが目撃され写真に記録されている。この一部での越水開始前に、その越水箇所近傍(堤防天端よりやや下方)で漏水が生じ、周辺住民が対策を行ったことが記録されている。
- ・ 解析結果からは、計画高水位到達時より川表側のり面における浸潤域は進行しているが、他の堤防状況は計画高水位到達時と同様である。
 - ⇒ 聞き取り調査では局所的な漏水が確認されており、この漏水は破堤箇所とは異なることと、解析結果から浸潤域、脆弱域とも裏のり面に至っていないことから、破堤要因とは考えにくい。この漏水は築堤履歴に伴う層境などの要因により漏水が発生した局所的な水みちによるものと思われる。

越水が開始。

- 河道内侵食 : 計画高水位到達時と同じ
 - 越水洗掘破壊 : //
 - 川表すべり破壊 : //
 - 川裏すべり破壊 : //
 - 脆弱域 : //
- ⇒ 堤体は安全性を確保しているものの、浸潤域は拡大している。

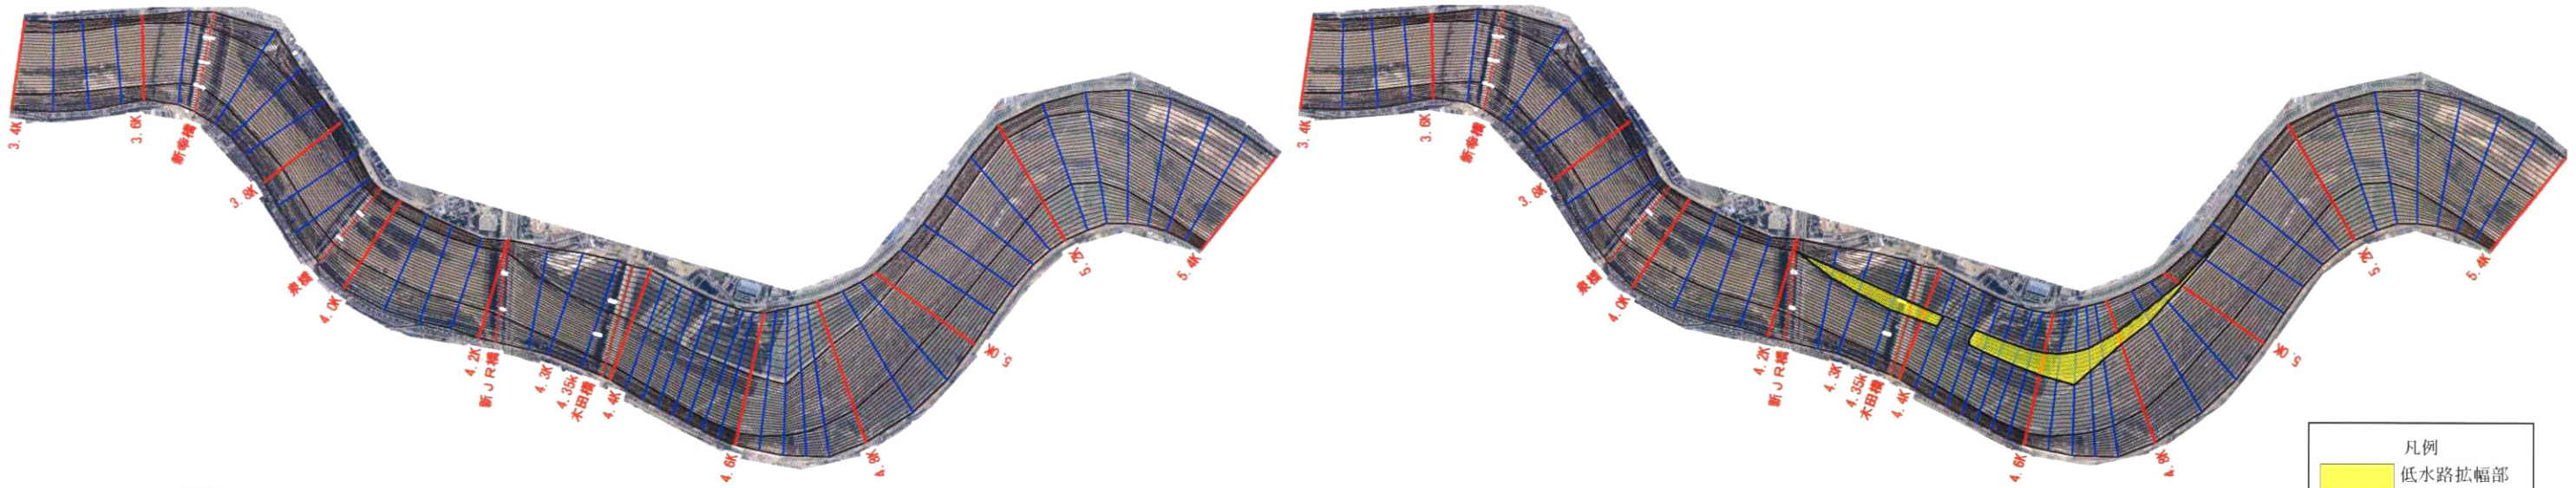
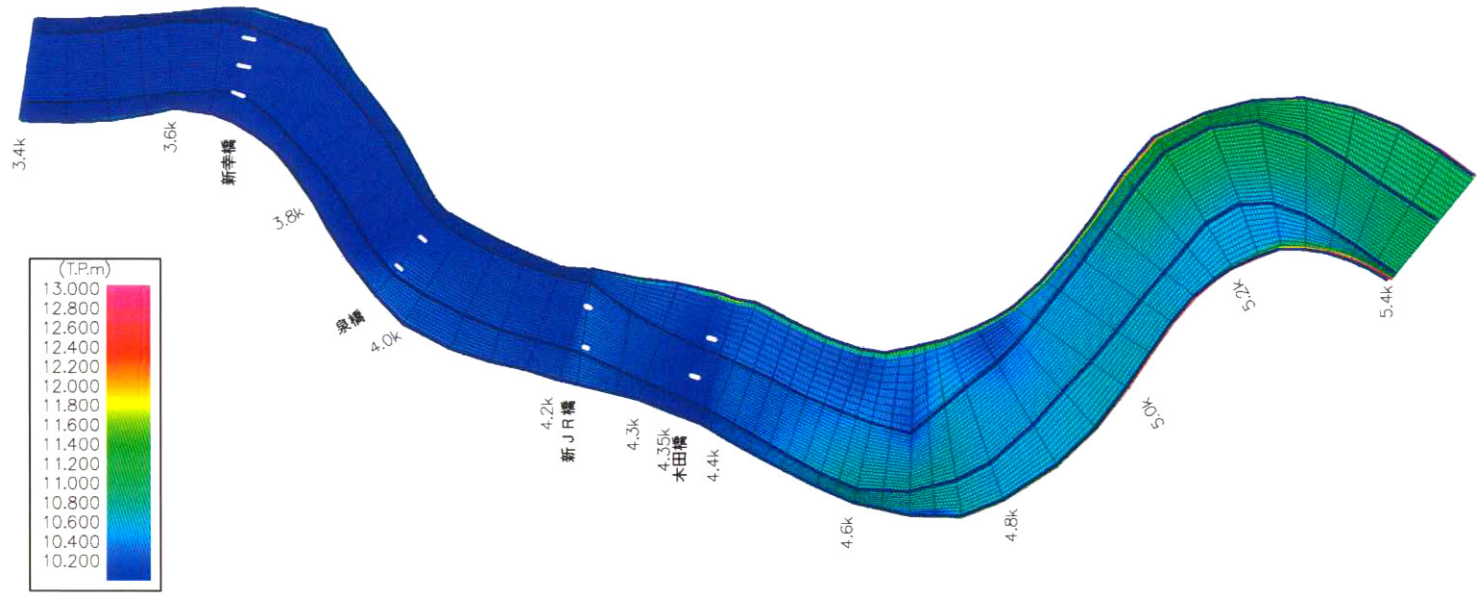
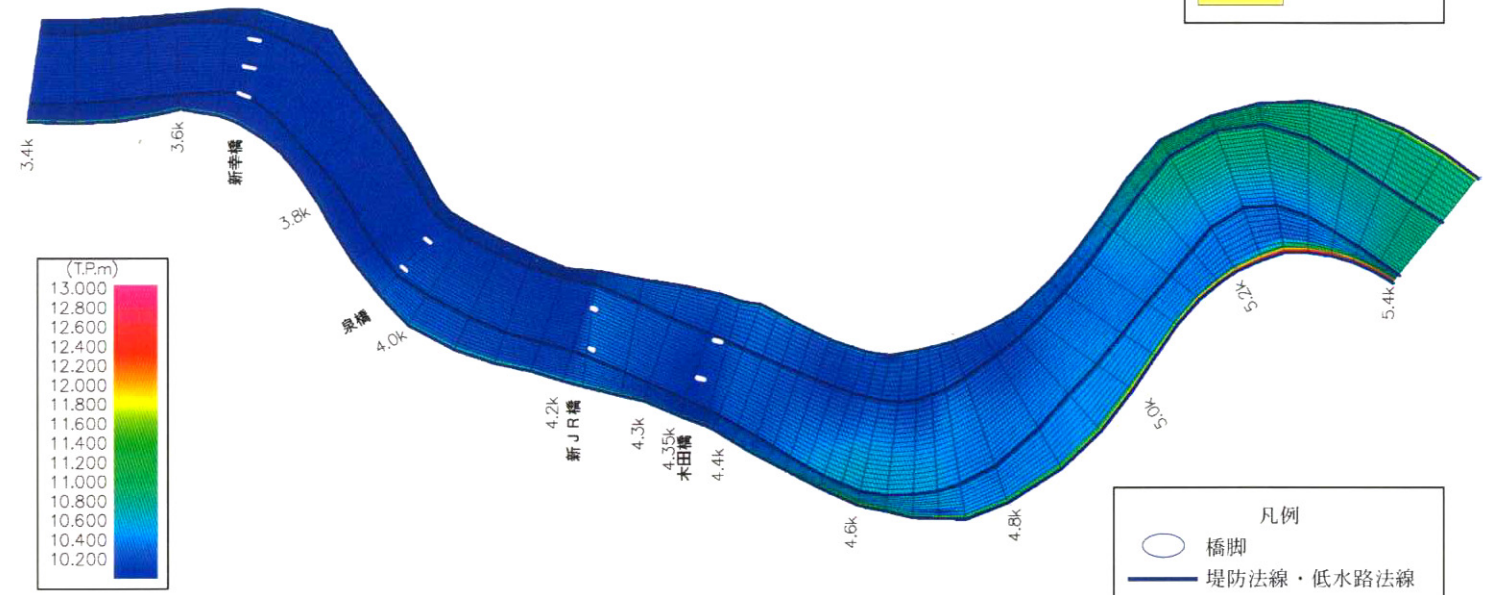
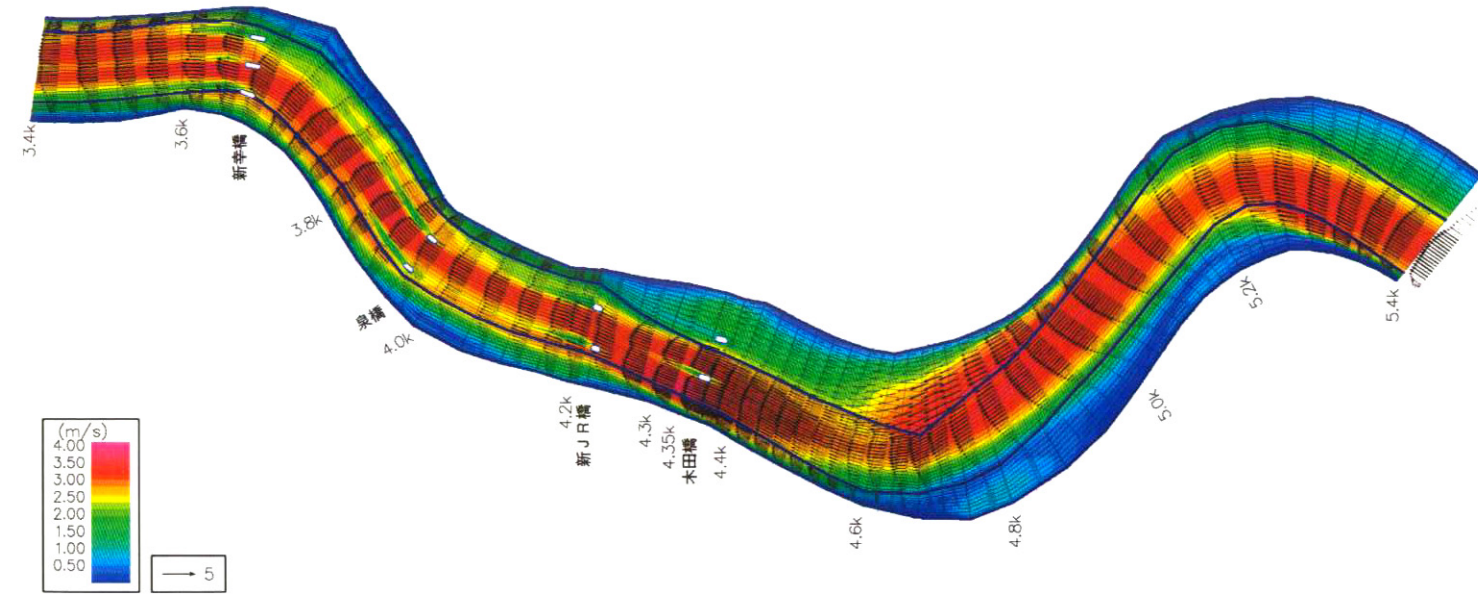
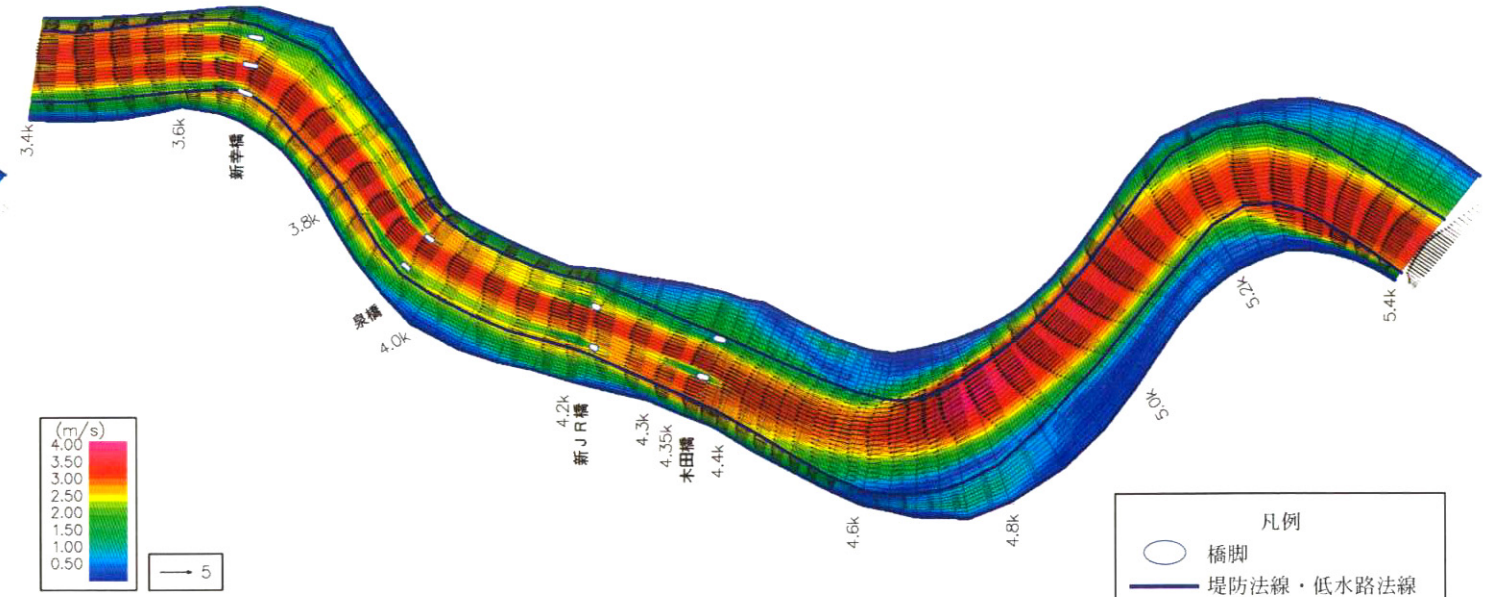
図-4.3.4 水位分布および流速分布・流向図(低水路法線の違いによる比較)【福井豪雨ハイドロ(4.6km 地点水位ピーク時)】

現況低水路幅のまま河床掘削した場合の河道と低水路を拡幅して河床掘削した場合の 2 ケースの河道における福井豪雨の流量時の計算結果を図-4.3.4 に示す。

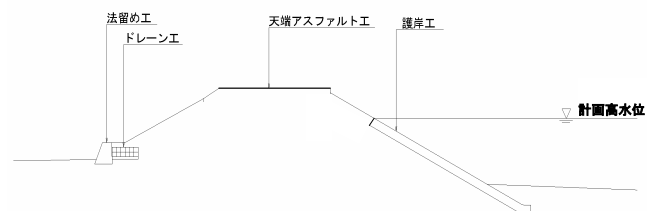
図-4.4.1 一般部堤防強化の例

本調査検討委員会における破堤の要因は、越水洗掘による侵食と浸透による脆弱化が複合的に生じた結果と考えている。今回の破堤のメカニズムの解明結果をもとに、左岸の破堤箇所の堤防の復旧対策・工法・諸元について、安心と安全性を確保する適切な工法による復旧が必要である。

破堤区間の堤防復旧にあたっては、図-4.4.1に示すように堤防断面欠損部は良質な購入土を用いて築堤し、川表のり面被覆工（護岸など）と天端アスファルトを敷設することで堤体内への河川水・降雨の浸透を抑制する。施工にあたっては、使用材料の力学試験、透水試験、締め固め試験などを行い、土質・浸透特性を把握し、現場状況を踏まえ適切に施工管理を行うものとする。
