豪雨対策の調査結果と今後の対策 平成16年7月福井豪雨災害

福井県では、豪雨災害に強い農山村づくりを進めるため、森づくり課・農村振興課・砂防海岸課の3課を事務局に、専門家、有識者で構成する「山間集落豪雨災害対策検討委員会」を設置し、農山村における被害の発生状況とその要因、今回荒廃した溪流や山腹斜面の崩壊地における危険性について、分析・検討を行い、今後の農山村のあり方、土砂災害を防止するための具体的な事業の実施方法について議論を重ね、本年3月に検討委員会から提言をいただきました。

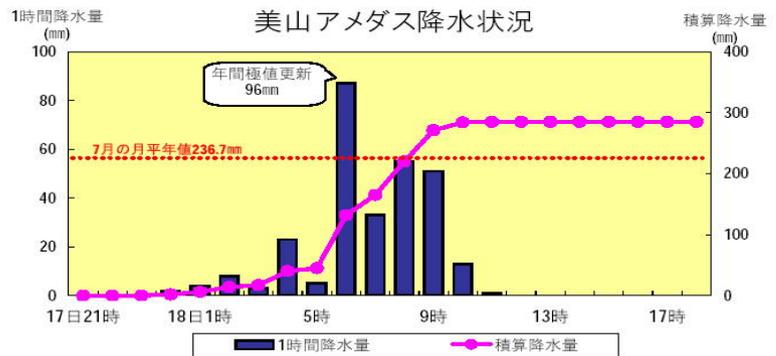
図-1 気象庁美山雨量観測所雨量データ（気象庁提供）

気象庁美山雨量観測所では、図-1に示すように、1時間雨量96mm、24時間雨量285mm（7月の月間降水量の平年値236.7mmを上回る）、最大3時間雨量（5:00～7:00）175mmを記録したのを始め、福井県北部各所で記録的雨量を観測した（図-1）。

これは、足羽川沿いを中心とした幅30～50km、長さ100～120km程度の限られた領域で強い雨雲が次々と発生したことによる。

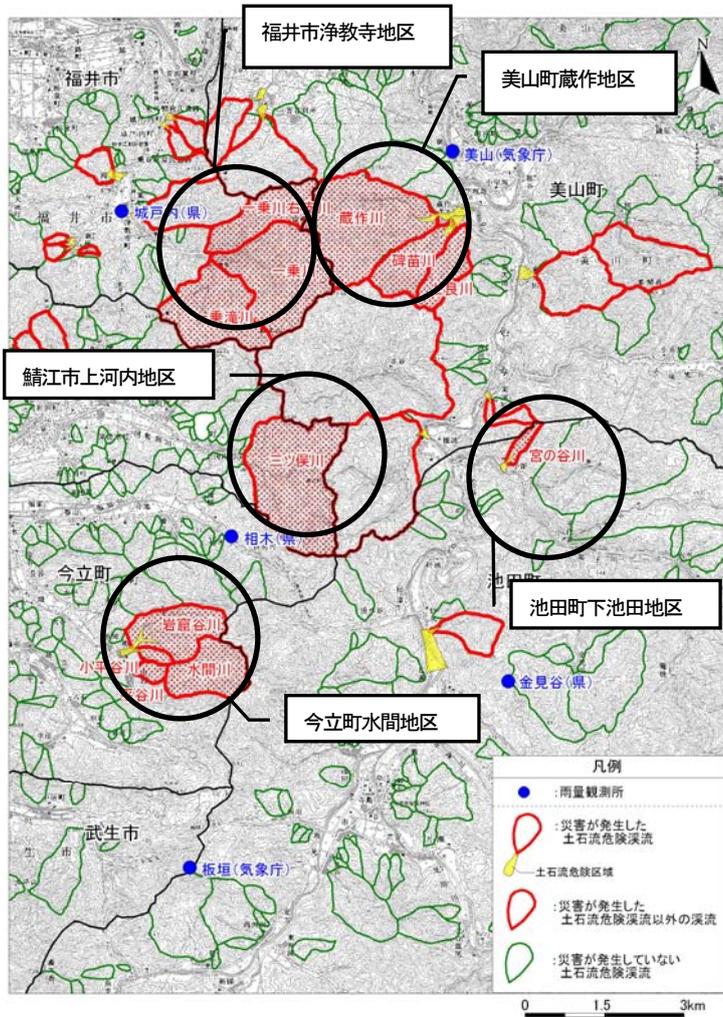
図-6 被害が甚大であった5地区10溪流位置図

土砂移動現象を把握するため、家屋等の被災が甚大であった5地区10溪流について、調査を実施した。(図-6)
