福井城址石垣の現況について

城郭石垣外観状況調査票

ブロック	19-2	位置図
場所	警察本部の西 西面 (NO. 6)+10. 2~NO. 32	
延長	m 20	
高さ	m 9	
過去の修復履歴	なし	
摘要

場所	天守台の南西 西面 NO. 35~NO. 36	
延長 m	15	
高さ m	9	
過去の修復履歴	なし	
摘要

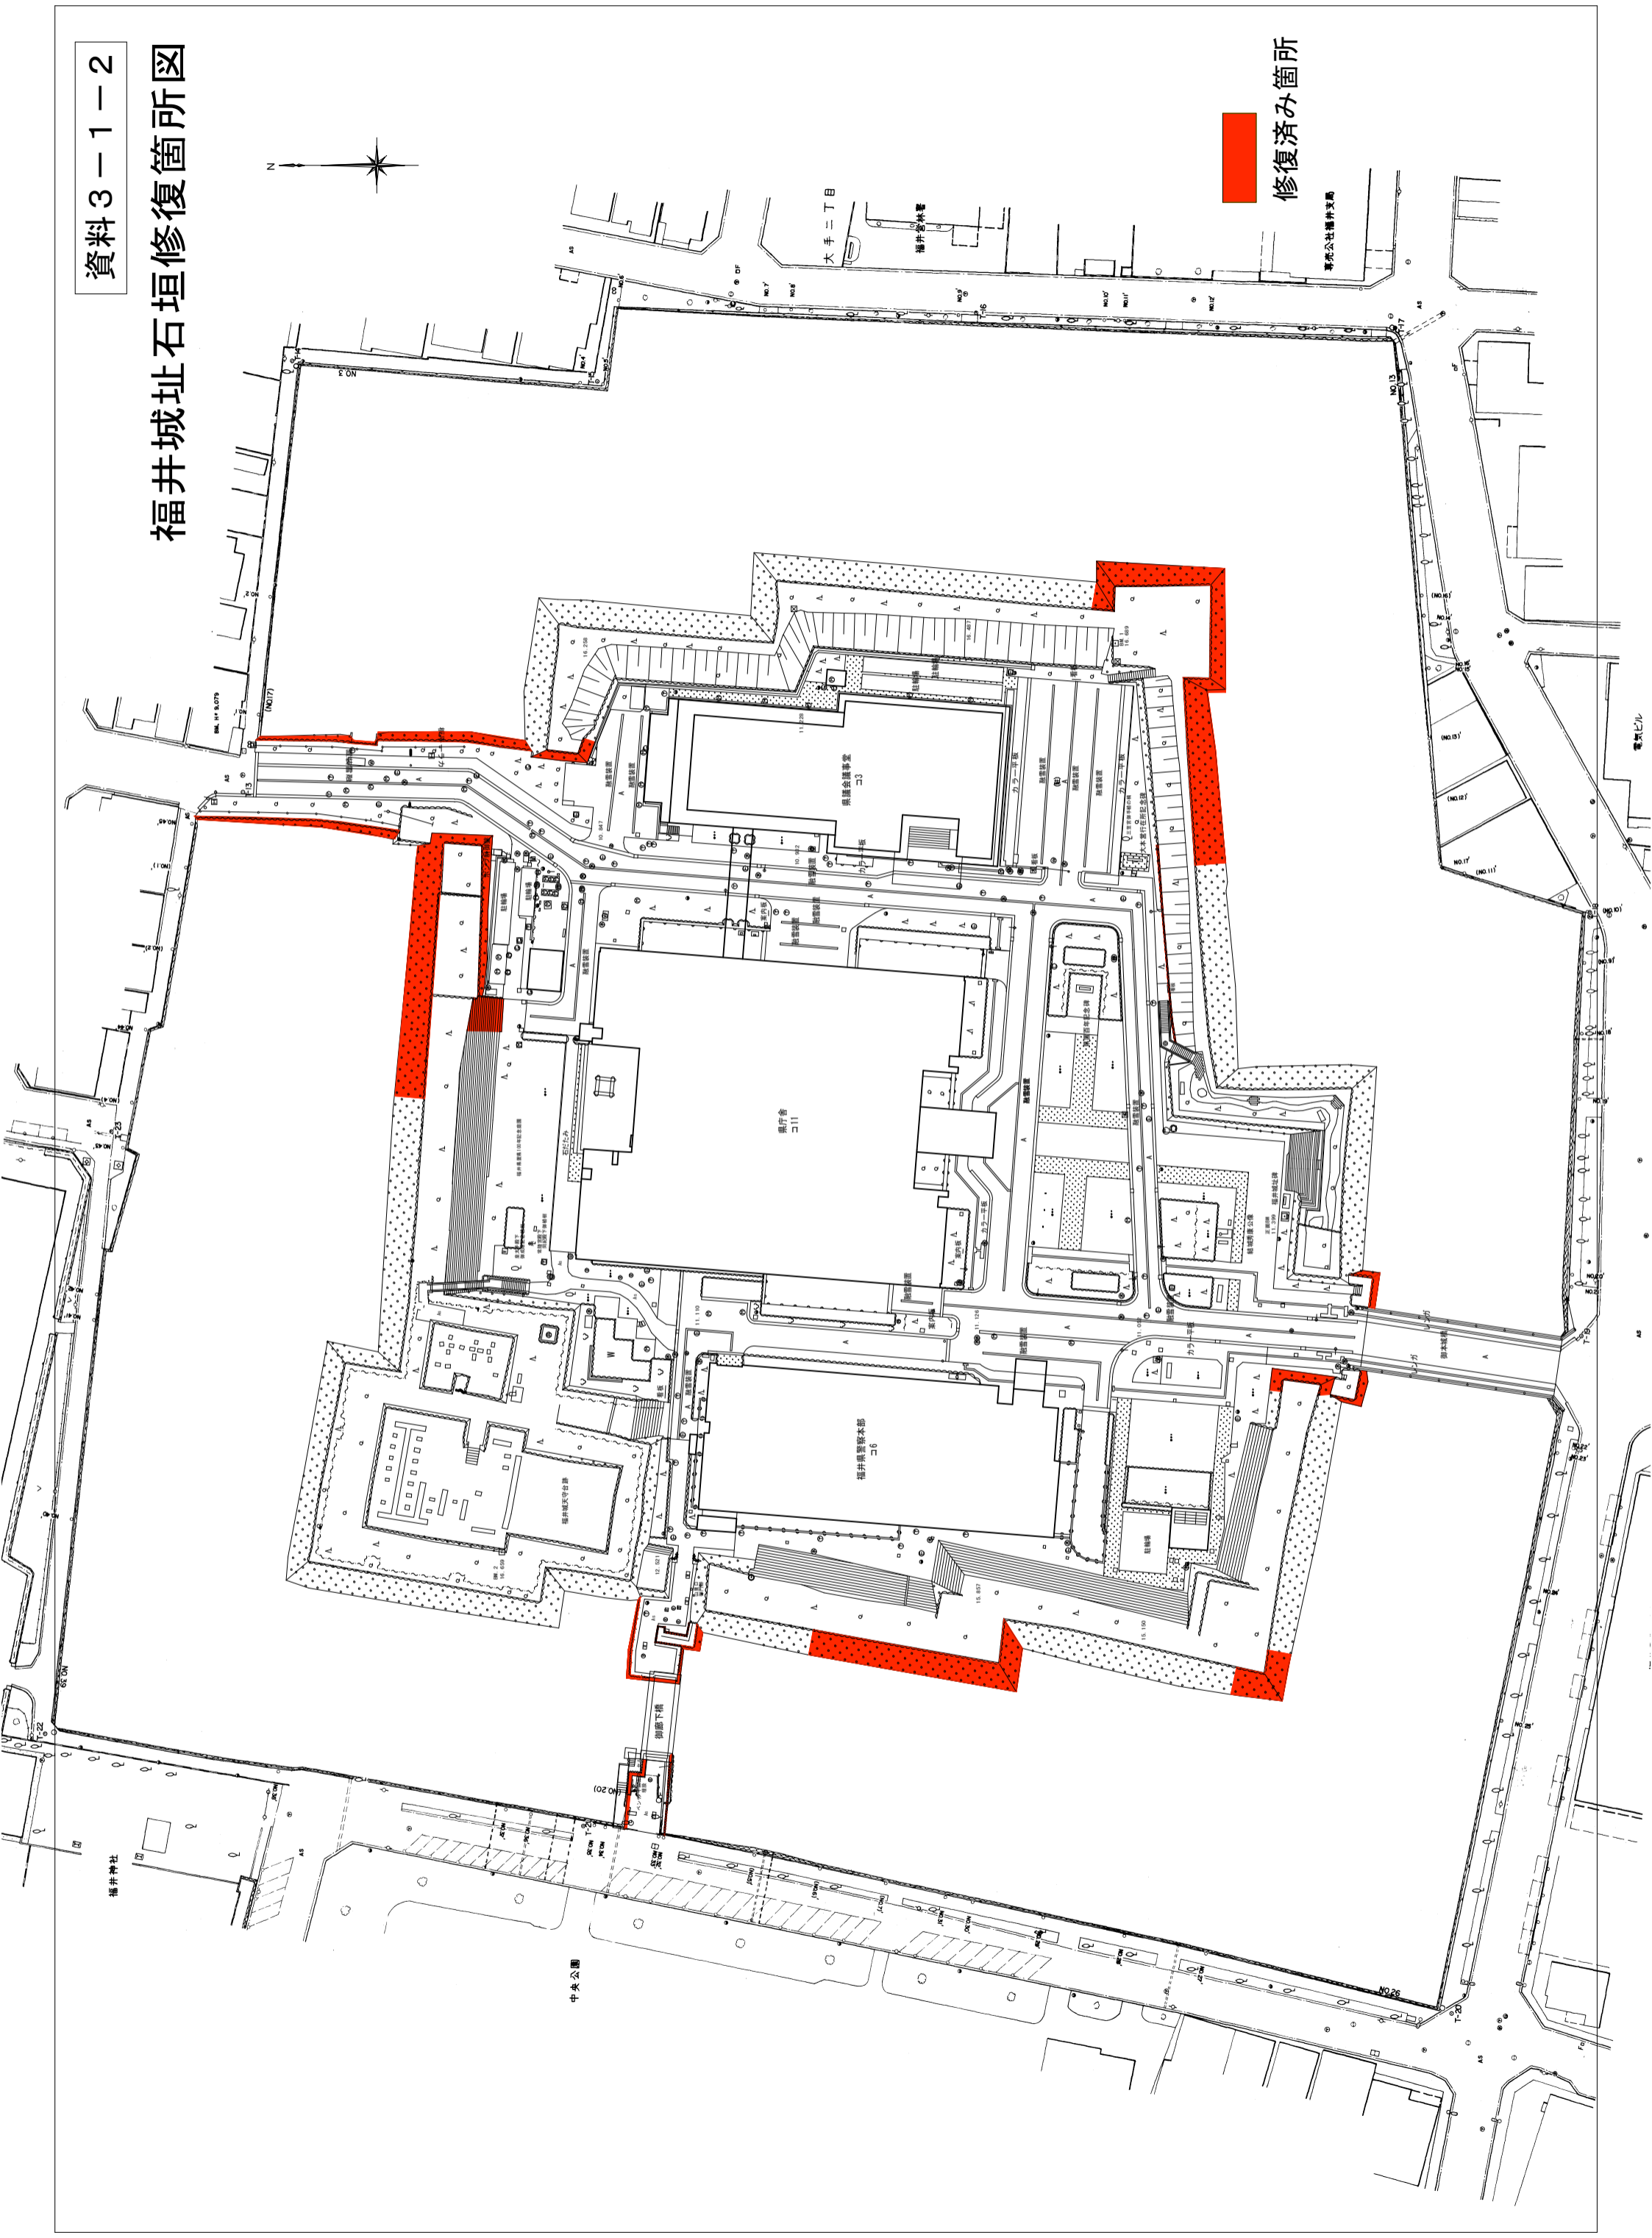
福井城址石垣修復箇所図

修復済み箇所

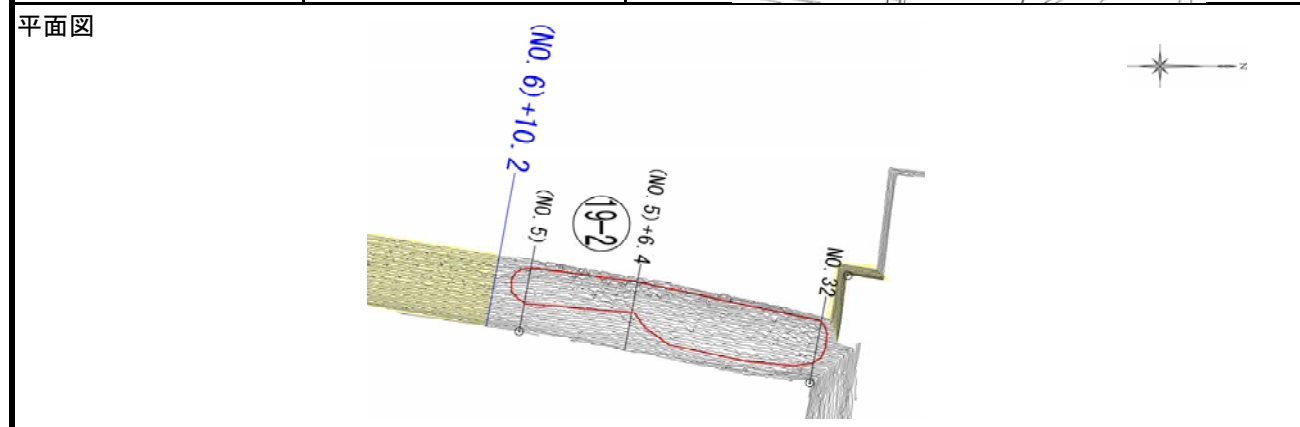
測点	H15. 3			H22. 3			特記事項	写真NO
	はらみだし量 (m)	石垣高さ (m)	はらみだし指数	はらみだし量 (m)	石垣高さ (m)	はらみだし指数		
(NO. 5)	0. 291	9. 187	0. 03167	0. 261	9. 187	0. 02840	中規模	4
(NO. 5)+6. 4	0. 421	9. 187	0. 04582	0. 442	9. 187	0. 04811	やや大きい	5
NO. 32	0. 193	9. 187	0. 02100				小規模

H15. 3	H22. 3	
横断勾配の変化		変化が大きい	以下、特に変化なし	
石垣肩、のり下の屈曲		NO. 5~NO. 5+6. 4ののり下が外側にふくらんでいる		
角(稜・谷)の損傷	稜	なし		
	谷	-		
高さの部分ごとの石の損傷、空隙	上段	空隙が散在する		
	中段	(NO. 32)の稜線では中段に空隙が多い		
	下段	(NO. 5)+6. 4付近は中段、下段に空隙が多い		
段の不整かみ合いの悪さ	上段	(NO. 5)+6. 4から北がやや波打った状態		
	中段	(NO. 5)+6. 4付近の段が特に屈曲		
	下段	(NO. 5)+6. 4から北がやや波打った状態		
その他の記事	はらみが大きく空隙も多い		NO. 5+6. 4断面の下段ではらみ	
	(NO. 5)+6. 4付近の中段の屈曲が著しい		進行の疑いあり

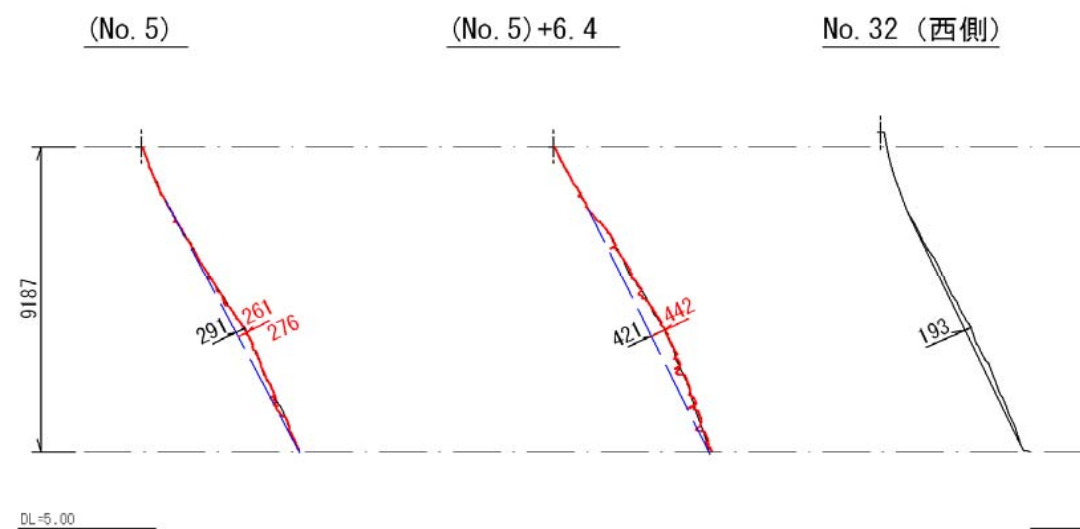
横断面図

H15.3		H22.3		H15.3		H22.3	
NO.1	記事 正面	NO.1	記事 正面	NO.5	記事 (NO.5)+6.4 はらみ	NO.5	記事 (NO.5)+6.4 はらみ

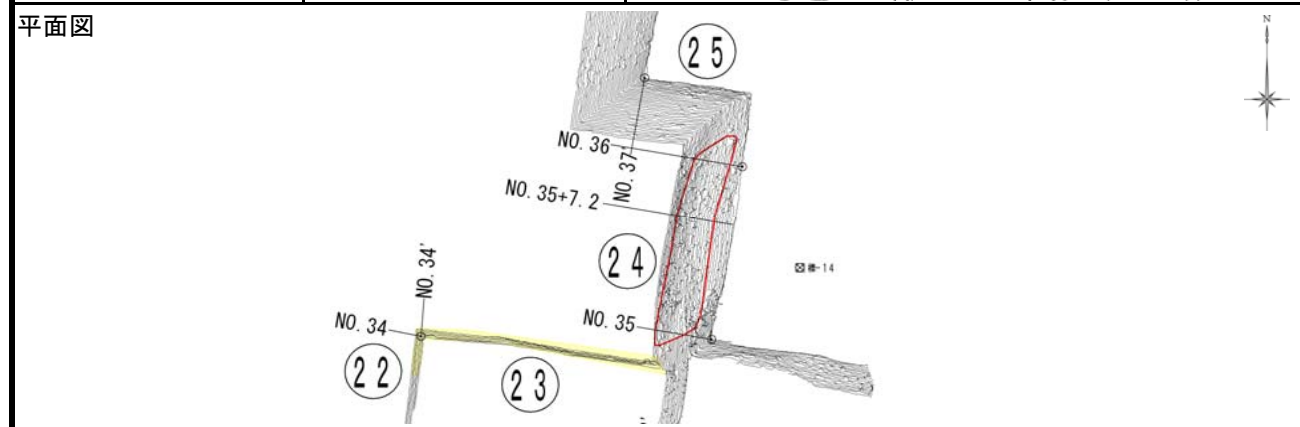
ブロック	24	位置図

測点	H15.3			H22.3			特記事項	写真NO
	はらみだし量 (m)	石垣高さ (m)	はらみだし指数	はらみだし量 (m)	石垣高さ (m)	はらみだし指数		
NO. 35	0.263	9.307	0.02825	0.212	9.307	0.02277	中規模	
NO. 35+7.2	0.628	9.307	0.06747	0.628	9.307	0.06747	上部から大規模なはらみ	3
NO. 36	0.459	9.307	0.04931	0.390	9.307	0.04190	上部から大規模なはらみ	4

H15.3	H22.3	
横断勾配の変化		変化が大きい	以下、特に変化なし	
石垣肩、のり下の屈曲		全体的に彎曲		
角(稜・谷)の損傷	稜	欠損石がある		2
	谷	損傷は少ない		
高さの部分ごとの石の損傷、空隙	上段	稜線石との界部分で割れ、欠損が多い		1
	中段	稜線石との界で表面が突き出した状態		2
	下段	稜線石との界部分で欠損が多い		
段の不整かみ合いの悪さ	上段	稜線石との界部分で損傷により不整		1
	中段	波打った状態		
	下段	稜線石との界部分で損傷により不整		
その他の記事		全面的に上段からはらんでいる		No.35断面の中断で変状の疑い
		損傷、空隙は下段より上、中段に多い		あり
