東京電力福島第一原子力発電所事故の技術的知見について ～中間とりまとめ（概要）～

平成24年2月20日
原子力安全・保安院

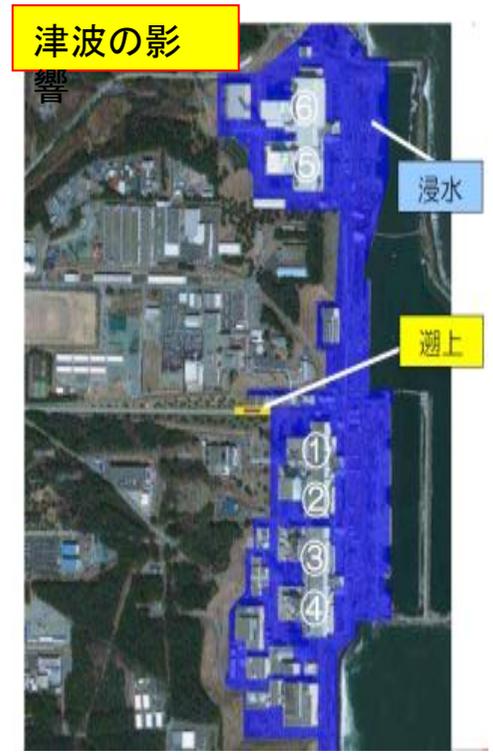
(参考)所内電源設備の被害状況(福島第一1号機の被害状況概要図)

1号機	2号機	3号機	4号機	5号機	6号機
非常用ディーゼル発電機	× 1A、1B (T/B地下1階)	× 2A (T/B地下1階) 2B (共用プール1階)	× 3A、3B (T/B地下1階)	× 4A (T/B地下1階) 4B (共用プール1階)	× 5A、5B (T/B地下1階)	△ 6A:R/B地下1階 6B:DG建屋1階 (使用可能) HPCS:R/B地下1階
高圧電源盤	× T/B1階	× T/B地下1階等	× T/B地下1階等	× T/B地下1階等	× T/B地下1階等	△ R/B地下2階等
パワーセンター (注)	× T/B1階等	△ T/B1階等	× T/B地下1階等	△ T/B1階等	△ T/B2階等	△ R/B地下2階等
直流電源 (バッテリー)	× C/B地下1階	× C/B地下1階等	○ T/B中地下1階	× C/B地下1階等	○ T/B地下中1階	○ T/B地下中1階等
緊急炉心冷却設備	△ 但し、ICは要検討	△ (RCICは使用可能)	△ (RCICとHPCIは使用可能)	—	—	—

海に近く海水が流入したタービン建屋(T/B)やコントロール建屋(C/B)の地下など低い階に設置されていた電気設備は、そのほとんどが被水等により機能が喪失した。また、同一建屋の同一階に設置されていた機器は、今回は津波による被水・水没という共通要因により、同時に機能を喪失した。更に、津波が共通要因故障を引き起こし、多重故障による1～4号機間を通じた電気設備の機能喪失が生じたため、代替機能を短時間で用意することができず復旧に長時間を要した。(5,6号機は、1-4号機とは電力融通ができるようにはなっていなかった)

従って、共通要因故障による機能喪失を防止することが極めて重要であり、非常用電気設備の十分な多様性と独立性を確保する必要がある。また、電気系統の各階層(M/C、P/C、MCC等)のいずれかでの単一の故障により、電気系統としての機能を喪失することを防止する必要がある。

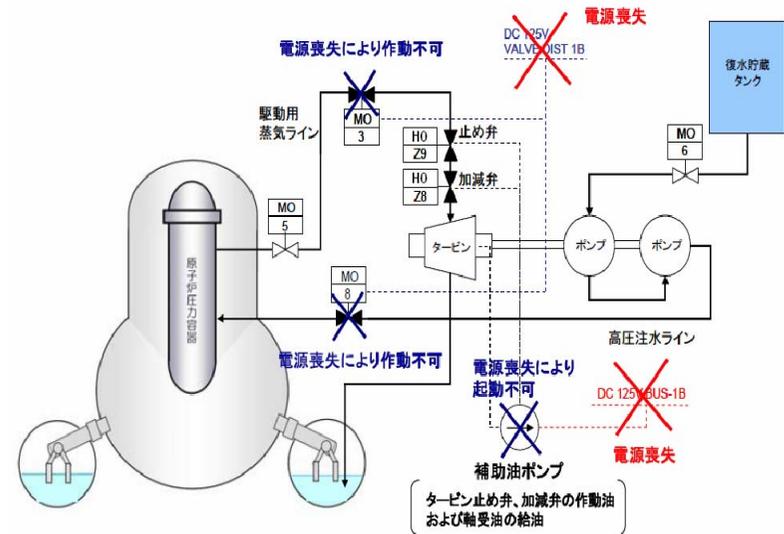
高圧注水系の系統概要図（1号機）

冷却系統(原子炉注水設備・原子炉減圧設備等)のうち蒸気を抽出するIC、HPCI、RCICにおいて、放射性物質の閉じ込めの観点から当該系統での漏えいの可能性を検知した場合、蒸気を抽出する系統の隔離弁が閉止するものがある。これらの隔離弁は駆動用電源等を喪失すると作動させることができず、有効なシビアアクシデント対策を講ずるのに大きな障害となることがある。

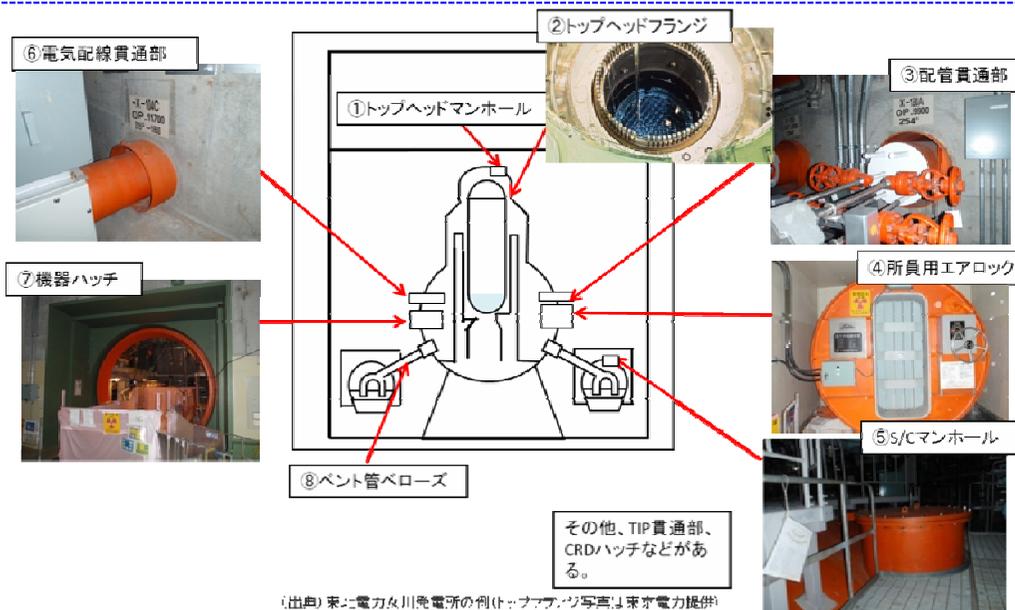
格納容器トップヘッドフランジの過温破損防止対策

福島第一発電所1～3号機においては、PCVベント操作を行う前に、PCVからの漏えいが生じた可能性が高い。漏えいが生じた可能性のある箇所としては、トップフランジ、格納容器貫通部、機器ハッチ等が考えられる。漏えいのメカニズムについては、過去の安全研究成果によれば過圧のみによる破損の可能性は考え難く、過圧に加えて、トップフランジ、格納容器貫通部、機器ハッチ等に使用されている有機シール材（シリコンゴム、エポキシ樹脂等）が熱輻射等による高温（250℃以上）下において劣化して漏えいが生じた可能性が高い。

《対策19》

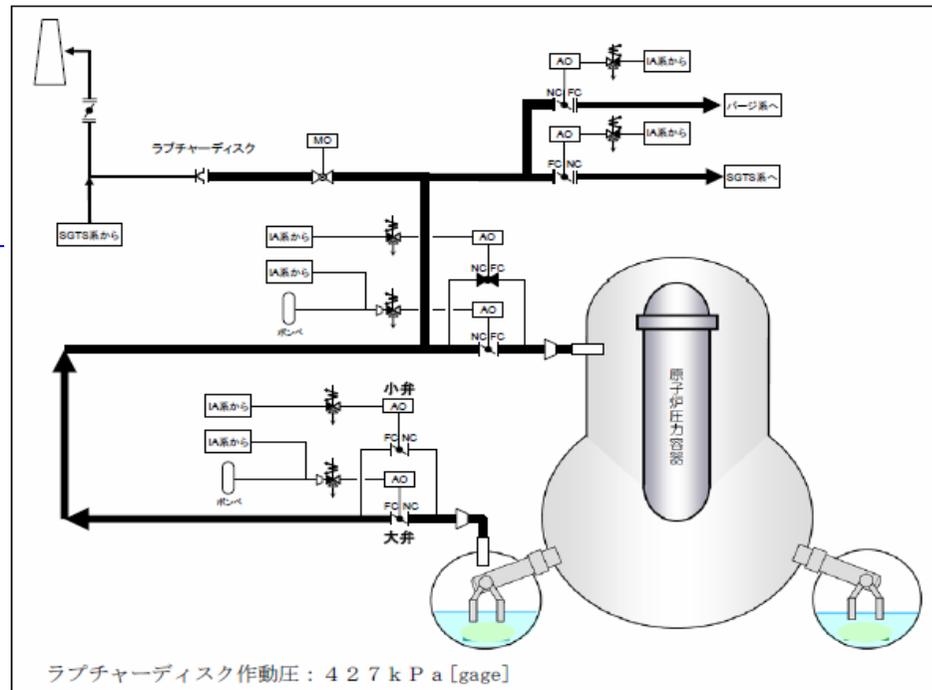
3号機 PCVベント図（3月11日地震発生前）

ベントには、格納容器内の蒸気や非凝縮性ガス等を外部に排出し除熱と減圧を行う機能が期待されている。ベント弁操作において、電源喪失により照明が無くなったこと、事故により現場環境が悪化したこと、圧縮空気の系統での漏えいによるポンプの枯渇などにより作業が困難となった。特に、3号機では、HPCIを停止させた後、代替低圧注水(D/D-FP:ディーゼル駆動消火水ポンプを用いた注水)への移行を行うため、SRVの開操作を行ったものの動作しなかったため、原子炉圧力が上昇し、代替低圧注水(D/D-FP)の吐出圧では注水ができず、水位が低下し炉心の露出に至った。なお、海外では、フィルタベントを前提として早期にベントによる減圧を行うこととしている例、ラプチャーディスクをPCV設計圧力以下で作動させる設計としている例がある。
