# 高浜発電所1、2号機の 運転期間延長認可申請の概要について (高経年化技術評価書(40年目)の概要)

平成28年 5月13日

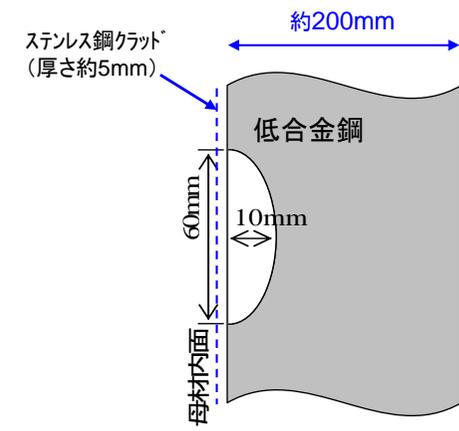
加圧熱衝撃評価における想定き裂

○加圧熱衝撃評価については保守的に深さ10mmのき裂を想定して評価を実施しているが、特別点検において原子炉容器の超音波探傷検査を実施し、そのようなき裂は存在しないことを確認している。

超音波探傷検査では深さ5mm程度のき裂であれば十分検出可能であることが実証されていることから、想定き裂深さを5mmに精緻化した評価も実施しており、想定き裂深さ10mmの評価に比べ余裕のある結果が得られている。

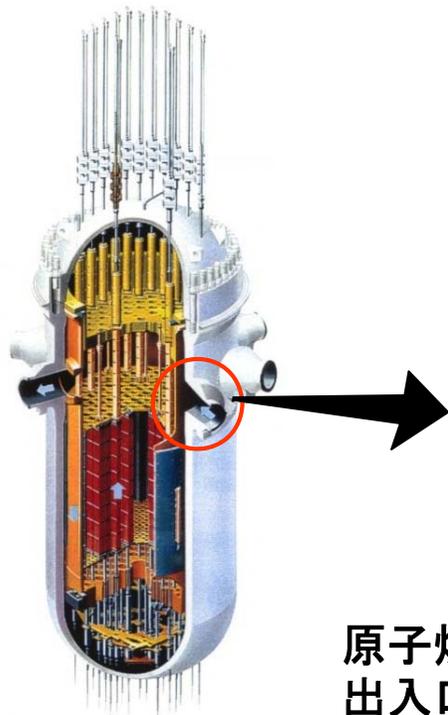
高浜2号炉については大飯3号炉の当該部に微小な信号指示が認められたこと(2008年3月)を踏まえ、PWSCCを抑制するために溶接部内面全周を研削後、より耐食性に優れた690系ニッケル基合金をテンパービード溶接する予防保全対策工事を実施。

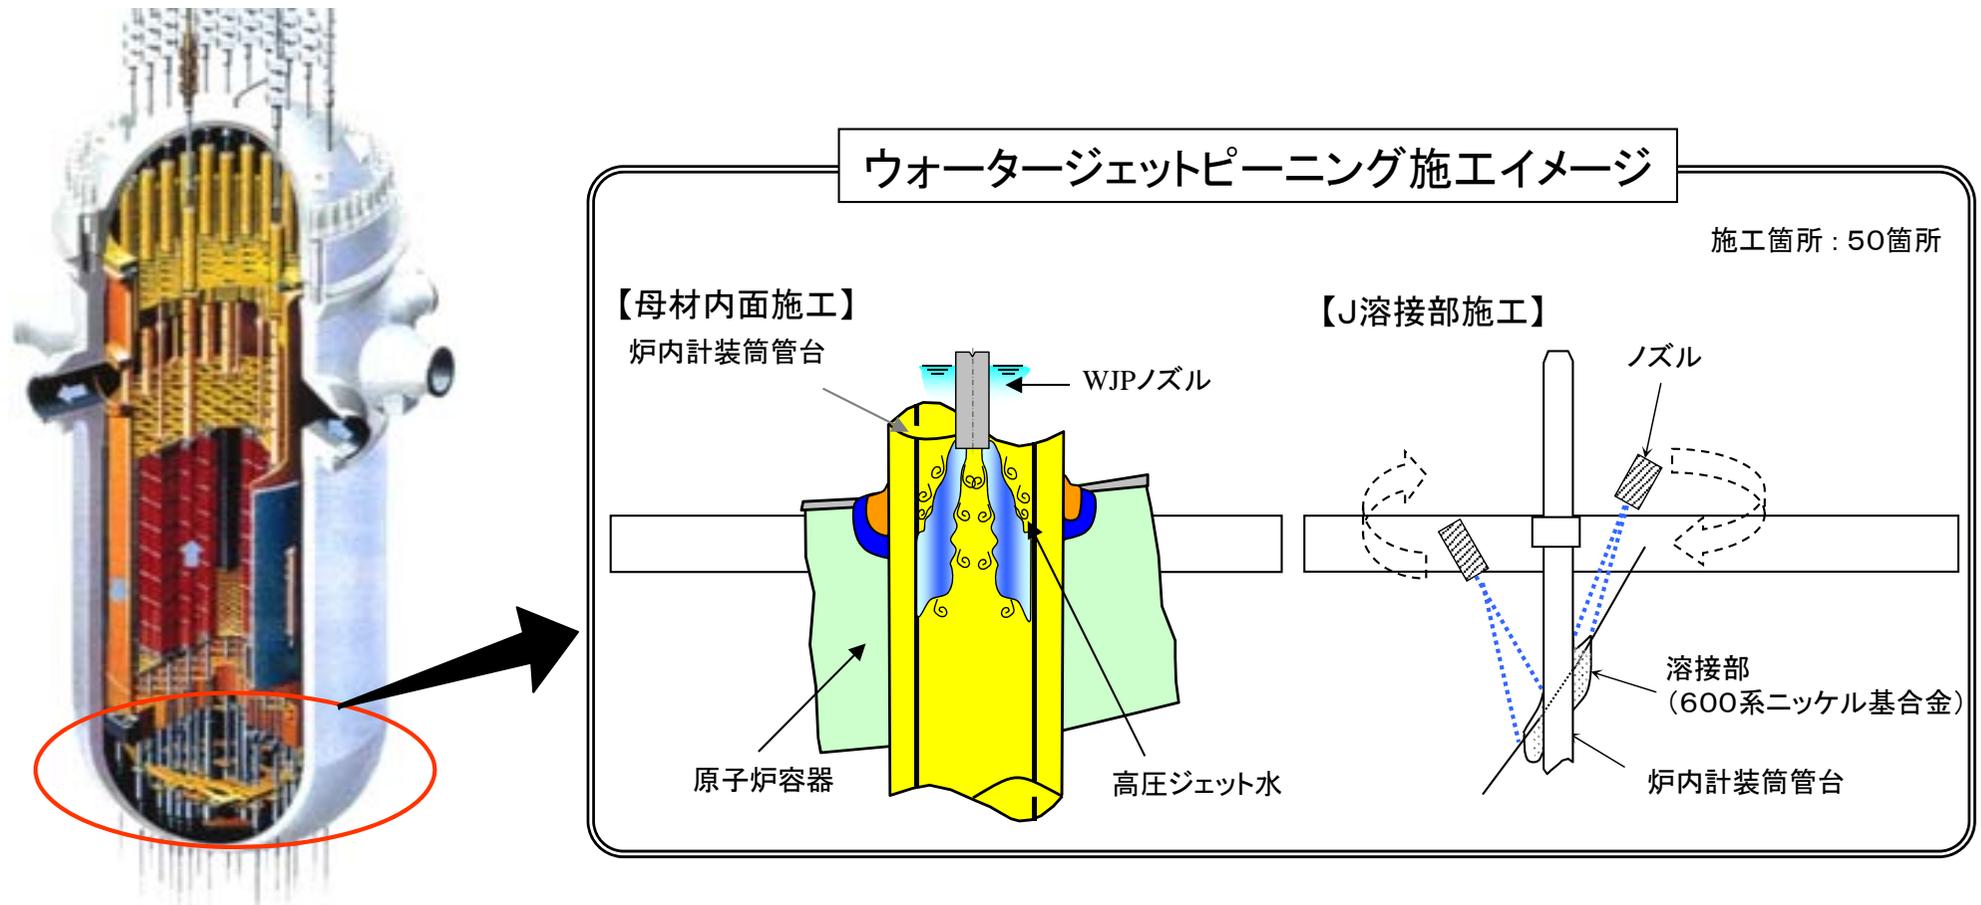
## 高浜1号炉 炉内計装筒#48管台補修概要

なお、高浜1号炉の#48管台については、WJP施工前のECTで微小信号指示が認められたことから次回(第22回)定検で加工手入れ(切削)等を実施した後にWJPを実施。

今回の高浜1号炉#48管台に対する特別点検(ECT)により、有意な欠陥が無いことを確認。

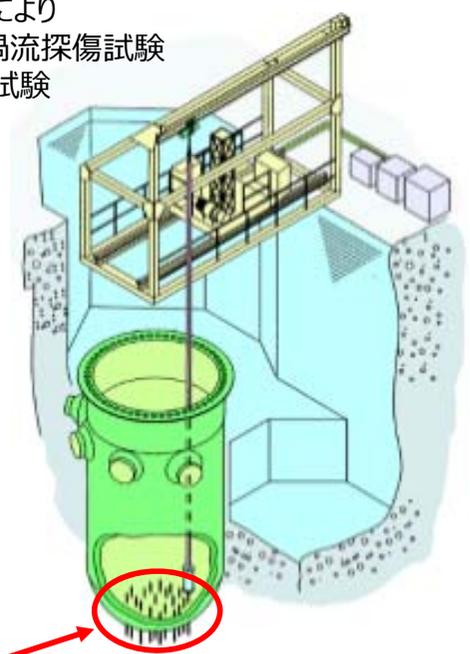
炉心領域の母材および溶接部の超音波探傷試験を行い有意な欠陥なし

炉内計装筒50箇所の溶接部および管内面の渦流探傷試験 (ECT)、目視試験(VT)を行い有意な欠陥なし
