福島第一原子力発電所事故を踏まえた 安全性向上対策の実施状況等について

平成29年2月13日

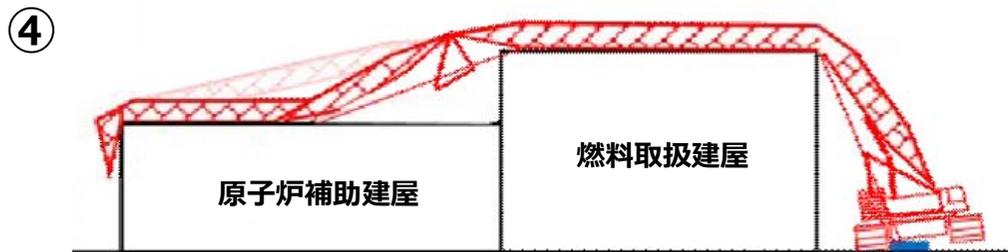
①クレーンには5 tのアンカーウエイトを設置し、待機状態としていた。

②発電所構内の風が急に強まり、クレーンが前後に揺れ始めた。

③クレーンに瞬間的に強風が吹きつけ、ブームを支えていたバックストップが変形し、支えを失ったブームがクレーン後方へ倒れ始めた。
(瞬間風速40m/秒以上と想定)

④ブームが燃料取扱建屋に接触したため、ブームが折れ曲がり、燃料取扱建屋の屋上へ倒れた。
それに伴いジブもクレーン後方へ折れ曲がり、原子炉補助建屋の屋上に倒れた。

- 対策① 発電所長以下関係者で自然環境の悪化を前提に、安全上重要な機器等へ影響等、想定されるリスクに対する議論を行い、請負会社に対し、当該リスクに関する注意喚起を実施。
- 対策② 自然環境の悪化によって安全上重要な機器等へ影響を与えることのないよう、請負会社が想定されるリスクを前提に適切な処置を計画していることの確認。
- 対策③ 自然環境の悪化に関する情報を積極的に入手し、気象状況が急変する恐れがあれば、請負会社を含む所内関係者と情報共有。

- 対策④ クレーン作業終了時は、風速に関わらず、ジブをたたむ等の安全対策を実施。
- 対策⑤ 自然環境の悪化を考慮に入れた移動式クレーンの機材の安全確保措置（評価、運用方法、厳しい自然現象が想定される場合の連絡体制や対応体制等）の検討および作業計画書への反映。
- 対策⑥ 自然環境の悪化に対する警報等の情報を適切に入手する等、近傍の安全上重要な機器等への影響を回避するための措置の実施。

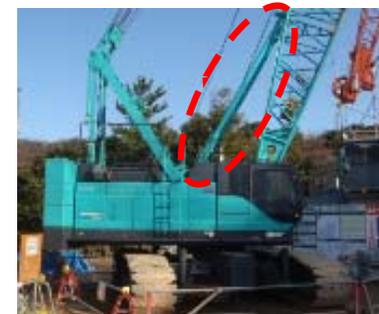
正常なバックストップ

変形したバックストップ

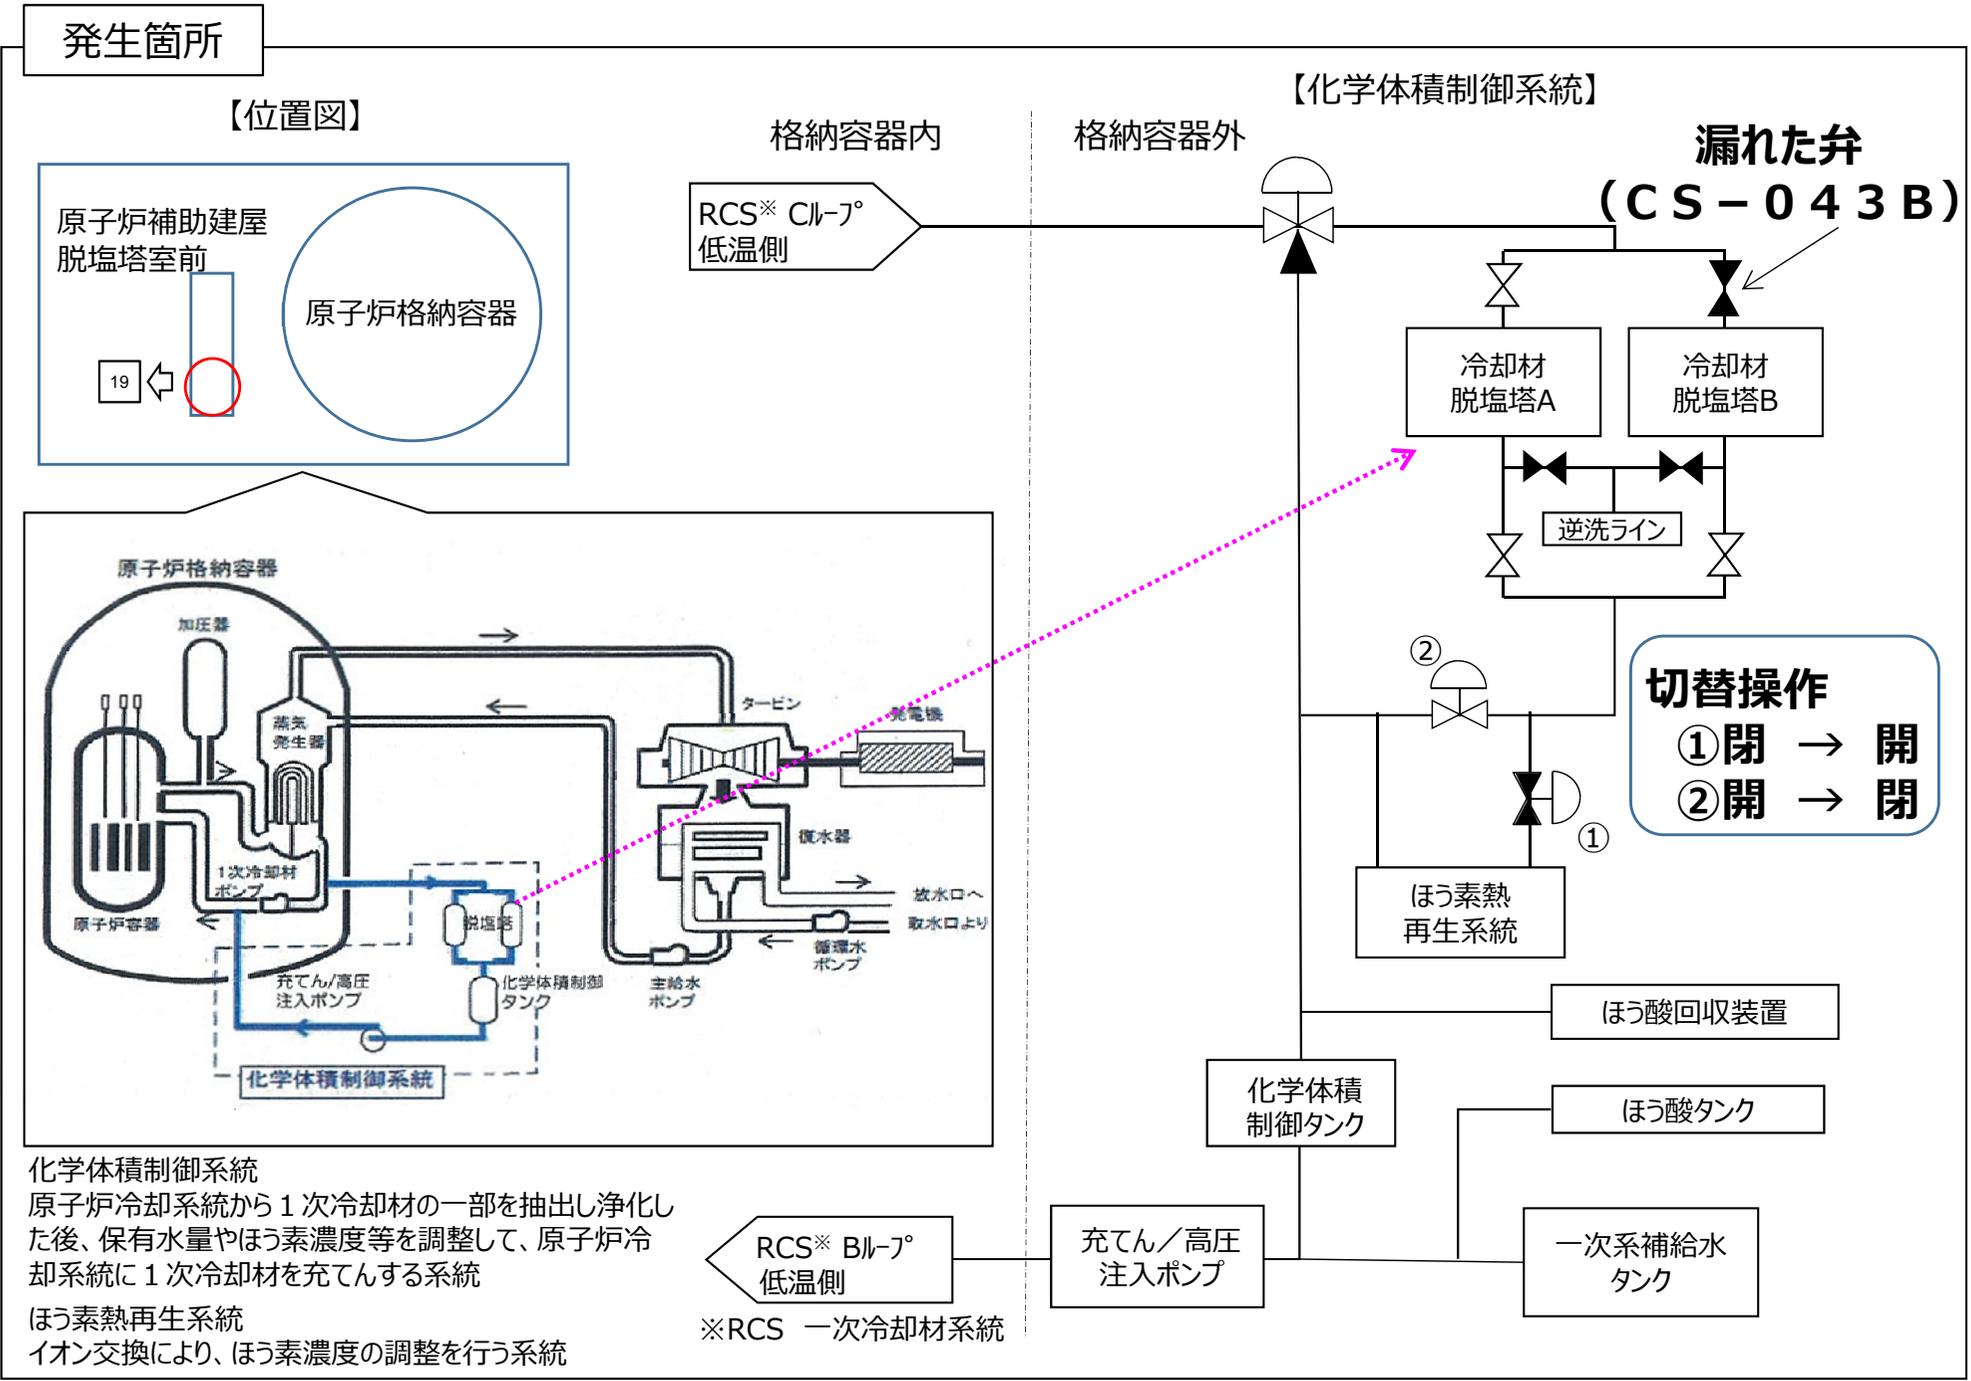
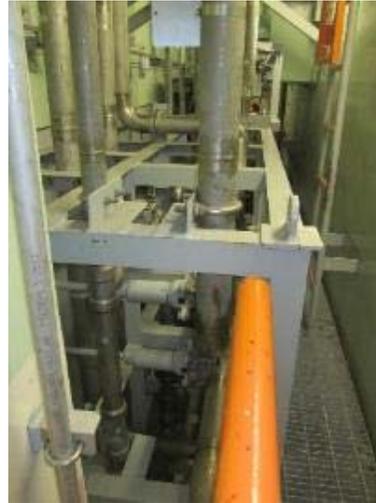
現場の状況

漏れた弁
①	0.5角
②	0.5角
③	0.8角
④	1.2角

- 当該ダイヤフラム弁の弁シート取替
- 当該弁はじめ、1次冷却材が流れる当該系統の同種弁については、締め付を確認、また下記項目を追加実施。
 - ・締め付確認は作業員と作業監督者でダブルチェック
 - ・狭隘場所でも確実な締め付確認が出来る工具の選定

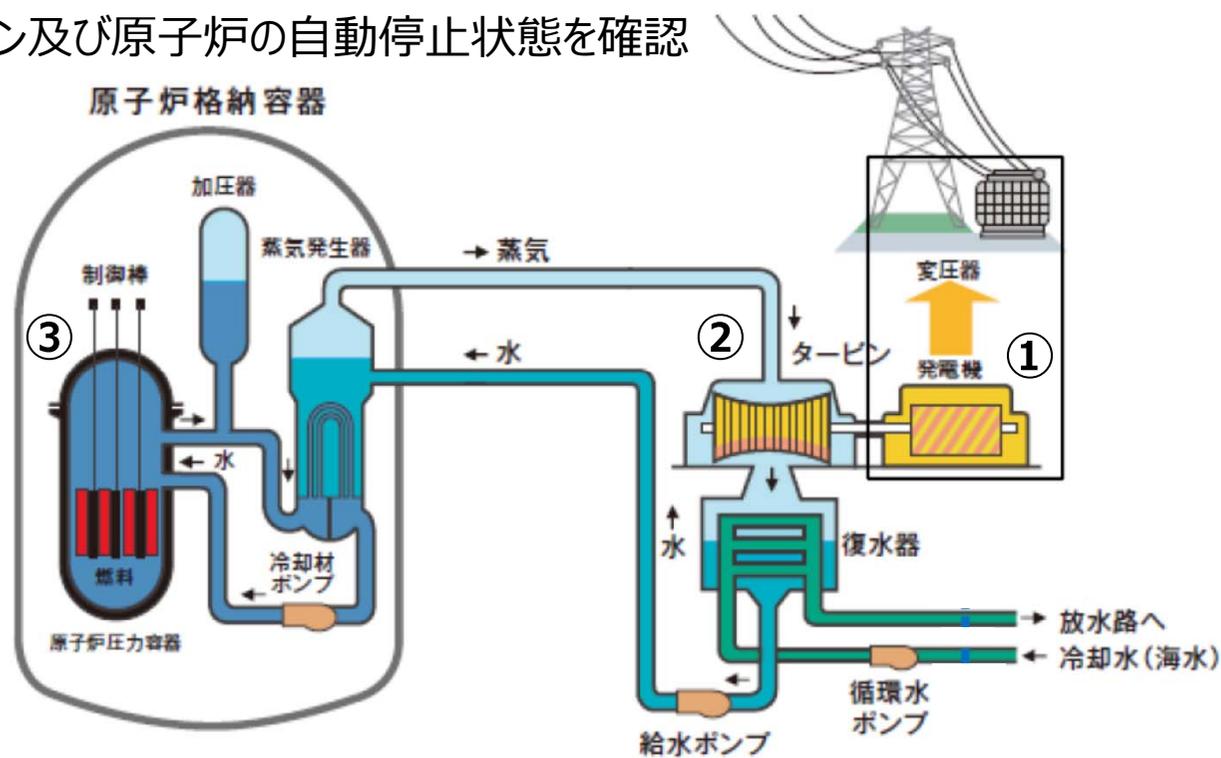
- 平成28年2月29日14時01分 並列(送電開始)操作時発生
- 主変圧器比率作動リレー (M87B(保護装置)) が作動し発電機自動停止、それに伴いタービン自動停止、原子炉自動停止

M87B作動 ➡ ①**発電機自動停止** ➡ ②**タービン自動停止** ➡ ③**原子炉自動停止**

主変圧器比率作動リレー (M87B) が作動した原因

- 並列時に送電系統から発電機側に瞬時に流れる電流が、M87Bの設定値(30%)を超過 (35%の電流が流れた)
- 並列の際に過渡的に流れる電流の定量的な評価が行われておらず、定性的な評価でM87Bの設定値を決定していた

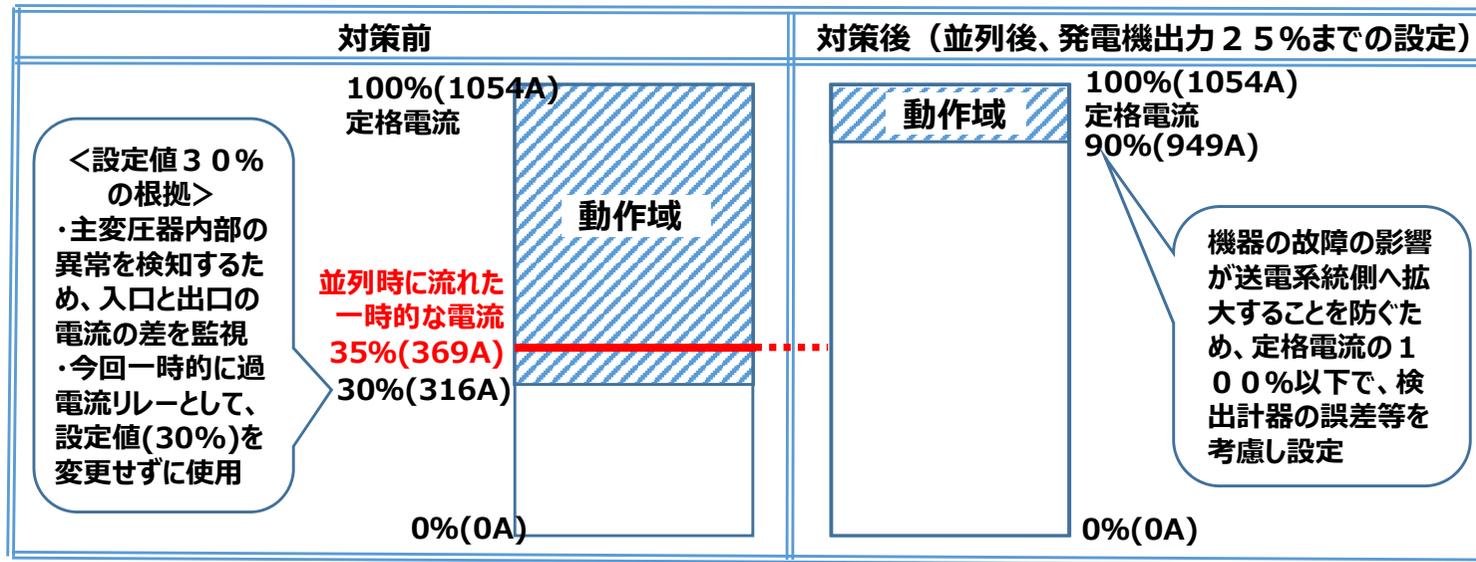
並列の際に過渡的に流れる電流の定量的な評価が行われていなかった原因
(主変圧器比率作動リレー (M87B) の設定値を30%としていた原因)

- 発電所・電気保修課は暫定的な設定値を設定する際、社内ルールに検討項目として記載が無かったこと、同種工事の実績があったことから、定量的な評価は不要と考えた。
- メーカーは当社から定量的な評価を行うよう調達要求がなかったこと、及び同種工事の実績を優先して、定量的な評価を行わなかった。

- 当該リレーの暫定的な設定値を、並列時の過渡的な電流増加を考慮した値に変更（30%→90%）

- 保護リレーの暫定的な設定値の定量的な影響評価の実施およびルール化

- 今回の定検で実施した工事(約1,800件)のうち、設備の追加、改造を行ったものを抽出(36件)し、設定値等の妥当性を確認等

- 今回の定検で実施した改造工事等に伴う設備変更箇所の再確認等
