# 運転・建設および廃止措置状況の概要

(平成 30 年 8 月 3 日～10 月 23 日)

平成 30 年 10 月 23 日  
福井県安全環境部  
原子力安全対策課

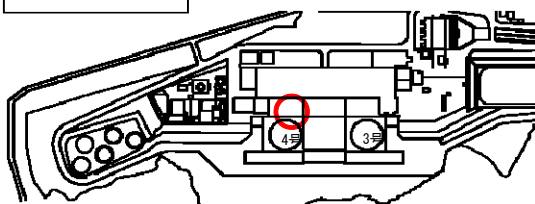
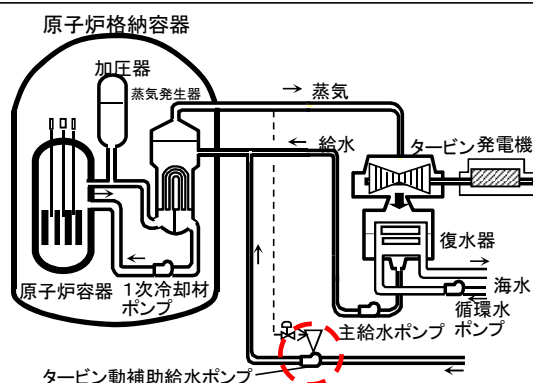
## 現場状況図

| 件<br>番 | 発電所名 | 件<br>名 | 国への<br>報告区分 |
|---|---|---|---|
| ① | 高浜発電所<br>4号機<br><br>発生<br>(H30. 8. 19)<br>終結<br>(H30. 8. 19)<br><br>[添付－2] | タービン動補助給水ポンプの運転上の制限の逸脱<br><br>・第21回定期検査中の8月19日8時11分頃、「タービン動補助給水ポンプ制御油圧力低」警報が発信した。現場確認の結果、床面に油が漏れていたため制御油ポンプを停止し、8時26分、保安規定に定める運転上の制限を満足していないものと判断した。<br>・調査の結果、同ポンプの制御油系統の油供給継手部パッキンが損傷していることを確認した。原因は、前回分解点検後の同継手部接続時に袋ナットを締めすぎたことによりパッキンが損傷し、その後のポンプ起動試験(1回/月)に伴う同系統内の圧力変動により損傷部分が拡大、漏えいに至ったものと推定された。<br>・対策として、当該パッキンを取替えた後、制御油ポンプの確認運転を行い、同日22時40分に運転上の制限を満足する状態に復帰した。また、同種の袋ナットの締め付けに関する具体的な方法等を作業手順書に反映した。 | — |

○ 発生場所: 4号機中間建屋(非管理区域)  
タービン動補助給水ポンプ室(EL.-2.0m)

- ・当該漏えい箇所のパッキンを新品に取り替えた。
- ・制御油系統の配管とホース継ぎ手部を接続する袋ナットの締め付けに関する具体的な方法および注意事項について、作業手順書に反映した。

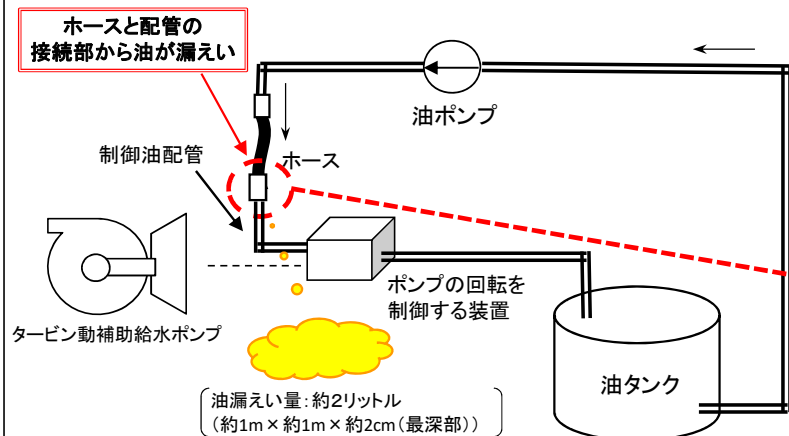
## タービン動補助給水ポンプ制御油系統概略図

- 袋ナットを締めすぎたことにより、袋ナット内でパッキンが損傷。
- その後の定期的なポンプ起動試験(1回/月)による圧力変動により、損傷部分が拡大し漏えいに至った。

タービン動補助給水ポンプの分解点検後に、制御油系統の配管とホース継ぎ手部を接続する際、袋ナットを締めすぎたことにより、パッキンが損傷し、その後の定期的なポンプ起動試験による圧力変動により、損傷部分が拡大し、漏えいに至ったものと推定した。

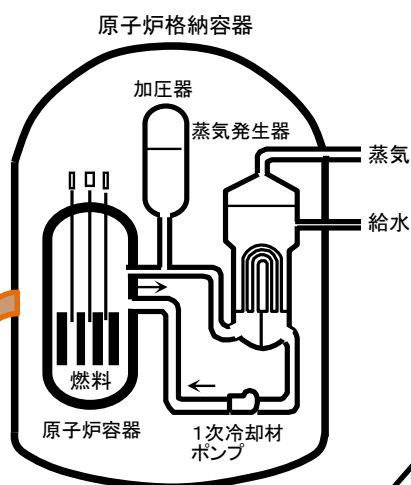
## 発生場所

| 件<br>番 | 発電所名 | 件<br>名 | 国への<br>報告区分 |
|---|---|---|---|
| ② | 高浜発電所<br>4号機<br><br>発生<br>(H30. 8. 20)<br>終結<br>(H30. 8. 30)<br><br>[添付－3] | 原子炉容器上蓋の温度計引出管接続部からの蒸気漏れ<br><br>・第21回定期検査中の8月20日15時頃、関西電力社員が原子炉上部で原子炉起動前の巡視点検を行ったところ、原子炉内温度計の引出管の接続部から、僅かに蒸気が漏えいしていることを確認した。<br>・当該箇所の構成部品の点検を行った結果、パッキンにほう酸の析出痕および微小なへこみ(直径約0.3mm)が認められた。<br>・原因は、当該箇所の組立て作業時に、養生テープ表面に付着していた微小な異物がテープを取り外す際にパッキン装着部に混入し、パッキンの接触面に噛込んだことで微小なへこみが生じ、漏えいに至ったものと推定した。<br>・対策として、当該箇所のパッキンを新品に取り替えるとともに、当該箇所の組立て作業時に養生テープ表面の清掃を行うことを作業手順書に追記した。 | — |

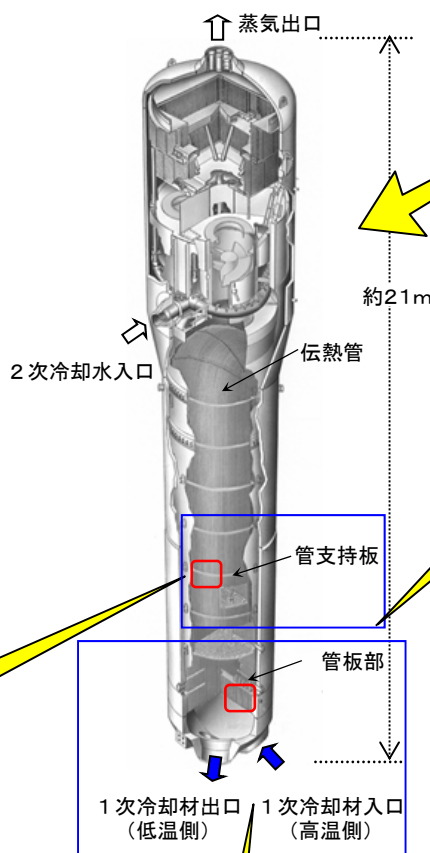
蒸気発生器の概要図

| <p>③</p> | <p>高浜発電所<br/>3号機</p> <p>発生<br/>(H30. 9. 12)</p> <p>[添付－ 4]</p> | <p><b>蒸気発生器伝熱管の損傷等</b></p> <ul style="list-style-type: none"> <li>・第 23 回定期検査において、3 台ある蒸気発生器の伝熱管全数について、渦流探傷検査を実施したところ、C－蒸気発生器の伝熱管 1 本の高温側管板部に有意な欠陥信号が認められた。過去の調査等から、原因は、蒸気発生器製作時に伝熱管を管板部で拡管する際に発生した引張り残留応力と運転時の内圧とが相まって、伝熱管内面で応力腐食割れが発生・進展したものと推定された。</li> <li>・また、A－蒸気発生器の伝熱管 1 本に外面からの微小な減肉と見られる信号が認められたため、当該箇所を小型カメラで点検したところ、伝熱管外面に微小な摩耗痕が確認された。このため、金属片と想定される何らかの異物が入り込み、運転中に繰り返し伝熱管に接触したことで摩耗減肉が発生したと推定された。異物は、主給水系統のストレーナ等の分解点検時に作業員の衣服等に付着していた可能性があり、前回定期検査時に配管内に混入したものと推定された。</li> <li>・対策として、当該伝熱管それぞれに施栓を実施し使用しないこととする。また、ストレーナ等の分解点検時に内部に立ち入る作業員の衣服等への異物付着の有無を確認することを作業手順書に追記する。</li> </ul> | <p>法律</p> |

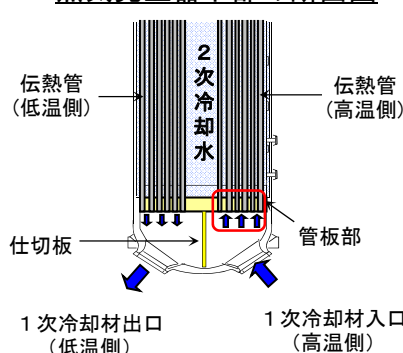
蒸気発生器下部の断面図

有意な信号指示確認

## 信号指示箇所\*

伝熱管外径 : 約22.2mm  
 " 厚さ : 約1.3mm  
 " 材質 : インコネルTT600(特殊熱処理)

\* 従来から応力腐食割れが確認されている部位

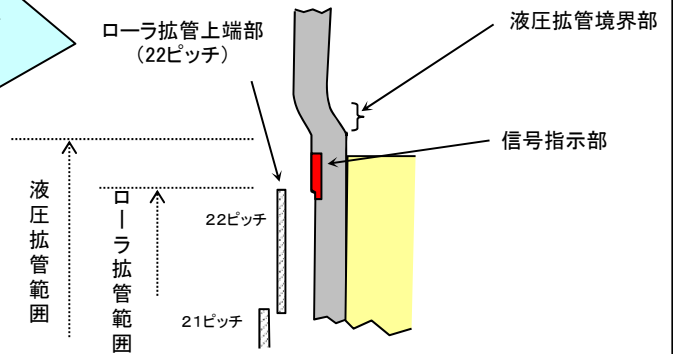
### ローラ拡管部(イメージ)

信号指示位置は22ピッチローラ拡管上部部であった

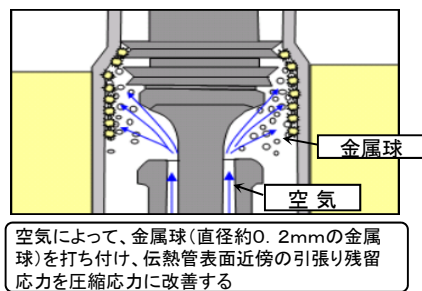
#### ショットピーニングの実施概要

この範囲に、応力腐食割れの先端があった場合、割れが進展し、顕在化する可能性がある

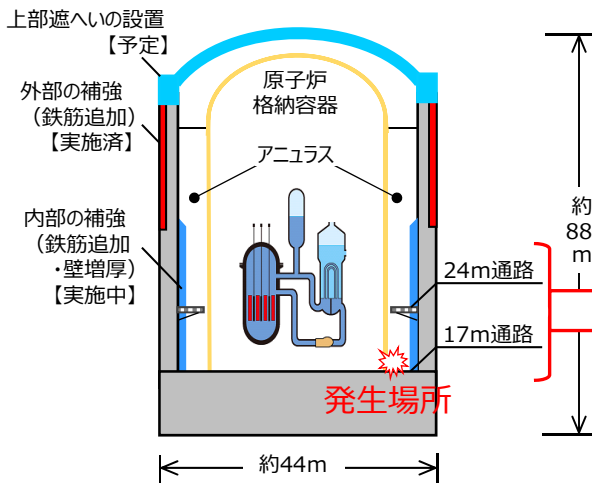
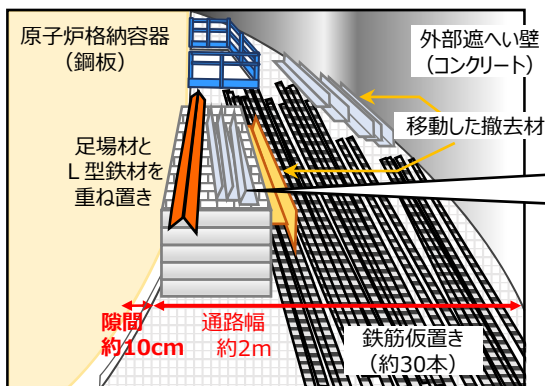
## 現場状況図

# 高浜発電所 1 号機 格納容器上部遮蔽設置工事における協力会社作業員の負傷について
