# 美浜、大飯、高浜発電所の状況等について

2026年 7月 30日

関西電力株式会社

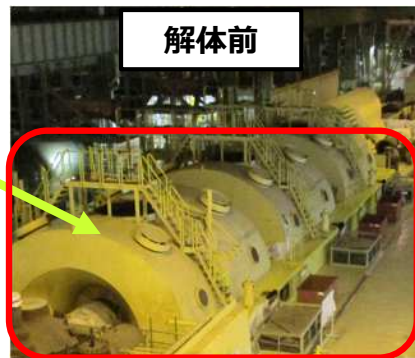
解体前

低圧タービン

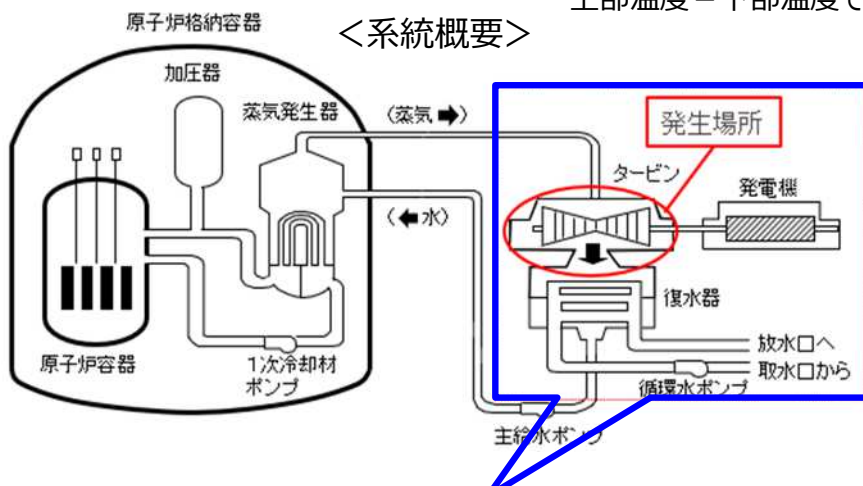
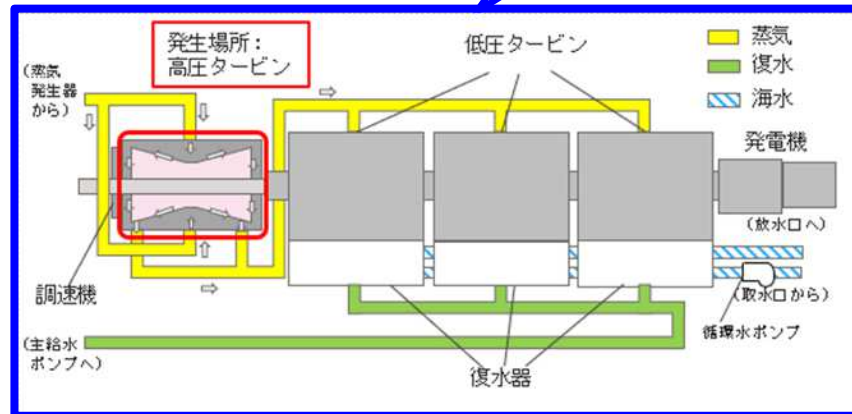
- 美浜 3 号機（定格熱出力一定運転中）において、5 月 8 日 0 4 時 0 8 分に「高圧車室上下部メタル温度差大（－側）※1」の警報が発信した。
- 0 4 時 1 0 分頃に運転員がタービン建屋内の監視カメラで状況を確認したところ、高圧タービン周辺より蒸気が漏れていることを確認したため、0 4 時 2 4 分に原子炉を手動停止した。
- その後、0 4 時 4 3 分に蒸気の漏れが停止していることを確認した。

※1：高圧タービンを覆うカバー（車室：上下 2 分割）自体の温度を測定しており、上部と下部の温度差が生じた場合に発信する警報。上部温度－下部温度で温度差を監視しており、－側（マイナス側）は下部に比べて上部の温度が低いことを示す。

- 高圧タービン車室※2 上部の外面目視点検の結果、2 つある上部車室閉止キャップのうち、调速機側の閉止キャップの母材に縦約 1 cm、横約 8 cm の損傷があることを確認した。
- 当該閉止キャップの肉厚測定（超音波計測）の結果、損傷箇所を中心に周辺の厚さよりも薄く、最も薄い箇所は約 1mm となっていた。（発電機側の閉止キャップにおいても、薄くなっている箇所があることを確認）
- 当該閉止キャップの内面目視点検の結果、表面荒れがあることを確認したが、車室本体部で認められるようなクレーター状の減肉は認められなかった。

目視点検にて調速機側の上部車室閉止キャップ内の表面荒れを認識していたが、車室本体部にクレーター状の減肉が多く見られており、減肉は周囲と比べてくぼんだ形状になり視覚的に確認できると考えていたことから、表面荒れを重要な劣化情報（減肉）として捉えることができなかった。

- キャップ部を含む高圧タービン排気室内の蒸気は、湿分を含み速度が速く、流れ加速型腐食（FAC）による減肉が進行し損傷に至った。
- キャップ内面の目視点検で確認していた表面荒れは、減肉を示す劣化情報として認識せず、減肉の進行を適切に把握できなかった。
