# 発電所の運転・建設および廃止措置状況の概要

(令和 8 年 7 月 31 日～10 月 27 日)

令和 8 年10月27日  
福井県防災安全部  
原子力安全対策課

### (3) 令和8年度の実浜・大飯発電所における原子炉停止について

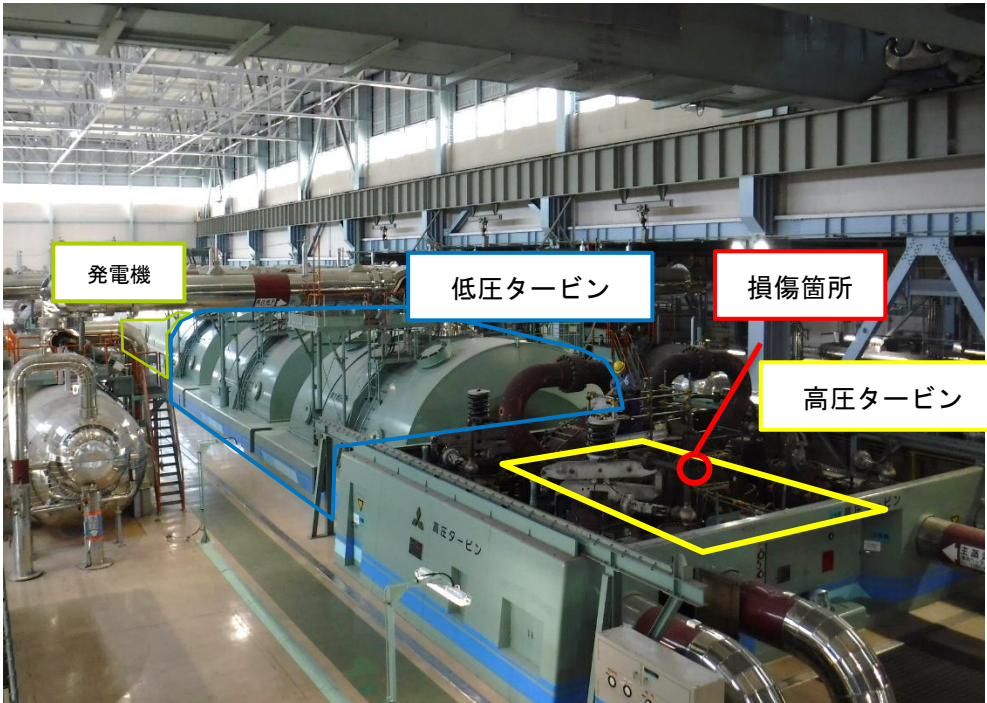
<現地写真>

| 事象概要 | <p>定格熱出力一定運転中の令和 8 年 5 月 8 日 4 時 08 分に「高圧車室上下部メタル温度差大（一側）」※1の警報が発信した。4 時 10 分頃に中央制御室において、運転員が高圧タービン周辺より蒸気が漏れていることをタービン建屋内の監視カメラで確認したことから、4 時 24 分に原子炉を手動停止した。</p> <p>高圧タービン車室を目視点検した結果、2 つある上部車室閉止キャップのうち、調速機側の閉止キャップの母材に縦約 1 cm、横約 8 cm の損傷があること、また、同閉止キャップの内表面に表面荒れがあることを確認した。</p> <p>その後の工場調査の結果、損傷箇所周辺の内表面に流れ加速型腐食で一般的にみられる鱗片状模様があること、また、光学顕微鏡を用いた断面観察の結果、内表面に流れ加速型腐食の特徴である波状の減肉形状があることを確認した。</p> <p>点検履歴を調査した結果、第 8 回定期検査（1986 年）以降、当該閉止キャップの内面に表面荒れがあることは記録されており、前回点検（2021 年）の点検関係者は表面荒れがあることを把握していたが、他の箇所で確認されているようなクレーター状の減肉ではなかったため、減肉の進行とは捉えておらず、肉厚測定等は実施されていなかった。</p> <p>※1：高圧タービンを覆うカバー（車室：上下 2 分割）自体の温度を測定しており、上部と下部の温度差が生じた場合に発信。一側（マイナス側）は下部に比べて上部の温度が低いことを示す。</p> | | | |
| 原因 | <p>当該閉止キャップの内面において、高温高圧の蒸気による流れ加速型腐食が発生し、内面から外面に向けて減肉が進行したことで、損傷に至ったと推定した。</p> <p>また、当該閉止キャップの減肉の進行を適切に把握できなかったことについて、高圧タービン車室内の腐食は、クレーター状で進行するものと認識していたため、当該閉止キャップ内面の荒れを減肉の進行とは捉えず、クレーター状の減肉のみを管理すれば問題ないと判断していたことが原因であると推定した。</p> | | | |

| 対策 | <ul style="list-style-type: none"> <li>・上部車室閉止キャップ（発電機側、調速機側）について、内面にステンレス加工を施し、耐腐食性を向上させた閉止キャップに交換する。</li> <li>また、今後は、閉止キャップを高圧タービン車室内面とは別の管理対象とした上で、目視点検の記録を画像でも保存するなど、減肉状態を把握・判断できるようにする。</li> <li>・目視点検の着眼点などを整理したガイドラインを制定するとともに、工事担当者を対象に、本事例を題材として、教育（事例研修）を実施する。</li> <li>・美浜 3 号機、高浜 1～4 号機、大飯 3、4 号機における高温・高圧の蒸気や水が流れる全ての機器を対象に、保全が適切に実施されていることを改めて確認する。</li> </ul> | | | |

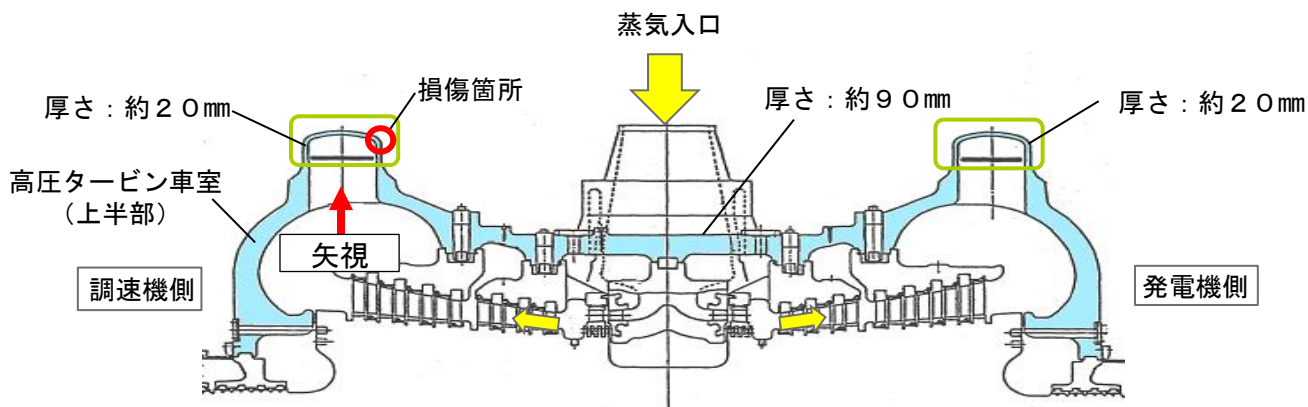
### ●調速機側閉止キャップ

当該閉止キャップの肉厚測定を実施した結果、損傷箇所を中心に周辺の厚さよりも薄くなっており、最も薄い箇所は約1mmとなっていた。

■：損傷箇所（周辺の測定できない箇所含む）

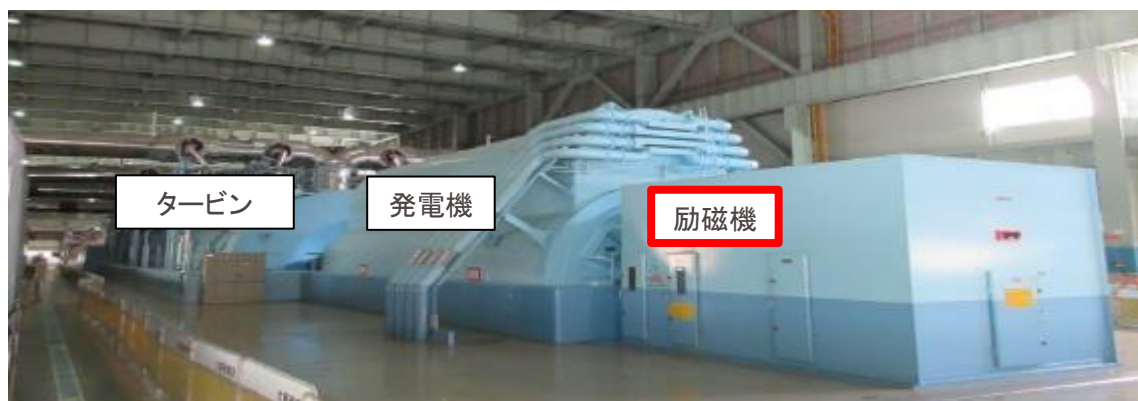
## &lt;現地写真&gt;

| 事象概要 | <p>定格熱出力一定運転中の令和 8 年 8 月 8 日 23 時 56 分に「界磁喪失」警報<sup>※1</sup>が発信し、発電機および原子炉が自動停止した。</p> <p>現場点検の結果、励磁機<sup>※2</sup>内の回転整流器<sup>※3</sup>において、ダイオードモジュール<sup>※4</sup>の 1 つに、放熱板<sup>※5</sup>の溶損、ダイオードの転倒、固定用絶縁ボルトの折損および接続線の断線があることを確認した。また、近接するダイオードモジュールの一部に損傷があること、回転整流器の周辺に黒い付着物が飛散していること、保護用ヒューズ<sup>※6</sup>全 72 個のうち 36 個の動作（溶断）を確認した。</p> <p>励磁機を工場に搬送し詳細調査を実施した結果、放熱板や絶縁板等の溶損のほか、絶縁板に粉じんが堆積していることなどを確認した。</p> <p>成分分析の結果、黒い付着物は、回転整流器内部品と同一成分であることや、粉じんの成分は、励磁機外から流入するタービン建屋内の空気中の粉じんと共通しており、いずれも導電性を有していた。</p> <p>作業員への聞き取り調査の結果、定期点検に合わせて回転整流器内部の清掃を実施していたものの、放熱板周辺の絶縁部は狭く、粉じんをすべて除去することは困難であることを確認した。また、回転整流器周辺の観察により、軸接地検出ブラシの一部欠損を確認するとともに、回転整流器内部の空気の流れ（流動解析）を実施した結果、励磁機に取り込まれたタービン建屋内の空気が、ダイオードモジュールに向かって流れ、絶縁板付近で流速が低下することを確認した。</p> <p>なお、本事象による環境への放射能の影響はない。</p> <p>※1 発電機内の磁界が失われた際に発信する警報</p> <p>※2 発電機に磁界を発生させるための装置</p> <p>※3 励磁機でつくられた交流の電気を直流の電気に変換する装置</p> <p>※4 交流を直流に変換するため、電流を一方にのみ流す半導体素子（ダイオード）と放熱板等を一体化した部品</p> <p>※5 ダイオードで発生する熱を逃がすための部品</p> <p>※6 過大な電流が発生した際に回路を遮断し、機器を守る保護部品</p> | | | |
| 原因 | <p>励磁機外から流入するタービン建屋内の空気中に含まれる導電性の粉じんが、放熱板周辺の絶縁部に付着し徐々に堆積した。そこに、軸接地検出ブラシの欠損により生じた導電性のブラシ片が回転整流器内へ流入し、付着したことで絶縁が損なわれ、放熱板と整流器ホイール間で絶縁部の表面に沿って放電が起これ、短絡が発生したものと推定した。</p> <p>その後、短絡に伴うアーク放電により、回転整流器の内部部品が溶け、導電性を有する物質が飛散・付着することで短絡箇所が拡大した結果、複数の保護用ヒューズが動作し、発電機の界磁喪失に至ったものと推定した。</p> | | | |

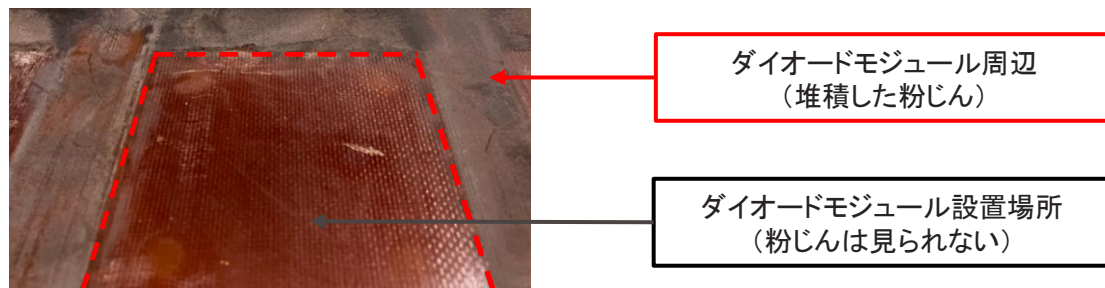
### <絶縁板(ダイオードモジュール取り外し後)>

- ① 励磁機外から流入するタービン建屋内の空気中に含まれる導電性の粉じんが、放熱板(平形)周辺の絶縁部に付着し徐々に堆積した。
- ② 軸接地検出ブラシの欠損により生じた導電性のブラシ片が回転整流器内へ流入し、付着したことで絶縁が損なわれた。
- ③ 放熱板(平形)と整流器ホイール間で絶縁部の表面に沿って放電が起こり、短絡が発生した。

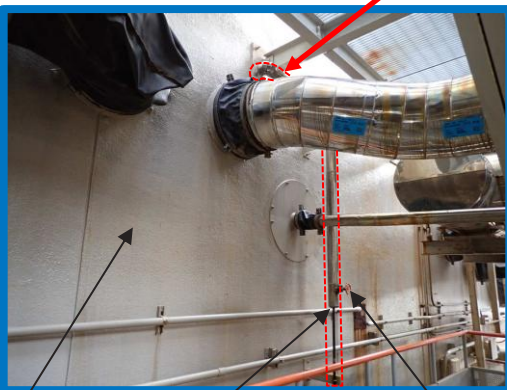
水の滴下箇所

空気抜き弁

配管曲がり部を覆うカバー

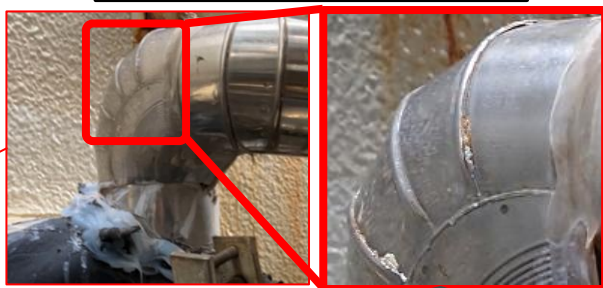
| 事象概要 | <p>9 月 15 日より調整運転を開始し、電気出力 50%のところ、9 月 17 日 15 時 45 分頃に機器点検を行っていた関西電力社員が、屋外に設置されている 6 A 高圧給水加熱器常用水位制御弁出口配管（母管）の空気抜き弁周辺の保温材からの水の滴下（3 滴／秒）を確認した。</p> <p>このため、当該箇所(point)の点検を行うこととし、同日 20 時 30 分に負荷降下を開始し、9 月 18 日 4 時 03 分に原子炉を手動停止した。その後、母管から空気抜き弁までの配管の外装板（カバー）と保温材を取り外し、外面観察した結果、母管との接続部から約 20cm 離れた位置（炭素鋼箇所）に縦約 14mm、横約 4 mm の貫通穴およびその周辺の腐食を確認した。</p> <p>調査の結果、当該カバーが上下逆に取り付けられており、雨水が浸入する状態となっていた。プラントの運転履歴を調べた結果、特に、美浜 3 号機が長期停止していた 2011 年 5 月から 2021 年 6 月までの間は、雨水が蒸発しにくく、配管外面の腐食が進みやすい状態が続いていたものと推定した。</p> <p>配管の点検履歴を調査した結果、2018 年に県外発電所で発生した屋外配管からの蒸気漏れを踏まえ、10 年に 1 回、保温材を取り外して屋外配管の外面点検等を行うこととしていた。当該箇所は、建屋貫通部と母管の間に設置されたブーツ（止水用のゴム製カバー）をくり抜き設置されており、ブーツとカバーの間を止水剤で埋めた一体構造となっている。</p> <p>しかし、関西電力の作業担当者は、2020 年（令和 2 年）の点検において、カバーおよび止水剤の施工状態に問題がなければ雨水が浸入せず配管の腐食に至らないと考え、カバーの上からの外観目視点検のみを実施することとしていた。その際、関西電力の作業担当者は、カバーに上下の向きがあることは認識しておらず、向きの確認までは実施していなかった。</p> <p>なお、本事象による環境への放射能の影響はない。</p> | | | |
| 原因 | <p>当該配管に貫通穴が生じた原因は、2010 年（平成 22 年）の工事に伴い、保温材とカバーを新たに取り付けた際に、当該カバーを上下逆に取り付けたことで、当該カバーの合わせ面から雨水が浸入する状態となり、その後のプラント停止期間中に配管の外面腐食が進行し、貫通に至ったと推定した。</p> | | | |

- 当該カバー内に浸入した雨水は、プラント運転中は配管表面の温度が高いため蒸発しやすい一方、プラント停止中には蒸発しにくく、ケイ酸カルシウム保温材の上部に滞留したと考えられる。このため、貫通穴が生じた箇所の周辺では、配管外面が湿った状態となり、腐食が進行したものと推定した。
