資料編

原子力発電所の主な事故

(1) 美浜発電所3号機2次系配管破損事故

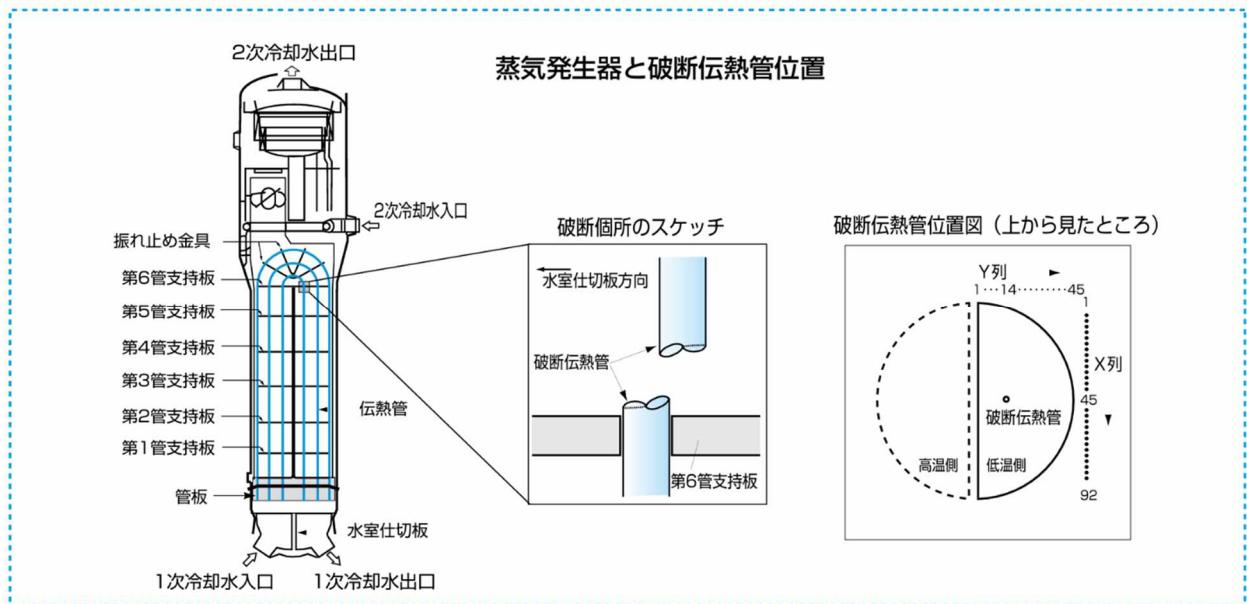
- 1) 1991年2月9日12時40分頃、蒸気発生器伝熱管の漏えいを監視している蒸気発生器プローダウン水モニタ（R-19）の指示値がわずかに上昇しているのを発見したため、13時頃蒸気発生器伝熱管の漏えいを確認する2次冷却水の放射能濃度分析を開始した。
- 2) 13時40分～45分、蒸気発生器伝熱管の漏えいを監視している復水器空気抽出器ガスモニタ（R-15）と蒸気発生器プローダウン水モニタ（R-19）の指示値が急上昇し、「注意警報」を発信。放射能放出系統を自動閉止した。
- 3) 13時45分、加圧器の圧力と水位が低下し始めた（蒸気発生器伝熱管が破断）ため、13時48分停止操作を開始した。
- 4) 13時50分、加圧器の圧力と水位が設定レベルまで低下したため「原子炉自動停止」。引き続きECCSが自動作動した。
- 5) A-蒸気発生器伝熱管の破損と判断し、A-蒸気発生器を隔離するため、主蒸気隔離弁を遠隔操作で閉止するが、完全に閉まらないため、手動で増締めした。[14時2分]
- 6) 原子炉が冷却されていることを確認し、1次冷却水の流出を停止させるため、加圧器逃がし弁の開動作を行なうが作動しないので、加圧器補助スプレーで1次側の圧力を下げ、2次系への流出を停止した。[14時48分]
- 7) 調査の結果、A-蒸気発生器の伝熱管（外径22.2mm、板厚1.27mm）1本が第6支持板部で円周方向に完全に破断していた。

その結果、伝熱管が破断した原因是、伝熱管の振動を抑えるための「振れ止め金具」が設計どおりに取り付けられていなかったため、2次冷却水の流れによる振動（流力弹性振動）が破断箇所を支点として発生し、伝熱管に繰り返し力が加わり、高サイクル疲労により破断したものと判明した。また、「振れ止め金具」が設計どおり取り付けられていれば、伝熱管が破断しないことが判明した。

蒸気発生器伝熱管漏えいをより迅速かつ確実に検出することを目的として、1次冷却材中の窒素16（N-16）から放出される検出性に優れた高エネルギーの γ 線を検出する高感度型放射線モニタ（N-16モニタ：シンチレーション検出器）を各ループの主蒸気管に設置した。

蒸気発生器伝熱管漏えい時に主蒸気管を通り環境に放出される放射能量を把握するために、これを検出する放射線モニタ（電離箱検出器）を各ループの主蒸気管に設置した。

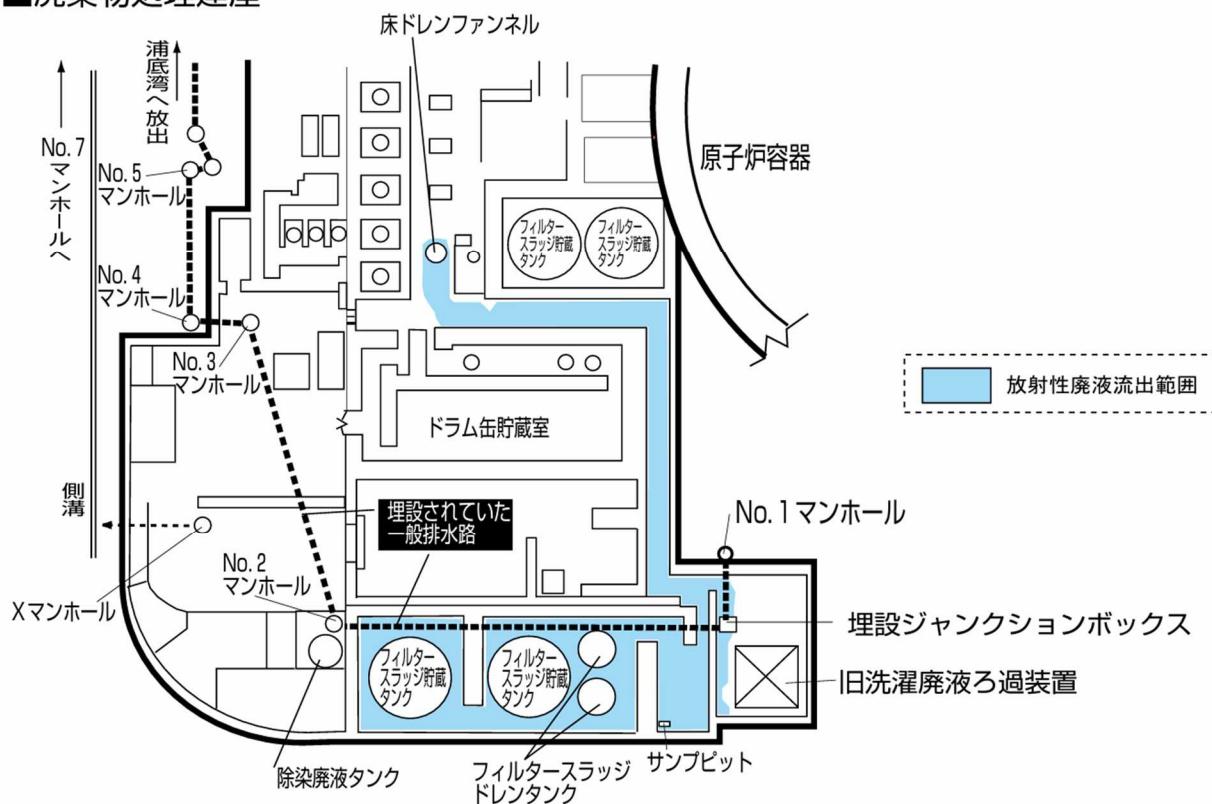
■廃棄物処理建屋

その後、一般排水路を閉鎖し、放射能の海への流出を防止するとともに、原因調査が国、県、敦賀市によって実施された。その結果、1981年3月8日に廃棄物処理建屋内で高放射能濃度廃液の床面への漏えいが発生し、その際、洗濯廃液処理建屋床面と壁とのすき間から、同建屋地下を通っていた一般排水路に廃液の一部が流入したことが原因と判明した。

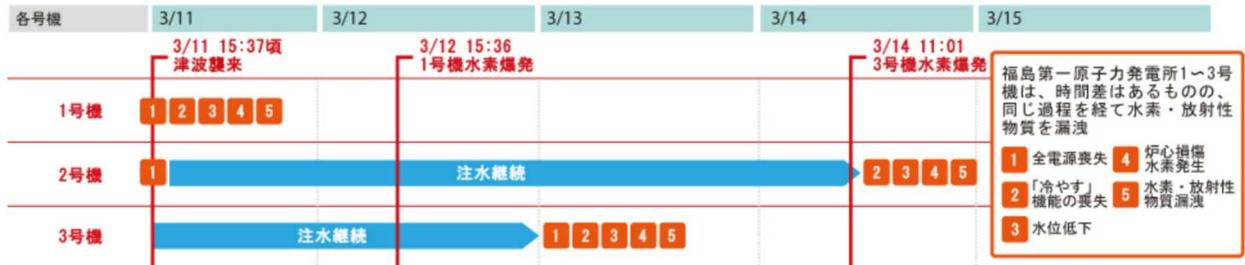
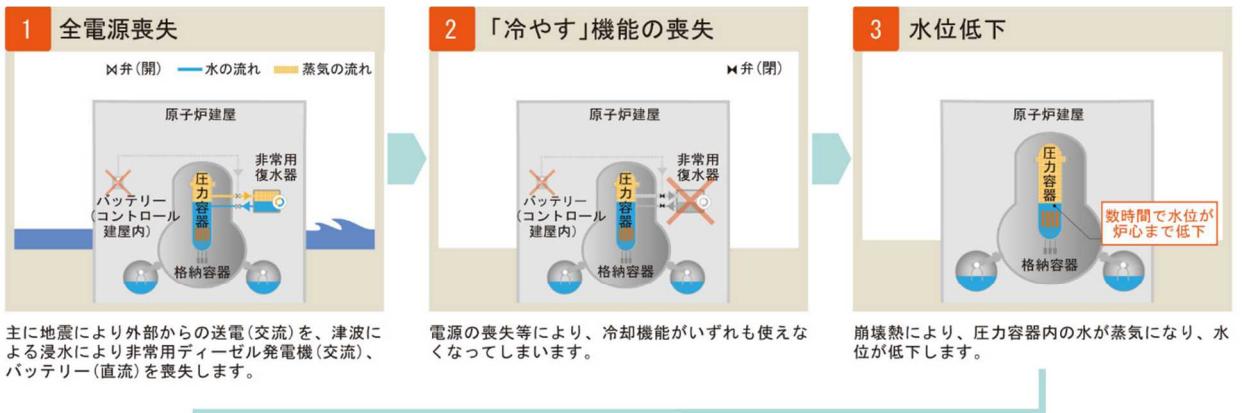
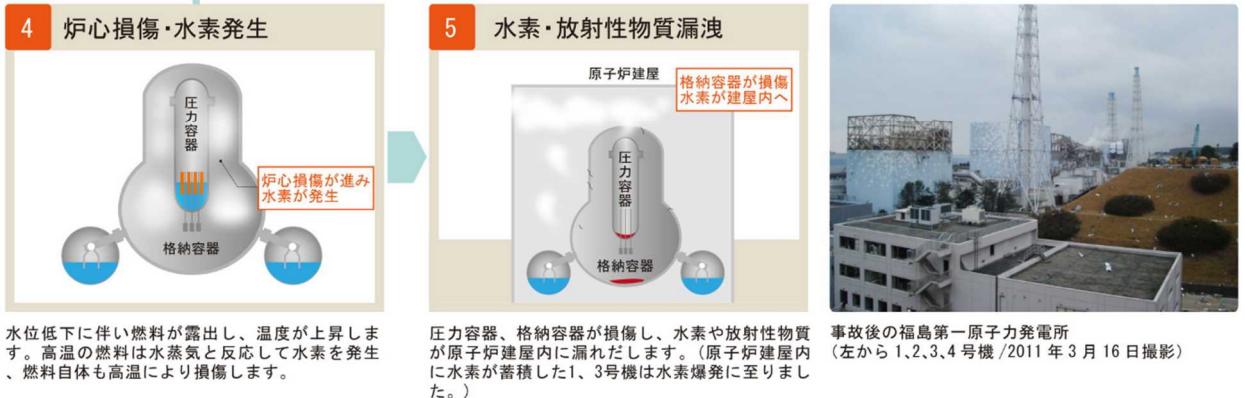
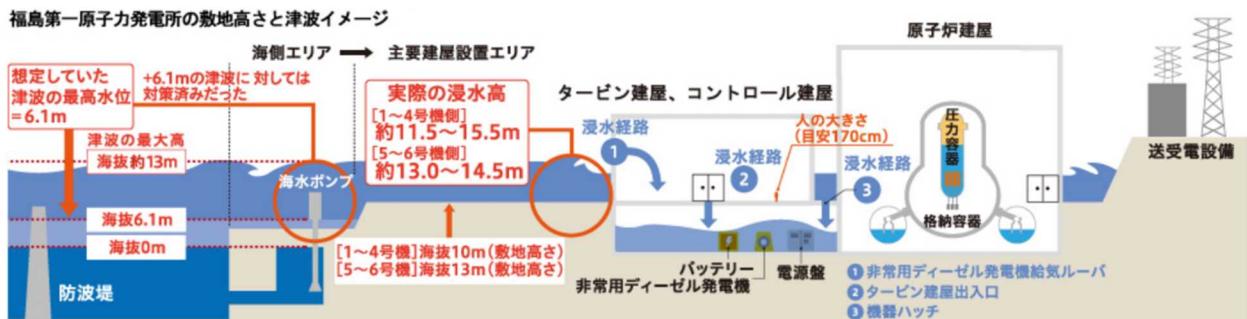
- ・津波の到来により、海側に設置されていたポンプ類がすべて機能を喪失した
- ・建屋への浸水により、地下階にあった非常用ディーゼル発電機、非常用蓄電池（直流電源）、1階および地下階にあった配電盤等が同時に水没・被水し、冷却に必要な機器や弁等が作動せず「冷やす機能」の多くが喪失した
- ・非常用蓄電池の機能が喪失したことにより、中央制御室の監視計器の機能も喪失し、プラント状況の監視ができなかった
- ・1号機は、非常用復水器が直流電源喪失等のため十分機能せず、早期に原子炉の水位が維持できない状況となつた
- ・2号機、3号機は、原子炉隔離時冷却系または高圧注入系が作動し水位が維持されていたが、直流電源の枯渇および制御用空気圧力の低下による弁の開操作不能等により機能喪失に至るとともに、原子炉の減圧ができず、消防ポンプによる代替注水にスムーズに移行できなかつた

- その結果、1号機、2号機、3号機いずれの原子炉も、時間差はあるものの原子炉の水位の低下により炉心が露出し、炉心損傷・溶融に至った
- 炉心が露出した際、過熱された燃料被覆管のジルコニウムと水が反応し、大量の水素が発生し、それが原子炉圧力容器から原子炉格納容器を経て原子炉建屋内に漏えいし、同建屋内上部で爆発するに至った
- 燃料棒内に閉じ込められていた放射性物質が建屋内から周辺環境に大量に放出された

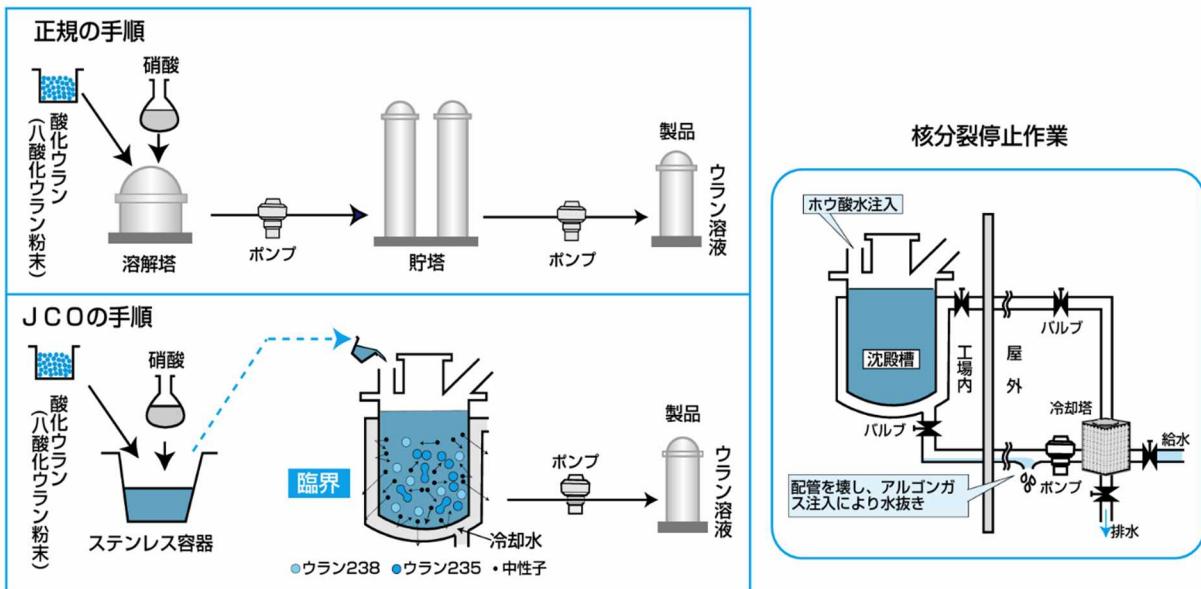
④事故の直接的原因

今回の事故があった施設では、酸化ウランの粉末から不純物を取り除く作業を実施していた。正規の手順では、まず溶解塔で酸化ウランを溶解し、容量の小さな貯蔵槽で均一化した後、製品であるウラン溶液にする手順になっていた。しかし、実際の溶解作業では、溶解塔の代わりに10L入りのステンレス製バケツでウランを溶解した上、一度に処理しようと、容量の大きい沈殿槽に規定量の約7倍に当たる16.6kgのウランを含む溶液を注ぎ込んだため、ウランの核分裂が連続的に起きる「臨界」に至った。

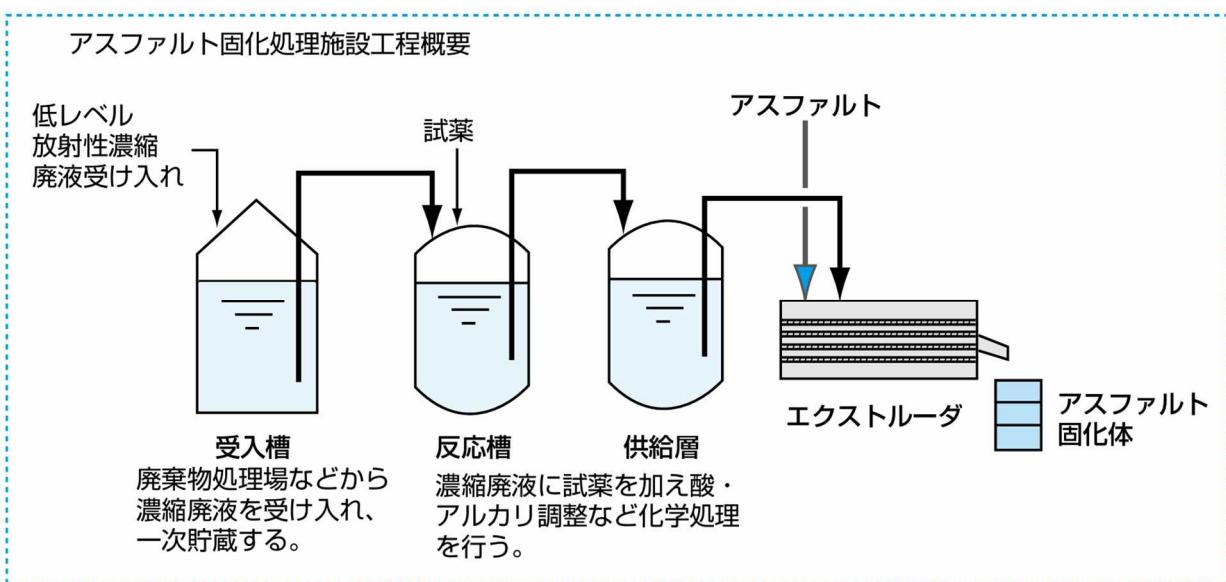
事故発生10時間後の20時4分頃、同施設内で爆発が発生し、建屋の窓、シャッター等が破損し、黒煙、放射性物質が環境に放出されるとともに、同建屋内も大きく損壊した。この事故により、排気塔モニタの上昇が認められ、爆発後の20時40分頃には建屋周辺の敷地内環境モニタリングポストの指示値が一時的にわずかに上昇した。

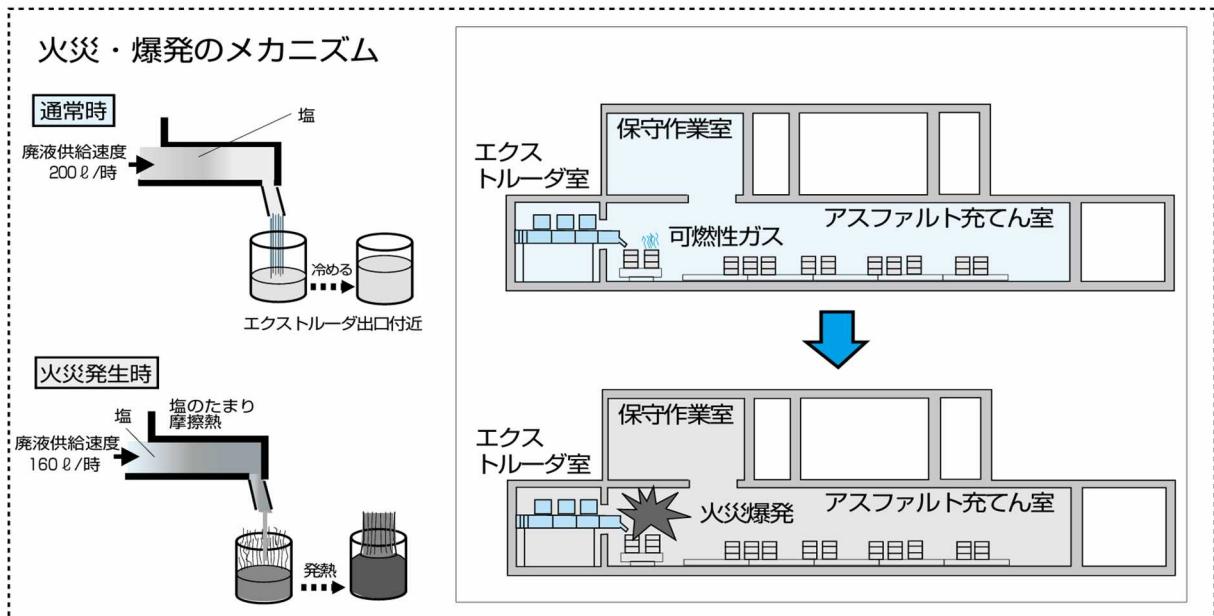
火災の原因是、通常と異なった運転条件（エクストルーダ装置への廃液供給量低下、廃液の攪拌直後の送液、リン酸廃液の受入）で行っていたため、ドラム缶内において遅い化学反応により蓄熱が進行し、アスファルト混合物の温度が局所的に上昇した。このため、アスファルトと硝酸化合物等との反応が急速に進み、火災が発生したものと推定された。

爆発の原因是、火災発生後の不十分な消火活動によってアスファルト固化体の燃焼が続き、また排気フィルターの目詰まりにより換気設備が運転停止したため、施設内の酸素濃度が低下し、アスファルト固化体の燃焼は不完全燃焼状態となった。このため、可燃性物質が継続的に放出され、アスファルト充てん室内等に充満し、可燃性物質が爆発する濃度となった。この状態で、アスファルト固化体が自己発火し、これが可燃性物質に引火したため、爆発が起きたものと推定された。

本施設を復旧する前の修復作業として、施設からの放射性物質の漏えい防止を目的に仮設換気設備を設置し、建屋からの放射性物質漏えいの防止を図り、1998年7月31日には、施設内の片付け、清掃、除染作業、充てんドラム缶の搬出、廃液の抜取り等が終了した。
