平成10年6月8日  
原子力安全対策課  
(10-26)  
<16時30分諸発表>

## 新型転換炉ふげん発電所の原子炉自動停止の調査状況について (計画停止のための原子炉停止操作中)

動燃事業団ふげん発電所で発生した原子炉自動停止の原因調査の状況について

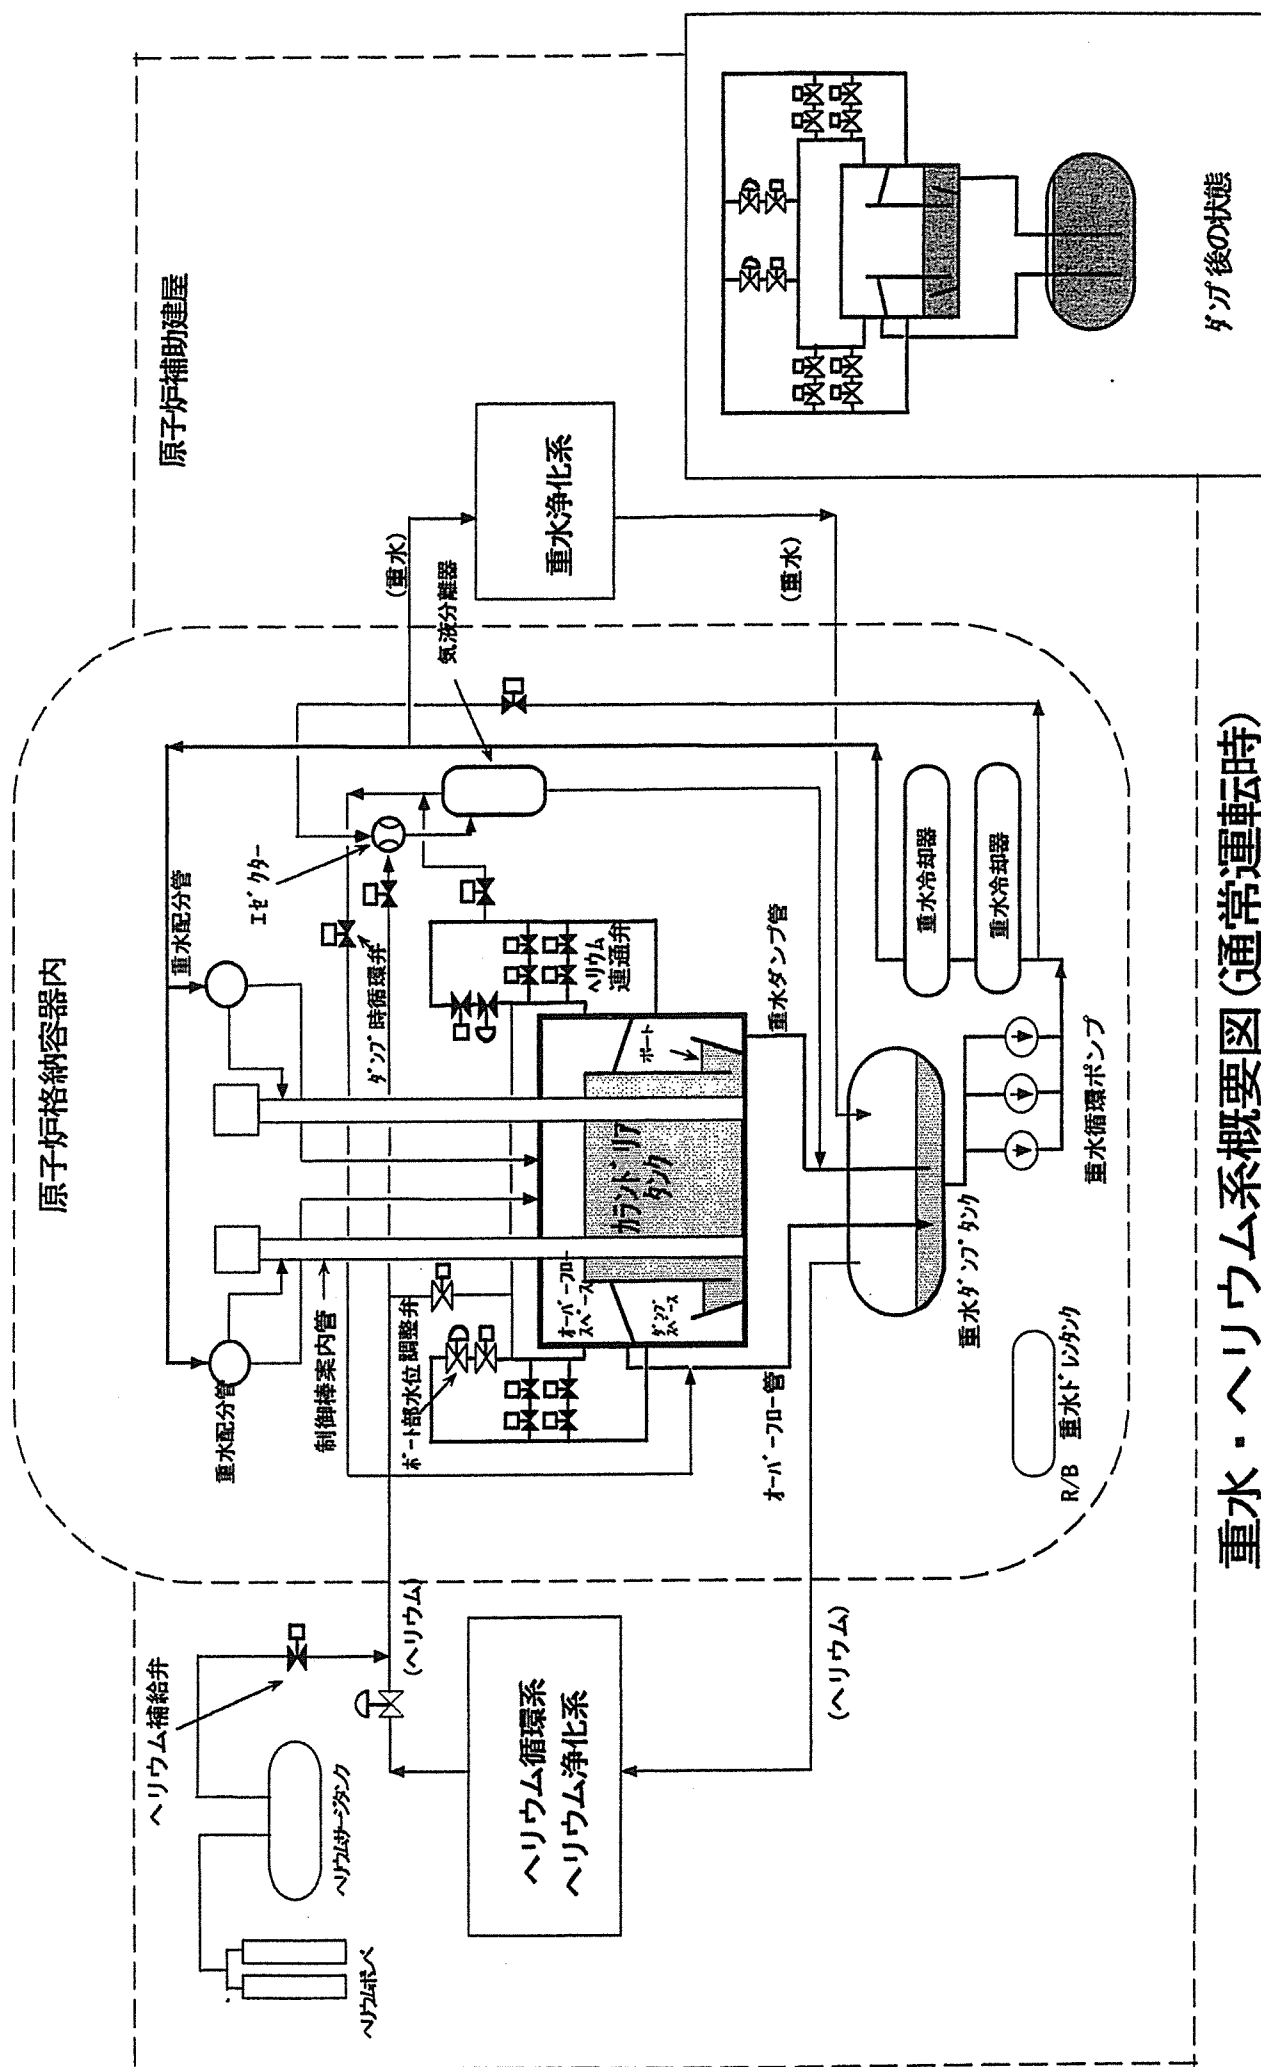
## 重水・ヘリウム系概要図(通常運転時)

- ① 原子炉の重水水位は、重水系統のカバーガスであるヘリウムガスの圧力差（原子炉下部ダンプ側約  $0.5\text{kg/cm}^2$  と原子炉上部オーバフロー側約  $0.15\text{kg/cm}^2$ ）によって調整しているが、原子炉停止時には原子炉の温度低下に伴うガス圧の低下を補うため、系統外からヘリウムガスの補給操作を行っている。
- ② 今回の停止時も、手動でヘリウム補給弁の開閉操作を行っていたが、12時半頃に弁操作スイッチの動作不良が発生したことから、当該弁の開動作

- ③ 13時47分頃、ヘリウム補給弁操作スイッチの不良が再発し、閉できなかったことから、制御用回路の電源ヒューズ取り外しを行うこととしたが、誤ってダンプ時循環弁の電源ヒューズを取り外したため、ダンプ時循環弁が開動作した。ダンプ時循環弁が開動作したことでヘリウムガスの圧力差がなくなり、オーバフロー側から重水ダンプタンクへの戻りが少なくなる状態となった。
- ④ その状態で、重水循環ポンプによる原子炉側への供給が継続されたため、「重水ダンプタンク水位低低」の信号が発信し、「重水スローダンプ」が動作し、これによりカランドリアタンクの「重水水位低低」信号により原子炉が自動停止したものと推定された。
