## 新型転換炉ふげん発電所の原子炉自動停止の原因と対策について

新型転換炉ふげん発電所（新型転換炉原型炉；定格出力16.5万kW）は、計画停止のため6月5日11時43分に発電を停止した後、原子炉停止操作中（原子炉出力約0%）の同日13時47分「ダンプタンク水位低低」の信号により、重水の「スローダンプ」信号が発信し、原子炉（カランドリアタンク）の重水が重水ダンプタンクに排水され、13時48分「重水水位低低」の信号により原子炉が自動停止した。なお、今回の停止による周辺環境への放射能の影響はない。

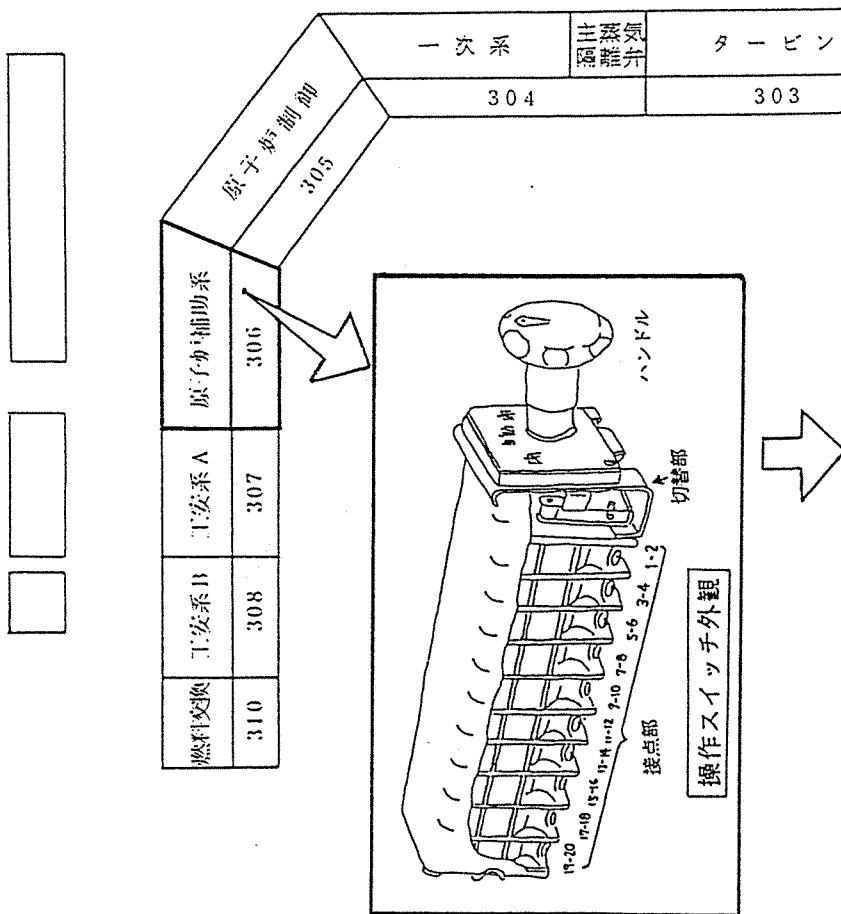
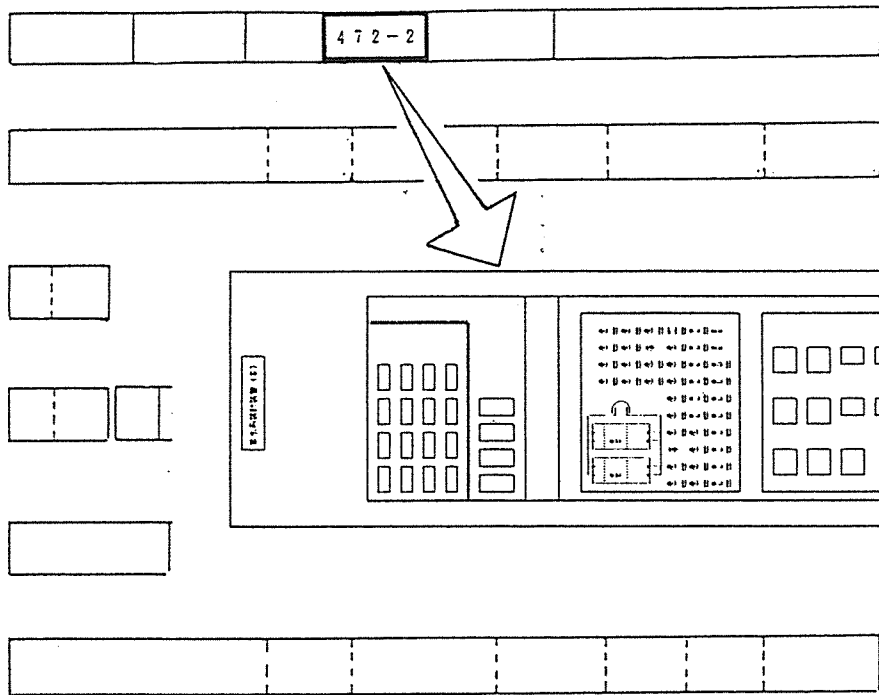
中央盤関係配置図

重水系計装盤 (II)

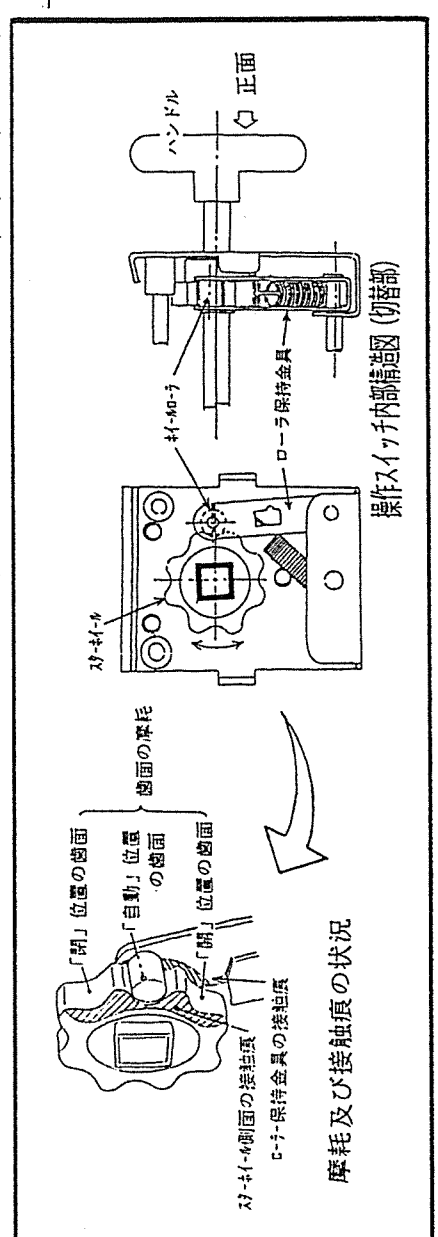
# 重水系計装盤 (Ⅱ) 内詳細図

- (1) 原子炉停止操作時に行うヘリウム補給弁の開閉操作において、当該弁操作スイッチの不調が発生した。
- (2) 操作スイッチの動作不良の原因は、工場調査の結果、スイッチの開閉位置を定める歯車（スターホイール）の歯面に運転初期からの経年使用に伴う摩耗が発生し、閉側への回転を阻害していたためと判明した。
- (3) ヘリウム補給弁の制御回路電源ヒューズを取り外す際、別の弁の電源ヒューズを引き抜いた原因は、運転員は引き抜くべき電源ヒューズの個別番号を記載したメモを持参し計装盤に向かったが、計装盤内で当該弁の弁番号が記載された銘板（当該弁制御回路の電源スイッチを示す銘板）があったことから、その下のヒューズを目的のヒューズと誤認したためと推定された。

(対策前)

ヘリウム補給弁 (AV34-106, 107) の  
操作 (制御) 回路を遮断するスナ  
ップスイッチの銘板

↑ 本来引き抜くヒューズ

← 今回引き抜いたヒューズ

- (1) 当該ヘリウム補給弁操作スイッチについては、新型品と取り替えるとともに、同一仕様の操作スイッチ25個についても、念のため全て取り替えた。
- (2) 計装盤を含め、運転上重要な制御盤について、盤内の銘板と個別機器類との識別を明確にするため、カラーテープでの枠取り（グループ化）や銘板の張り替え等を実施した。  
また、制御盤に指差呼称等の基本動作の励行を促す注意札を掲示した。
- (3) 運転員の基本動作を徹底するため、「基本管理マニュアル」を制定し、周知徹底を図るとともに、今後、これを活用した教育を定期的を実施することとした。  
なお、この基本管理マニュアルには、応急対応操作時においても、操作内容を明記した指示書を発行することなどを規定した。
- (4) なお、事故時の情報収集・伝達について、迅速かつ確実に機能するように今後とも改善に努めることとした。
