平成11年3月11日  
原子力安全対策課  
(10-93)  
<11時00分諸発表>

## 大飯発電所2号機の点検状況について (制御棒落下に伴う原子炉手動停止)

# 制御棒駆動機構点検調査概要図

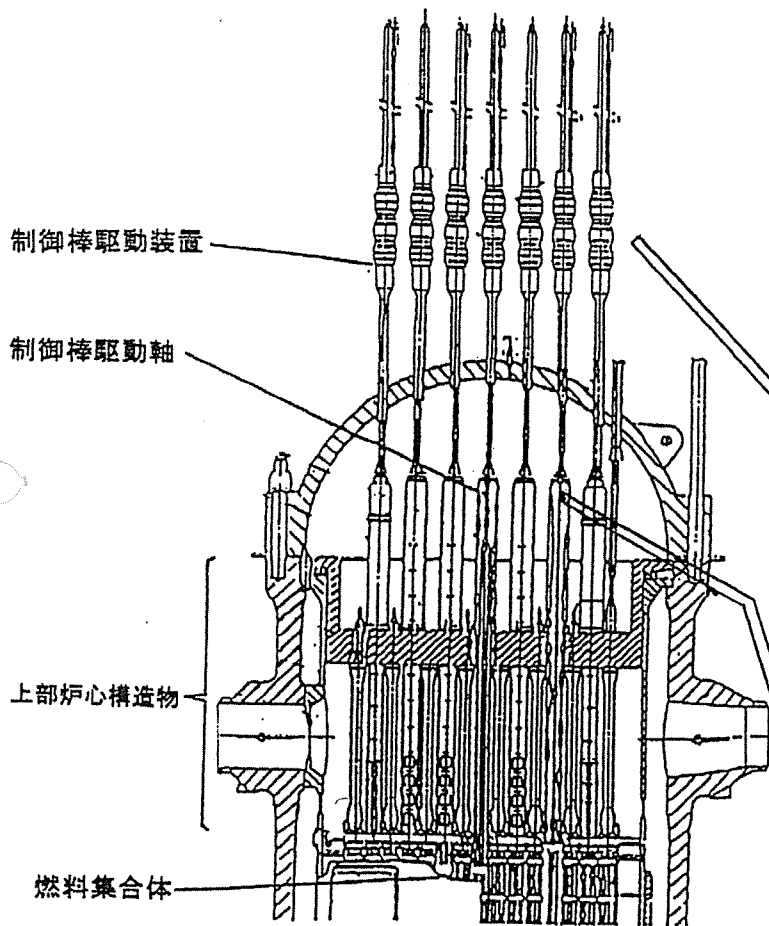
制御棒駆動装置のハウジングを切断し、内部の駆動装置を一体で取り出し、点検調査を行う。

- ・ 外観検査
- ・ 寸法検査
- ・ 磁性検査
- ・ パネ定数計測
- ・ 異物確認

今後も詳細な原因調査を行うため、本日より、原子炉容器の上蓋を取り外し、これまで動作不良が認められた制御棒を含む6本の制御棒駆動装置について、駆動軸外筒部（ハウジング）を切断し、駆動機構の分解調査を行うこととしている。
