平成11年3月26日  
原子力安全対策課  
( 10 - 100 )  
<14時記者発表>

## 新型転換炉ふげん発電所の 主変圧器用遮断器の損壊の原因と対策について

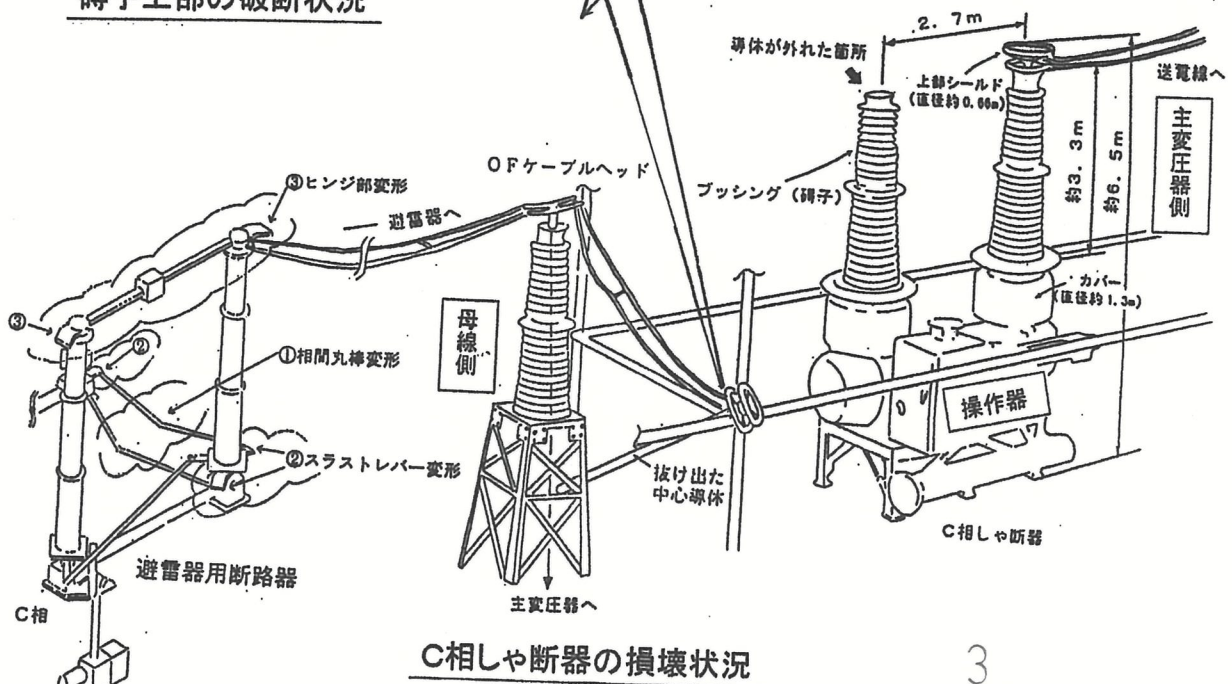
- ・外表面に飛来物等が当たった痕跡はないが、破断面の観察結果から外表面から破断したことがわかった。
- ・電子顕微鏡による組織観察を行った結果、製造時の焼成不良に見られる長形の気孔が多く認められた。また、これにより当該碍子は水分を吸収し易いことがわかった。
- ・碍子成分の分析結果では、破断部近傍は碍子下部と比較して、アルカリ分（Na等）を多く含んでいることがわかった。
- ・上部金具部内の碍子に働いている応力を測定した結果、破損した碍子は他の碍子に比べて応力（碍子を締め付ける力）が大きいことがわかった。

- (1) 破損碍子は製造時の焼成不良により水分を吸収し易い状態であったことから、雨水の侵入により碍子と上部金具とを接着するセメントから溶出したアルカリ分が碍子上端部から碍子内部へ浸透した。
- (2) 浸透したアルカリ分は、碍子主成分のシリカ（石英： $\text{SiO}_2$ ）と反応し、アルカリ生成物に変化することで材質強度低下及び体積膨張を起こした。（アルカリ・シリカ反応）
- (3) この体積膨張に伴い碍子には応力が発生するが、上部金具により膨張が拘束され上部金具下端部付近に過大な応力が加わるとともに、材質強度が低下していたことから破損した。

**碍子上部の破断状況**

- ・ 主変圧器用遮断器の碍子をすべて（6 本）新品に取り替える。
- ・ 起動用変圧器用遮断器の碍子について、念のため、今定期検査において超音波探傷検査を行い健全性の確認を行う。
