## 新型転換炉ふげん発電所の定期検査状況について (再循環ポンプB号機の試運転時における不具合)

ふげんにおける再循環ポンプの熱遮蔽装置差圧上昇について

平成11年4月7日  
原子炉規制課

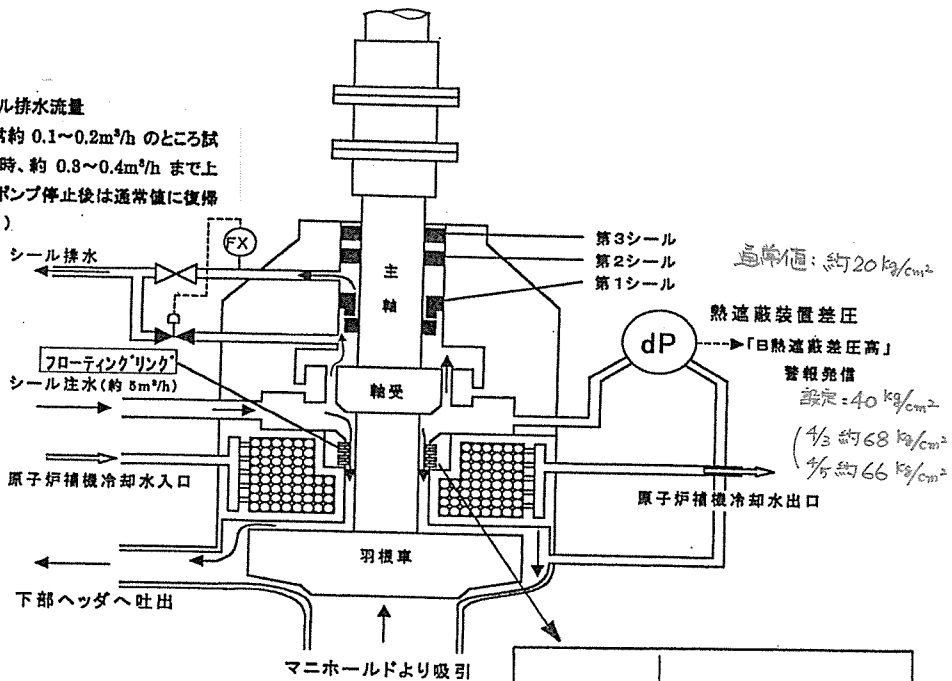
再循環ポンプ断面図

シール排水流量

(通常約  $0.1 \sim 0.2 \text{ m}^3/\text{h}$  のところ試運転時、約  $0.3 \sim 0.4 \text{ m}^3/\text{h}$  まで上昇。ポンプ停止後は通常値に復帰した。)

熱遮蔽装置の上方には、再循環ポンプ主軸に面してフローティングリング（シール水がポンプ上方へも行き易くするため、ポンプ下方側の流路を狭めている装置）があり、同リングと主軸との隙間は約 $0.15\text{mm}$ であることから、この部分に原因がある可能性が考えられているが、再循環ポンプを分解して点検することにより確認する。
