平成11年4月16日  
原子力安全対策課  
(11-8)  
<16時00分諸発表>

## 大飯発電所2号機の定期検査状況について (制御棒落下事象の原因と対策)

大飯発電所2号機(加圧水型軽水炉;定格出力117.5万kW)は、平成10年8月29日から第14回定期検査中であるが、調整運転中の1月29日14時22分、制御棒(全53本)のうち1本が引き抜き操作時に落下する事象が発生した。原因調査のため同日20時00分発電を停止し、原子炉停止操作を行っていたところ、他の制御棒1本にも動作不良があったため、20時42分原子炉を手動トリップした。

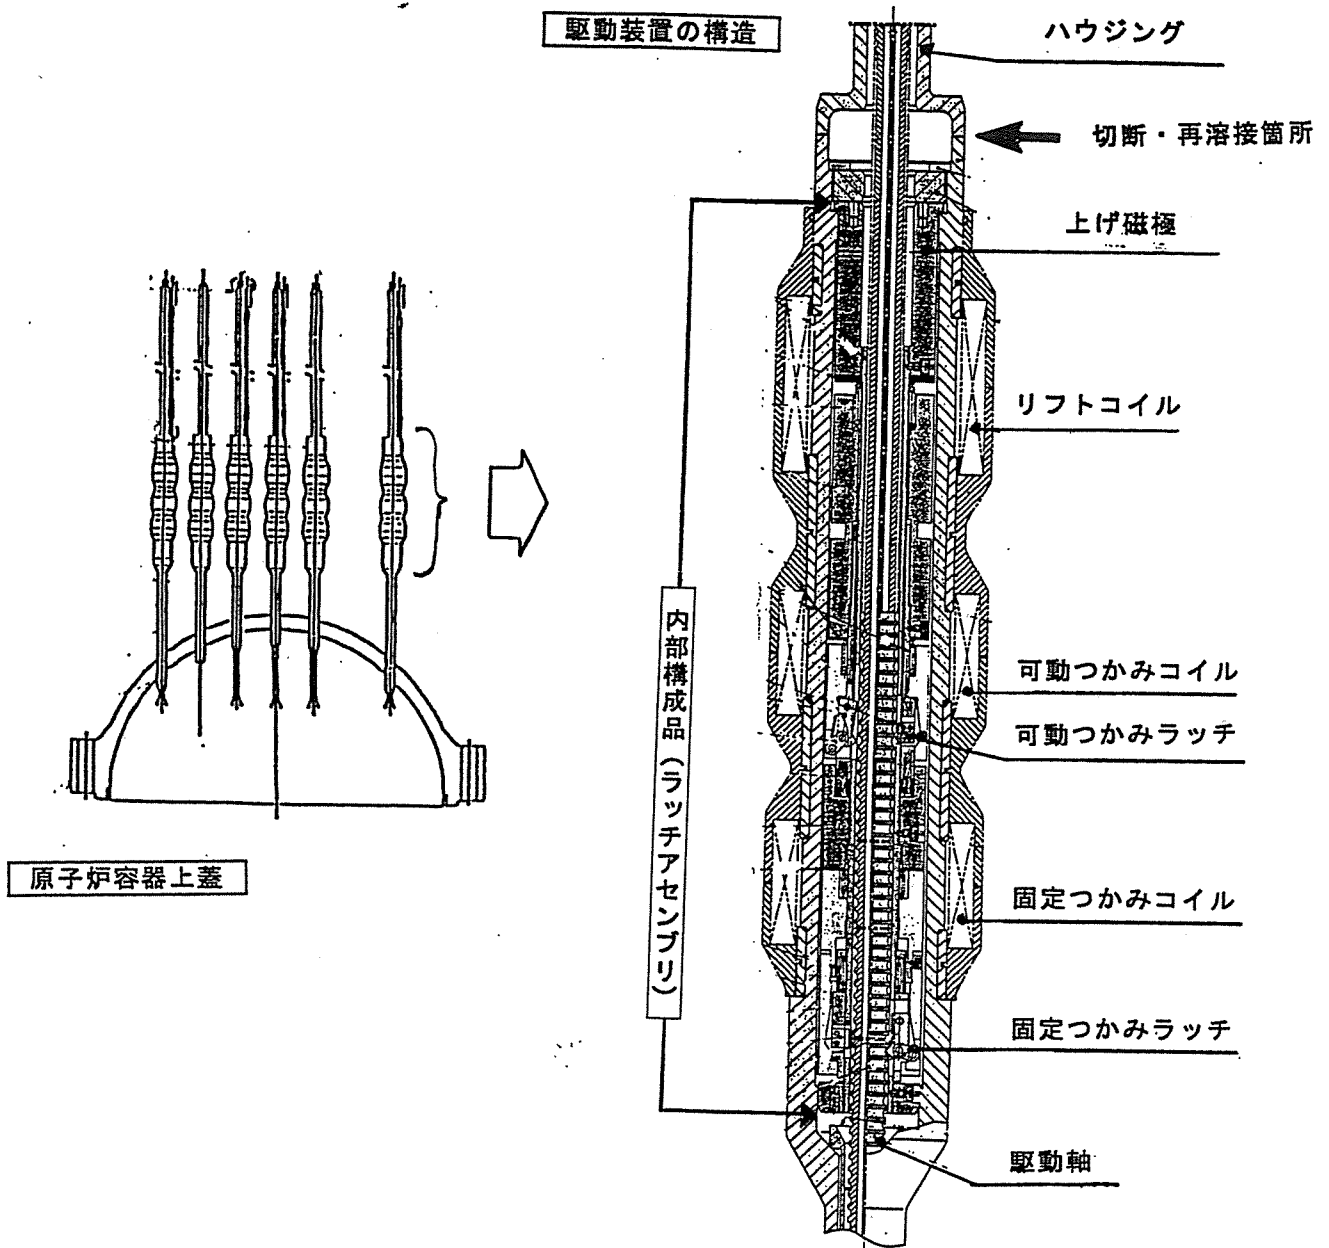
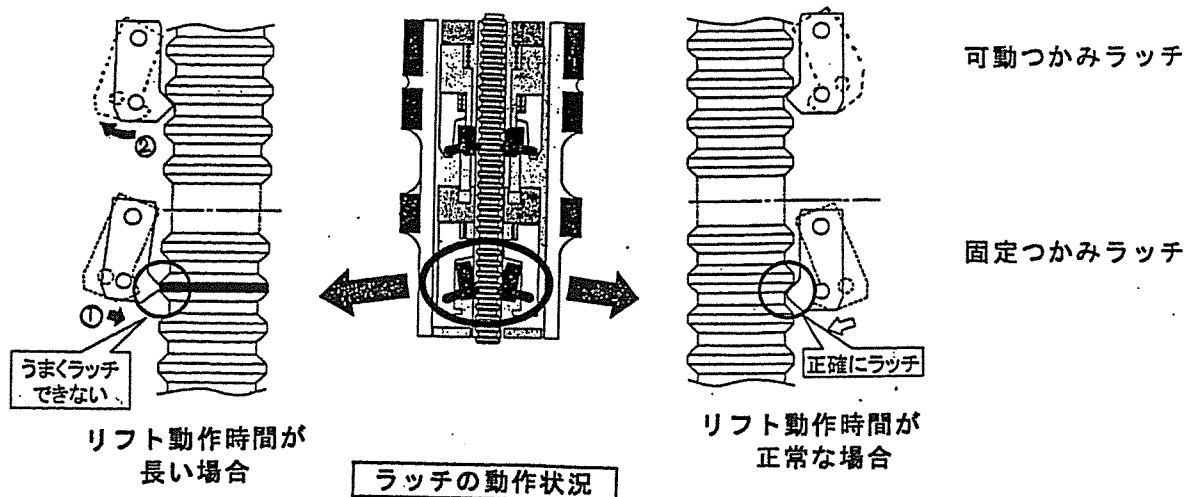
# 制御棒駆動機構概念図

今回発生した制御棒の動作不良は、制御棒駆動機構の可動つかみ部において制御棒駆動軸の引き上げ動作に遅れ等の異常が発生し、その後の固定つかみ部による制御棒駆動軸の保持が正規の位置(駆動軸の谷部)からズレたため、落下やスリップ等の動作不良が発生したものと推定された。

- ・内部構成品(ラッチアセンブリ)の可動つかみ(ラッチ)支持管下部を外観観察した結果、正常動作したものについては、工場において高温・高圧の実機環境下での試験を行っていたため黒色であったが、動作不良があったものは茶褐色であった。
- ・動作不良があった内部構成品の摺動部には、正常なものに比べて明瞭な摺動痕があり、付着物(マグネタイト)も多く確認された。

- ・ 上げ磁極下部にある金属板（はさみ板）等に腐食が認められ、特に動作不良があったものに顕著にみられたことから、付着物は、このはさみ板等の腐食により生成したものと推定された。

- ・ 制御棒駆動機構のはさみ板部での腐食について、湿潤雰囲気での実機保管状態を模擬した材料試験を行ったところ、約２週間で腐食が発生することが確認された。なお、はさみ板の表面に保護被膜があるものには腐食は認められなかった。
- ・ 案内管と可動ラッチ支持管との摺動部にマグネタイトを混入させた状態を模擬した試験を行ったところ、摺動抵抗が増加することが確認された。
- ・ 可動ラッチ支持管の下部は固定つかみ磁極上部の溝部（ダッシュポット部）に入っていることから、この構造を模擬し、マグネタイトを混入させた状態で動作試験を行なったところ、動作時間に遅れが生じた。これは付着したマグネタイトによりダッシュポット部に入り込む水の流路が狭くなり、水の流入が妨げられたものと推定された。
- ・ 本事象の再現性を確認するため、実機の湿潤状態での長期保管状態を模擬した後、制御棒駆動装置の動作試験を実施したところ、制御棒の引き上げ動作に遅れがみられるとともに、内部構成品の分解調査で、実機と同様、はさみ板部での腐食や摺動部および隙間部にマグネタイトが認められた。

原子炉容器上蓋に取り付けられている制御棒駆動装置全数（53本）について、駆動軸外筒部を切断し、内部構成品を取り替えることとした。なお、今回の組み込む内部構成品については、腐食予防として、あらかじめ保護被膜を形成させたものを使用することとした。
