## 大飯発電所1号機の定期検査状況について (燃料集合体支持格子の損傷の原因と対策)

# 関西電力（株）大飯発電所1号機の定期検査中に発見されたトラブルの原因と対策について

平成11年4月23日  
資源エネルギー庁

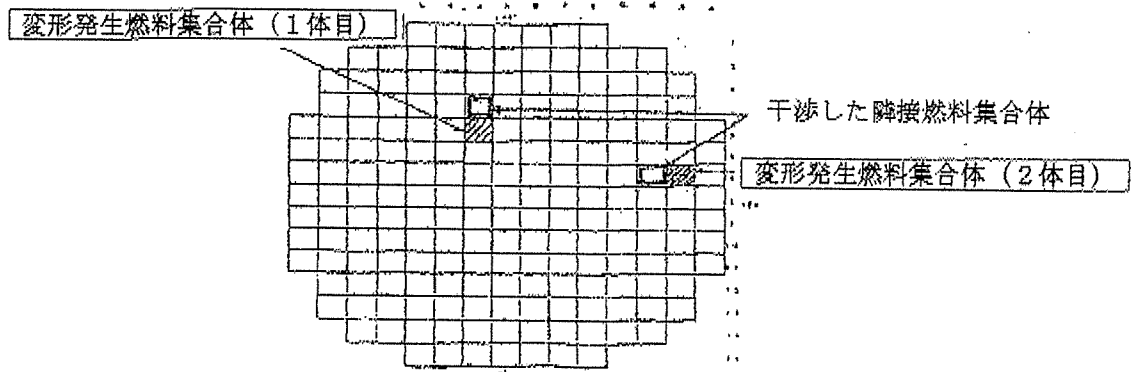
# 燃料集合体の支持格子変形状況概要図

変形した支持格子(T-39は第6、T-04は第9)は、それぞれ右端の上部(ガイドベーン)が下方方向に圧縮された形で、ベーン付け根部が幅約3cm、最大約6mm外側にはみ出していた。変形したベーンの先端部は燃料棒には接触しておらず、燃料棒表面に傷等の異常は認められなかった。

隣接燃料集合体の調査では、1体目(T-39の隣接)は変形した支持格子と同位置の第6支持格子に、2体目(T-04の隣接)は第3支持格子に、それぞれ左端部にこすれ跡と思われる光沢部が認められた。また、1体目(T-39の隣接)の第6支持格子の位置が、約9mm上方にズレていた。

前回定期検査時に当該燃料集合体が原子炉内に装荷されている状態で隣接燃料集合体を装荷する際、原子炉底部にある支持ピン（燃料集合体下部ノズルが挿入される）の頂部位置で、頂部に乗り上げたと思われる荷重変動が発生しクレーンは自動停止した。このため燃料集合体を一旦上昇させ、位置の再確認を行い装荷作業を再開したところ、頂部位置の下方で再度荷重変動が発生したが、当時は下部ノズルが支持ピンに入って若干のこすれ等が生じたためと考えていた。
