平成11年 5 月 25 日  
原子力安全対策課  
( 1 1 - 2 1 )  
<16時記者発表>

## 美浜発電所 2 号機の原子炉手動停止の原因と対策について (余剰抽出水系統配管の漏えい)

# 関西電力（株）美浜発電所 2 号機の手動停止の原因と対策について

平成 11 年 5 月 25 日  
資源エネルギー庁

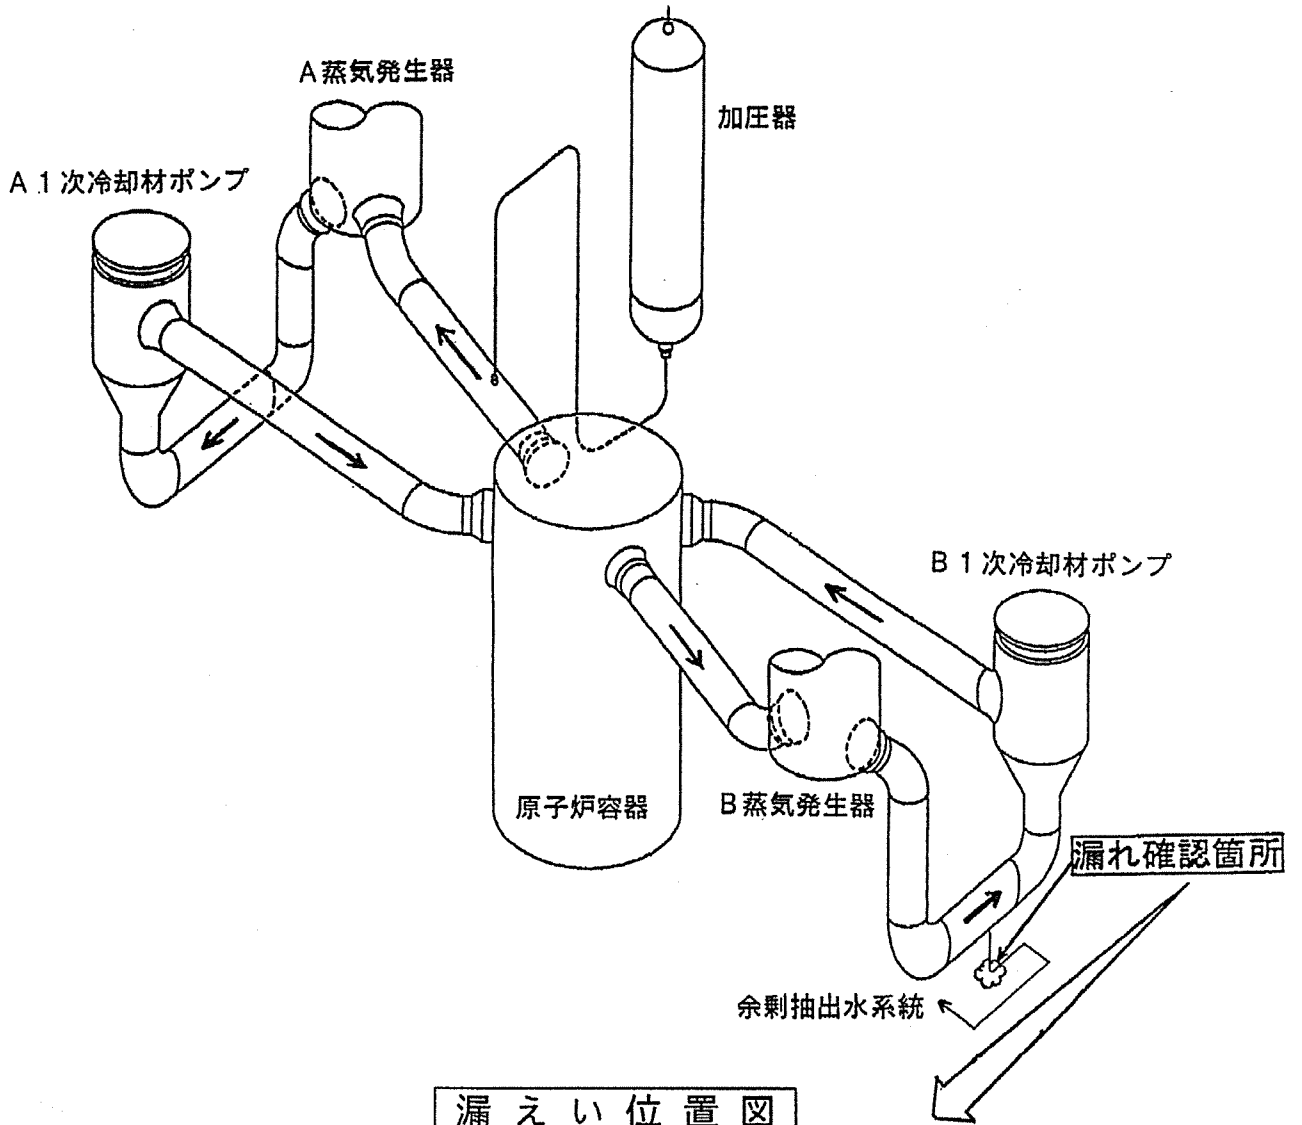
# 系 統 概 要 図

美浜発電所 2 号機（加圧水型軽水炉；定格出力50.0万kW）は、復水器内の海水漏えいに伴う点検・補修のため電気出力約65%で運転中の 4 月 30 日、格納容器内にあるサンプ水位の上昇率の増加が確認された。このため、監視強化と各部の点検を行った結果、B ループの 1 次冷却材ポンプ入口配管の余剰抽出水系統取出配管部付近でわずかな水漏れが確認されたことから、点検調査のため、同日 18 時 45 分に発電を停止した。この事象による環境への放射能の影響はない。

停止後、当該部の外観点検を実施した結果、余剰抽出水系統取出配管の曲げ管部の背側に直線状の割れ（外表面長さ約 7 mm）が確認された。

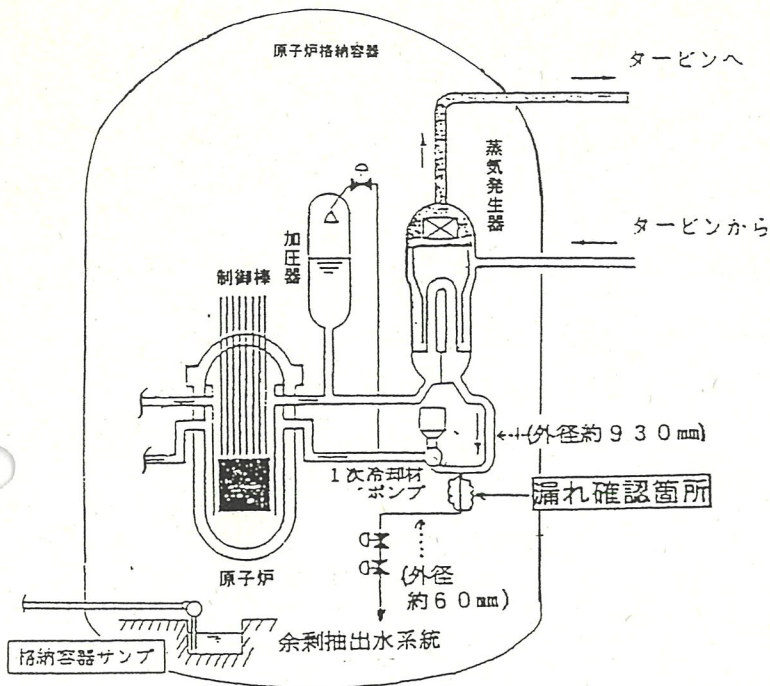
原子炉格納容器内概要図

関西電力(株)美浜発電所 2 号機（加圧水型、定格出力 50 万キロワット）は、復水器の点検・補修のため出力約 33 万キロワットで運転中のところ、格納容器サンプに流入するドレン流量に増加が認められたことから、原子炉格納容器内の点検を行った結果、平成 11 年 4 月 30 日午前 11 時頃、1 次冷却系 B ループの余剰抽出水系統配管（余剰水の回収や水質調整のため 1 次冷却水を抽出する配管）の取出部付近にわずかな水漏れが確認された。

点検の結果、当該配管の曲げ部において、外面で約 7 mm、内面で約 24 mm の貫通き裂が認められ、その破面に疲労損傷の特徴を示す模様が確認された。この他、配管内面の当該き裂近傍に、類似のき裂が数本認められた。

また、当該曲げ部には、曲げ加工時の残留応力に加え、主配管からの 1 次冷却水と余剰抽出水系統配管内の滞留水との温度境界面（熱成層）の変動に伴う繰り返し熱応力が発生していたことが判明した。この結果、き裂が発生、進展し、一部が貫通に至ったものと推定される。

対策として、当該配管について、曲げ部を熱成層の影響を受けない位置に移すとともに、加工時の残留応力が小さいものに取替えることとした。また、配管の設計に際し、熱成層の影響をより適切に考慮することとした。
