## 新型転換炉ふげん発電所の定期検査状況について (再循環ポンプB号機の試運転時における不具合の原因と対策)

## 新型転換炉ふげんの再循環ポンプにおける熱遮蔽装置差圧の上昇について（報告）

平成11年5月31日  
科学技術庁原子力安全局  
原子炉規制課

新型転換炉ふげん発電所 B再循環ポンプ試運転時における  
熱遮蔽差圧の上昇について（原因の調査結果及び対策）

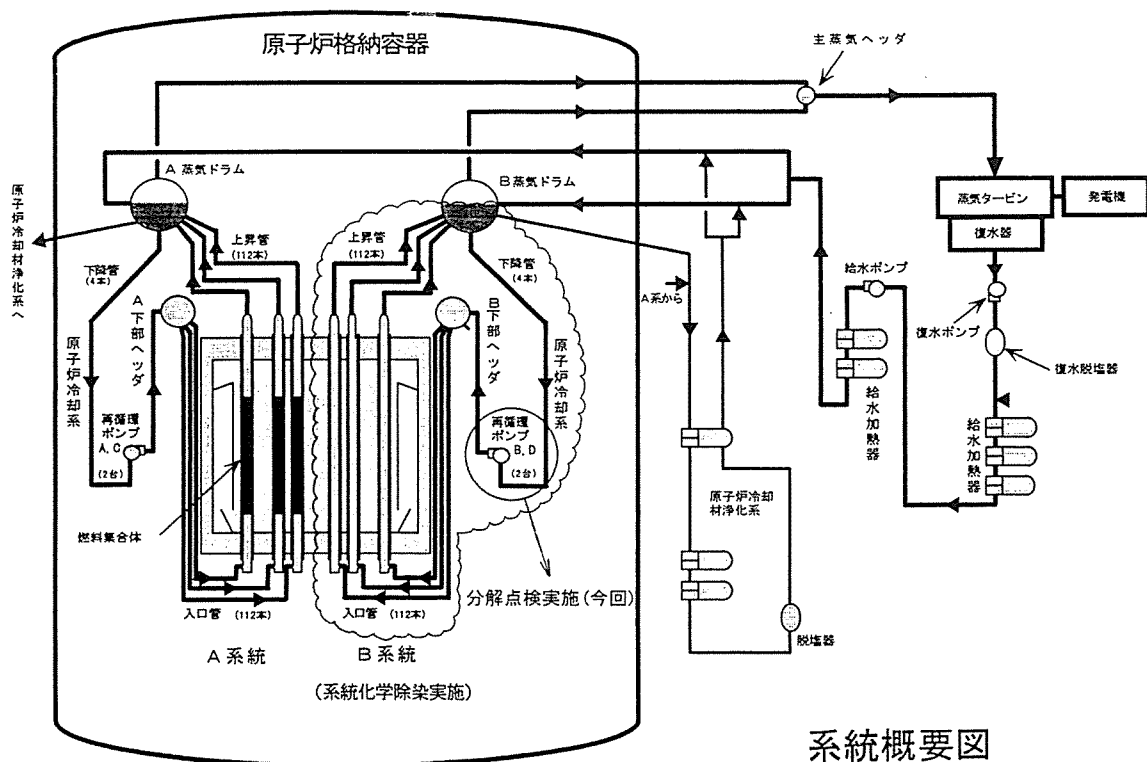
系統概要図

新型転換炉ふげん発電所（新型転換炉原型炉；定格出力16.5万kW）は、平成11年1月8日から第15回定期検査を行っており、原子炉冷却材再循環ポンプ（全4台）のうち、B・D号機の分解点検終了後の4月3日、5日にポンプの試運転を実施したところ、再循環ポンプB号機のシール水注入系で「B-熱遮蔽差圧高」警報が発信した。

シール排水流量  
(通常約 0.1~0.2m<sup>3</sup>/h のところ  
試運転時、約 0.3~0.4m<sup>3</sup>/h まで  
上昇。ポンプ停止後は通常値に  
復帰した。)

熱遮蔽装置差圧  
通常値: 約 20kg/cm<sup>2</sup>  
警報値: 40kg/cm<sup>2</sup>  
4 月 3 日: 約 68kg/cm<sup>2</sup>  
4 月 5 日: 約 66kg/cm<sup>2</sup>

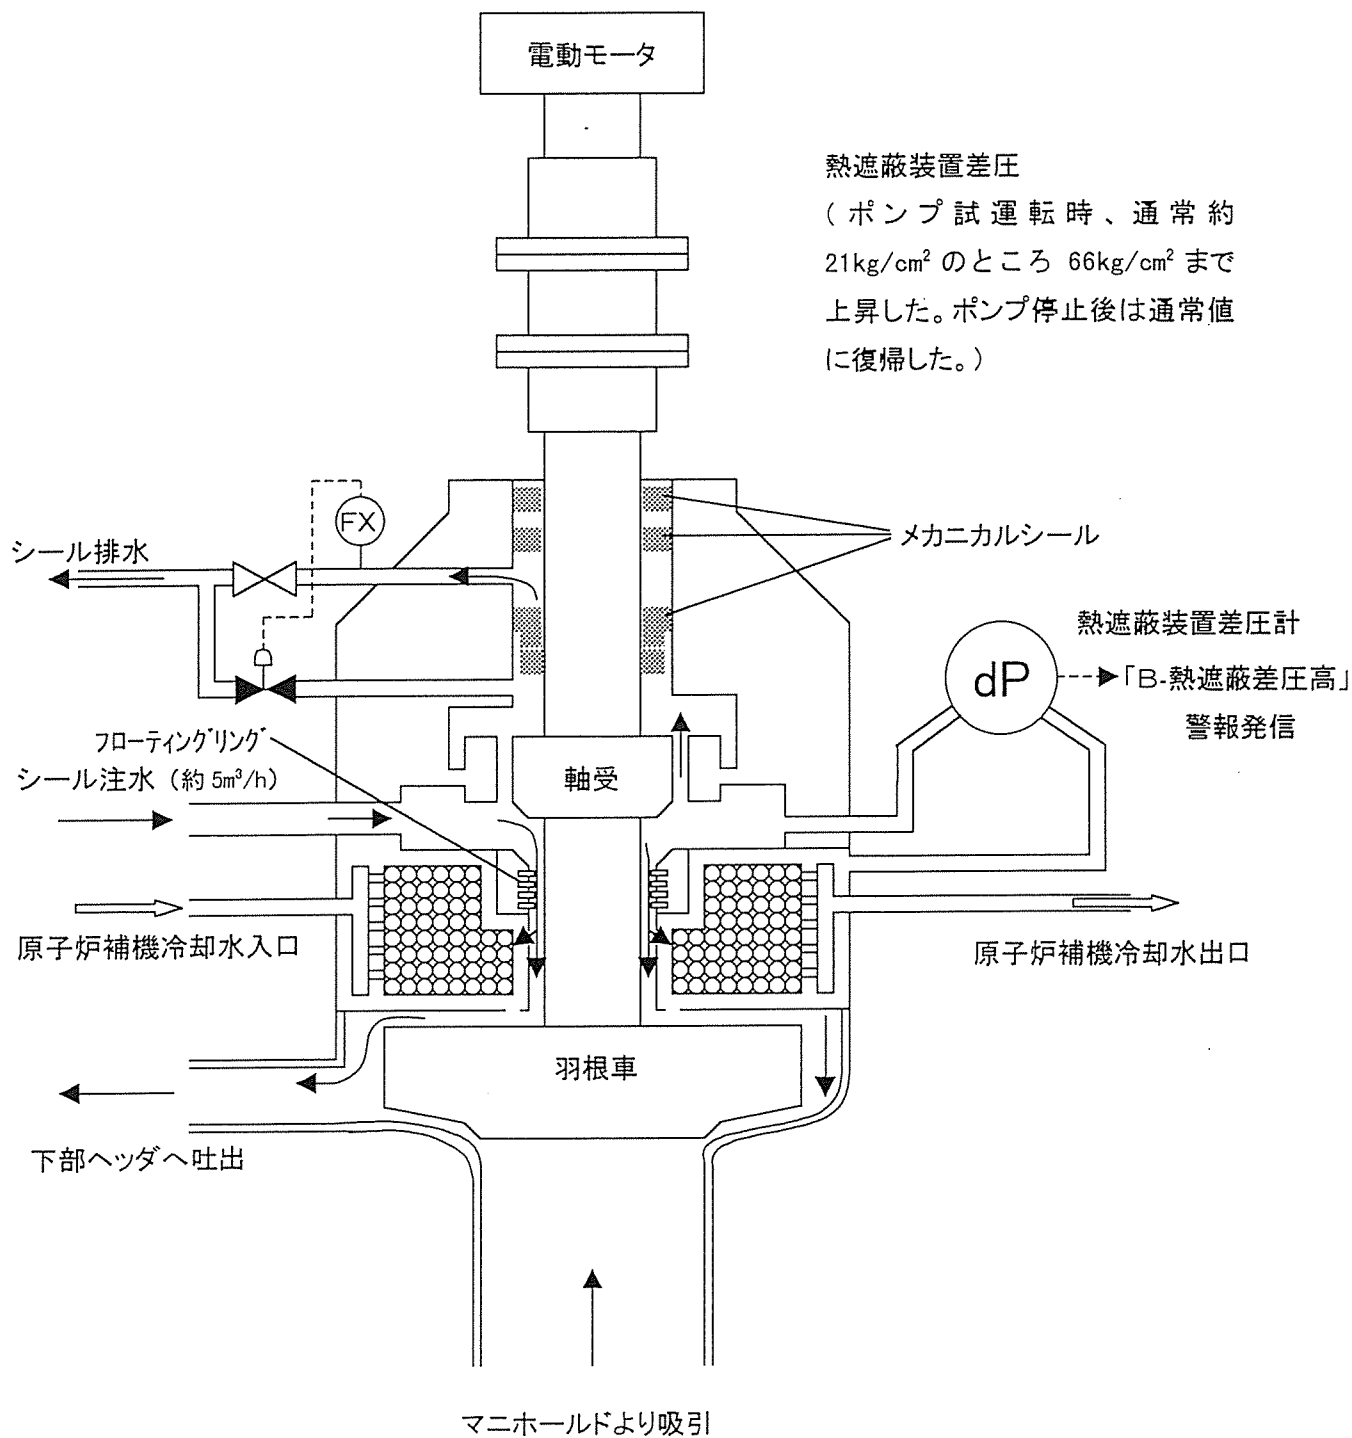
図2 再循環ポンプ断面

- ①シール水をポンプ上方へ行き易くするためポンプ下方側の流路を狭めている装置（フローティングリング）部において、ポンプの主軸の周りに取り付けられたカバー（主軸スリーブ）表面、フローティングリング表面及び同リング受けとの接触面、フローティングリングの固定ピン等に接触傷が認められた。
- ②主軸スリーブの下方にある主軸周りのカバー（サーマルスリーブ）表面に円周方向の切削傷及び接触傷があり、それらの間隔はポンプ内円筒の表面の凹凸（ラビリンス）の間隔に対応するものであった。
- ③ラビリンスの上部にくぼみ状の圧痕があった。
- ④線状金属片（6個、合計約 $0.5\text{g}$ ）及び金属粉（約 $0.04\text{g}$ ）がラビリンスの谷部等から発見回収された。
- ⑤フローティングリングの取り付けが主軸に対して傾いていた。（長さ $100\text{mm}$ に対して高さ約 $0.021\text{mm}$ の傾き）
- ⑥フローティングリング部を片側に押し当てて隙間を測定したところ、水平方向に約 $0.2\text{mm}$ ずれることがわかった。

分解調査時に判明したフローティングリングの傾き及び水平方向へのずれ(偏芯)について検討した結果、傾いた状態のみでは主軸の接触は生じないが、一定量のずれがあった場合にはフローティングリングと主軸が接触することがわかった。

フローティングリングが主軸スリーブに傾いて接触した状態でポンプが回転することにより、フローティングリングに回転力とともに上下方向の力が加わり、その結果、フローティングリングが複雑に振動し、頻繁に主軸とフローティングリングが接触した。その結果、主軸スリーブ、フローティングリング及びリング受け等に見られた傷を生成したと推定している。

また、フローティングリングと接触して主軸に荷重がかかった場合について解析したところ、サーマルスリーブとラビリンスが接触することがわかった。なお、回収した線状金属片は全量で約0.54gであり、サーマルスリーブの切削傷から推定した重量約0.65gとほぼ同等であったことからみて、金属片による原子炉への影響はない。

ポンプの回転に伴いフローティングリングが複雑に振動したことにより、シール水が軸の周方向へ迂回して流れ、その結果、流動抵抗が大きくなったことから差圧が上昇すると推定している。

①再循環ポンプの組立時にはサイクル機構の担当職員を立ち合わせ、フローティングリング部の組立における偏芯を0.11mm以下とするよう管理すること、傾きについては組み合わせ部の隙間管理を行い、傾きを長さ100mmに対し0.003mm以下となるよう管理をすることを作業要領書に規定することとする。
