平成11年6月3日  
原子力安全対策課  
(11-31)  
<11時30分記者発表>

## 美浜発電所3号機の定期検査状況について (A-主蒸気管系統の油圧防振器損傷の原因と対策)

# 関西電力（株）美浜発電所3号機の定期検査中に発見されたトラブルの原因と対策について

平成11年6月3日  
資源エネルギー庁

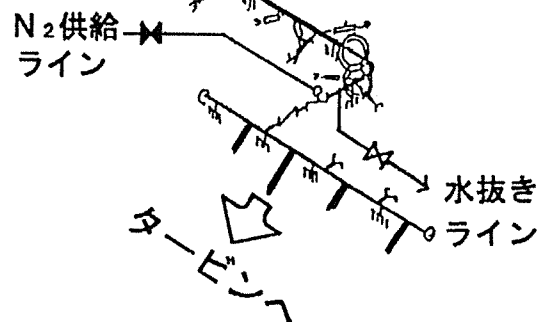
## 油圧防振器等の損傷状況

点検の結果、損傷した油圧防振器9本は連結ネジ部で破損しているとともに、2ヶ所の配管振れ回り防止用支持構造物で緩衝材の一部に変形が認められた。

注) アイボルトおよびピストンロッドを  
総称して、連結用ネジ部という。

対策として、損傷の認められた油圧防振器 9 本および変形の認められた緩衝材は新品と取り替えることとした。

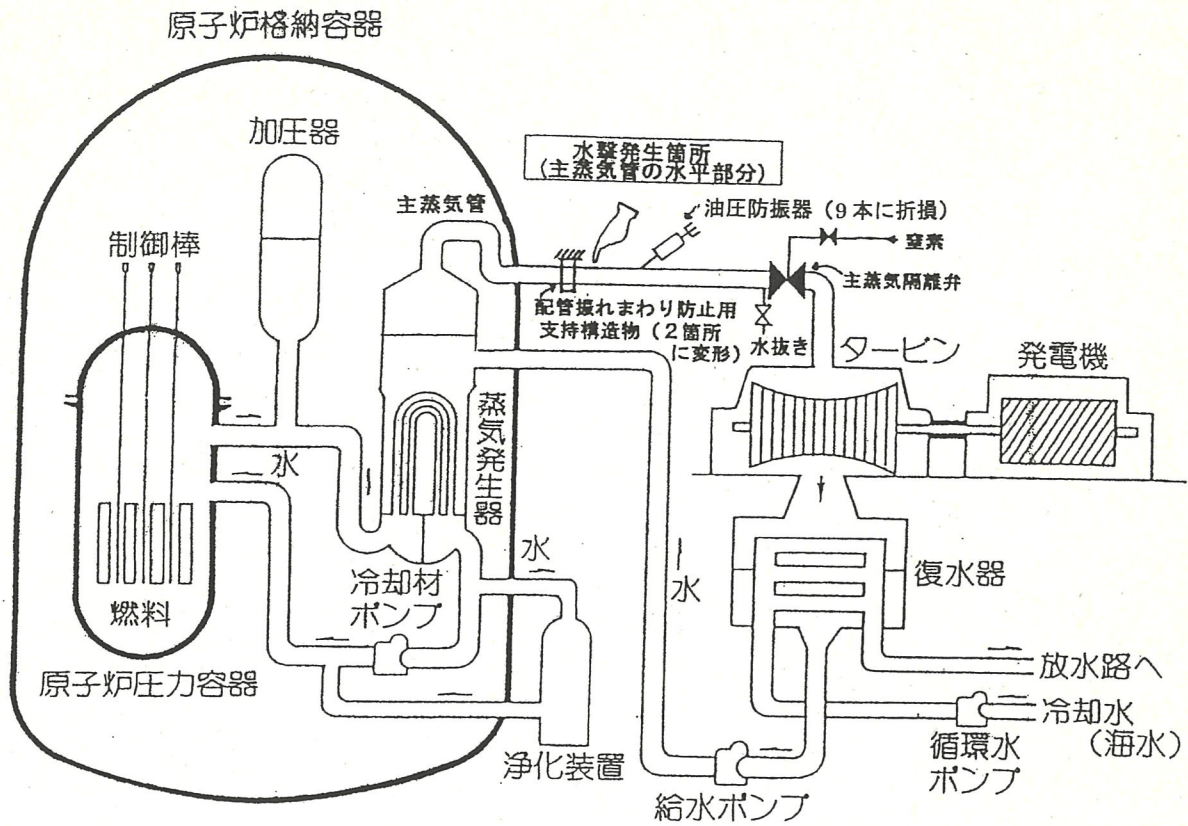
# 概略系統図

点検調査の結果、9本の油圧防振器の折損に加え、2箇所の配管振れまわり防止用支持構造物で緩衝材の変形が認められた。また、水撃作用の発生防止のため、本来、水抜き作業と並行して、主蒸気管への窒素加圧が行われるべきところ、中央制御室と現場との連絡が不適切であったため、同窒素加圧が実施されなかったことが判明した。

この結果、水抜き作業に伴い系統内の圧力が低下し、蒸気発生器内で蒸気が生じ、それが主蒸気管内で凝縮することにより、今回の水撃作用が発生し、油圧防振器等の損傷に至ったものと推定される。なお、当該主蒸気管系統の配管、弁等の健全性については、問題がないことが確認されている。

対策として、損傷のあった油圧防振器等を新品に取替えるとともに、運転操作の基本動作の徹底及び操作手順の充実を図ることとした。
