## 大飯発電所2号機の原子炉起動と調整運転開始について (第14回定期検査)

大飯発電所2号機（加圧水型軽水炉；定格出力117.5万kW）は、平成10年8月29日から、第14回定期検査を実施していたが、平成11年7月16日に原子炉を起動し、翌17日に臨界となる予定である。

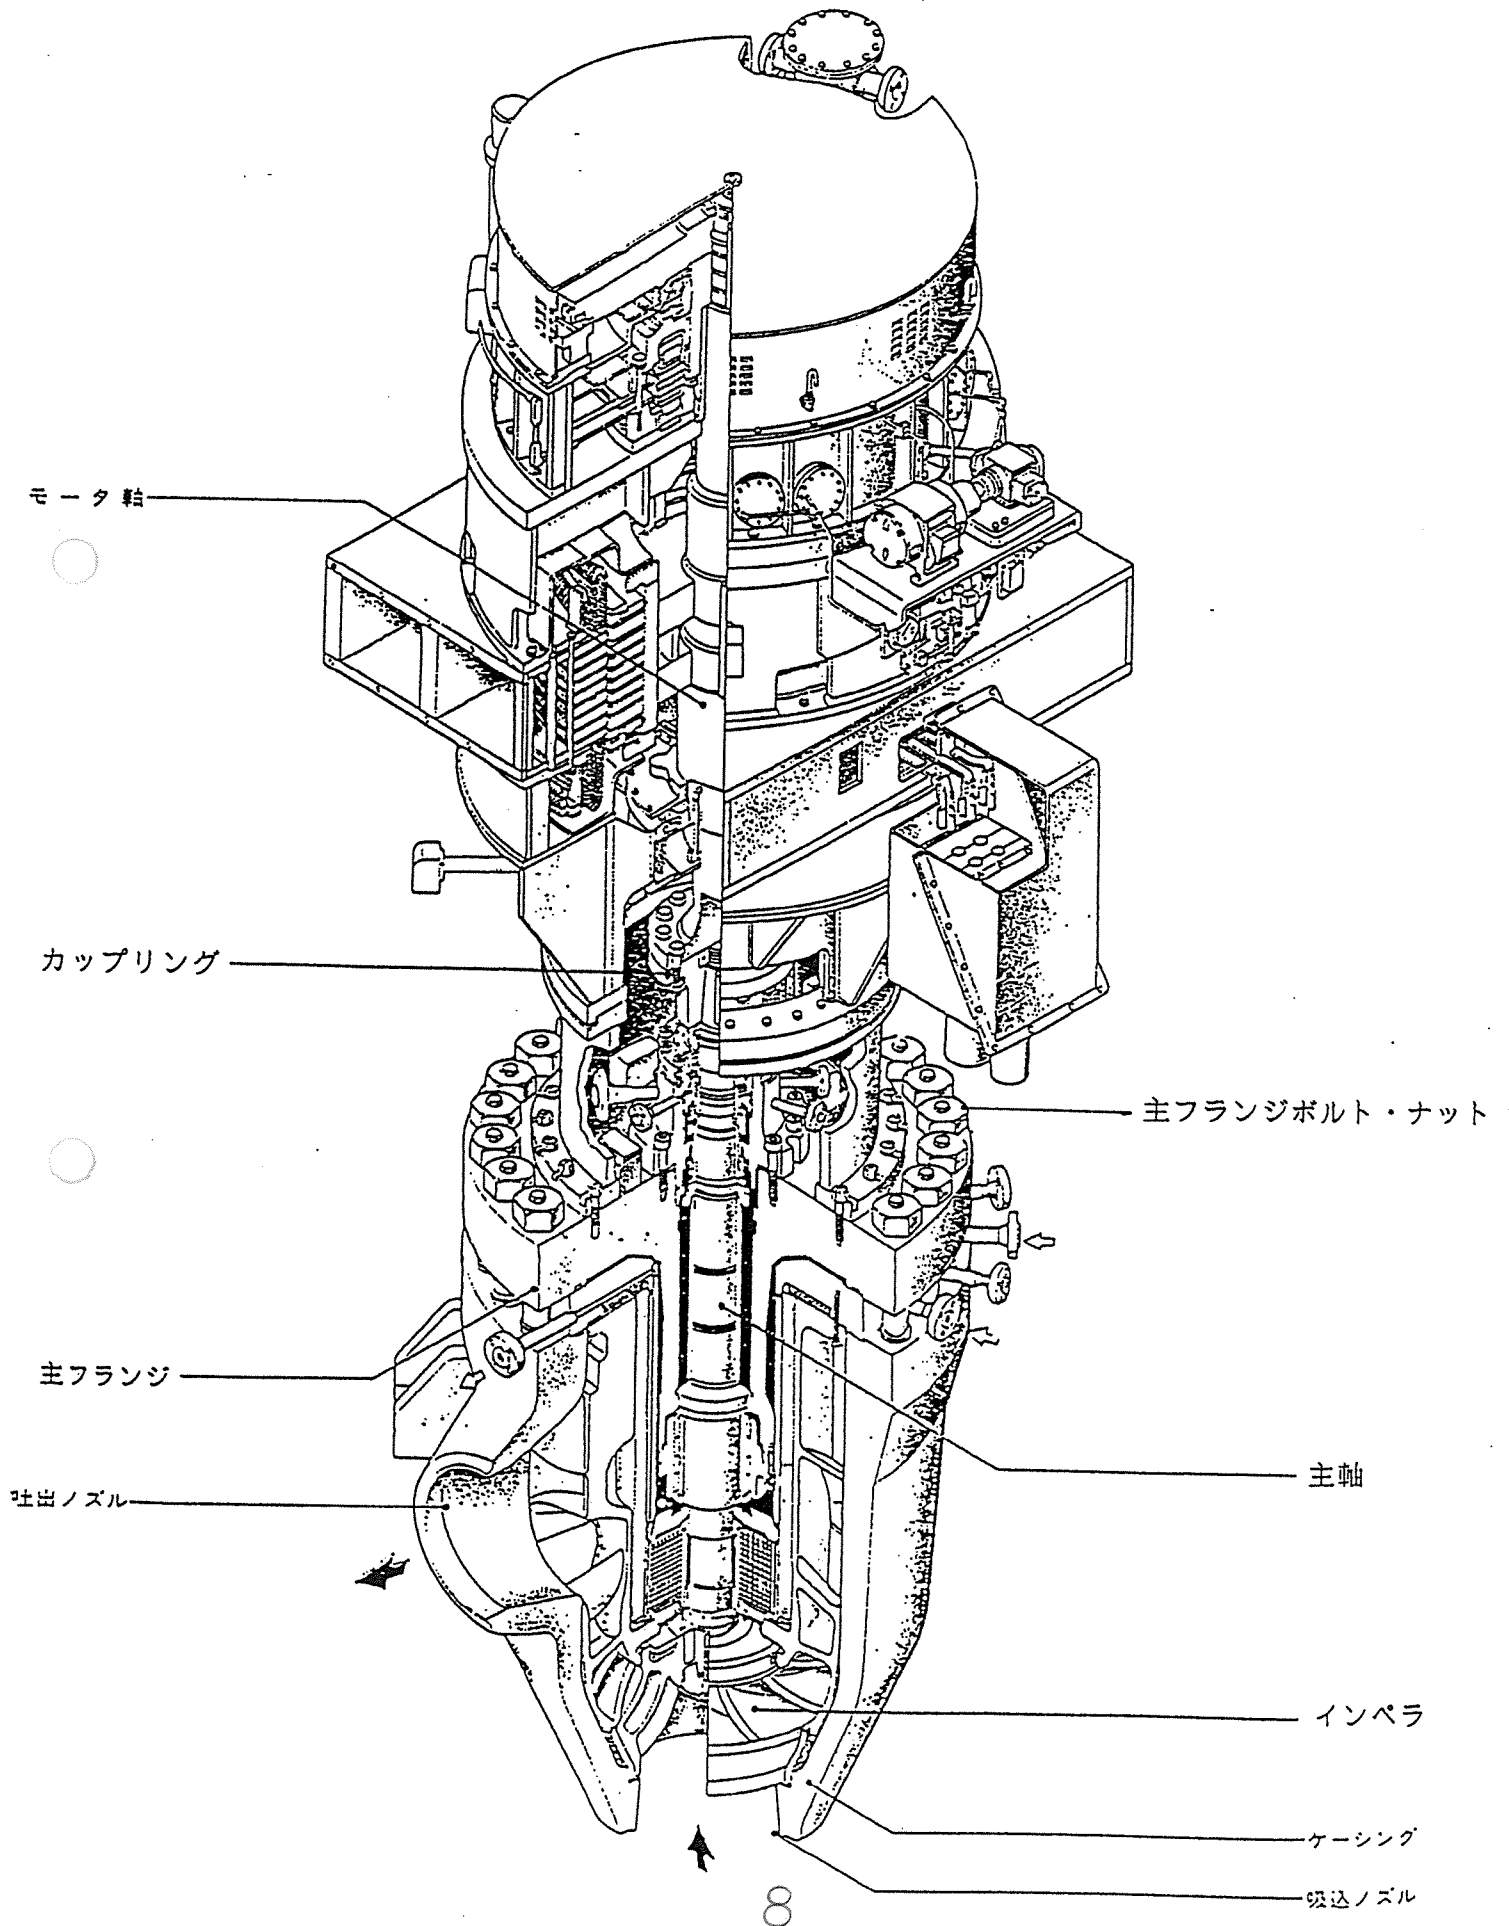
図-4 余熱除去系、格納容器スプレイ系配管接続工事概要図

- (1) 原子炉容器上部ふた取替工事（添付1参照、図1、2参照）  
海外における上部ふた管台部での損傷事例等に鑑み、将来的な健全性維持を図るという予防保全の観点から、既設の原子炉容器上部ふたを、管台部の材質等を変更した新しい原子炉容器上部ふたに取り替えた。
- (2) 1次冷却材ポンプ供用期間中検査（図-3参照）  
1次冷却材ポンプの供用期間中検査として、4台あるポンプのうち、Dポンプについて、主フランジボルト、締め付け部等耐圧部の健全性を確認するとともに、分解検査としてインペラ等の内部部品について点検した。
- (3) 余熱除去系、格納容器スプレイ系配管接続工事（図-4参照）  
アクシデントマネジメント対策(\*1)として、炉心損傷を防止するため工学的安全注入系の再循環注入モード(\*2)による長期的な炉心冷却方式

の多様化を想定し、格納容器スプレイポンプを用いた再循環も可能なように、余熱除去系と格納容器スプレイ系を接続する配管を設置した。
