新型転換炉ふげん発電所の重水精製装置Ⅱ  
エリアトリチウムモニタ等の上昇について  
(循環液フィルタ廻りの点検調査状況について)

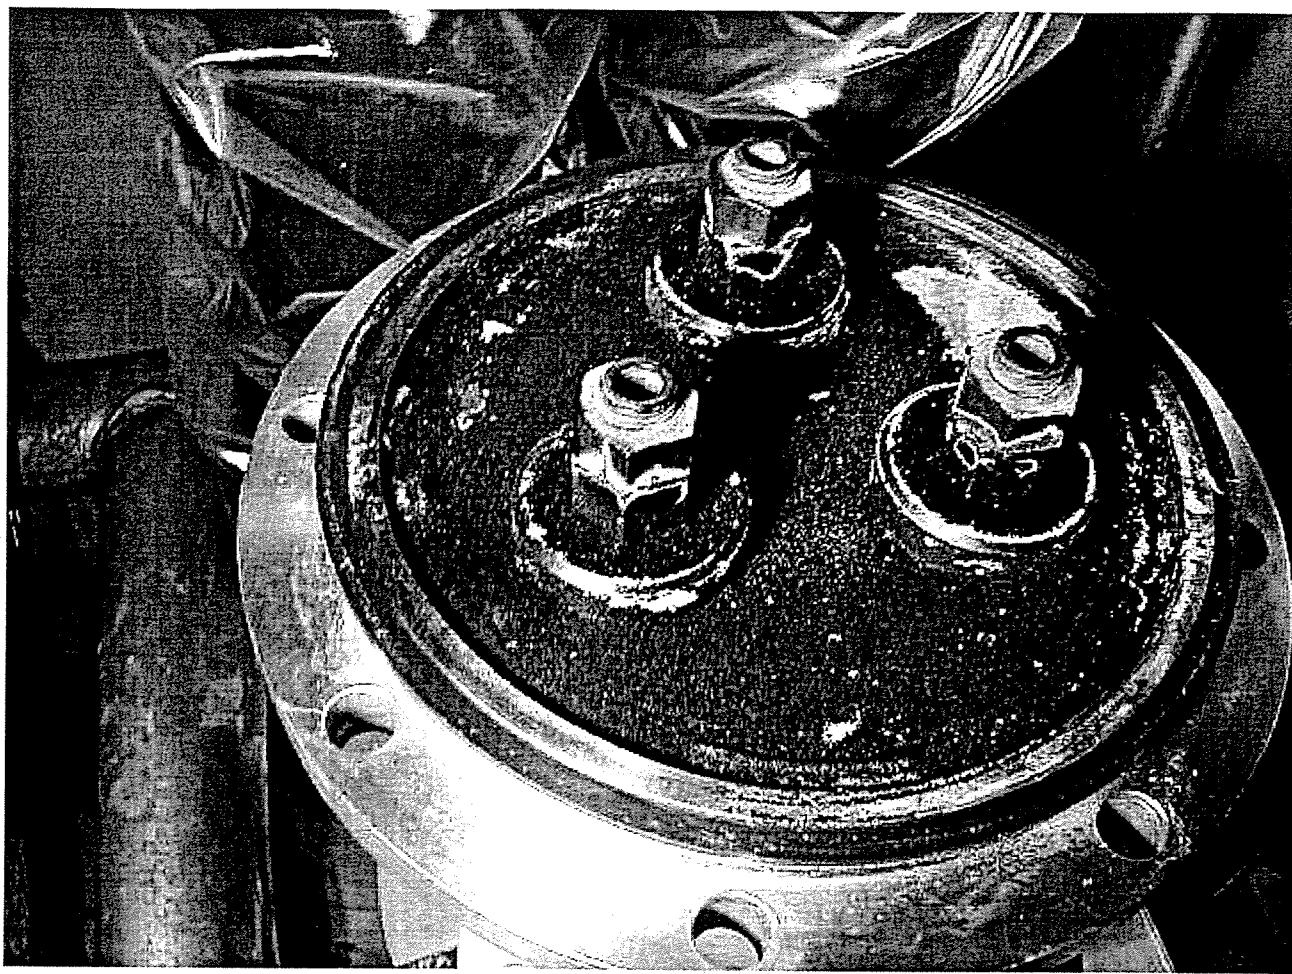
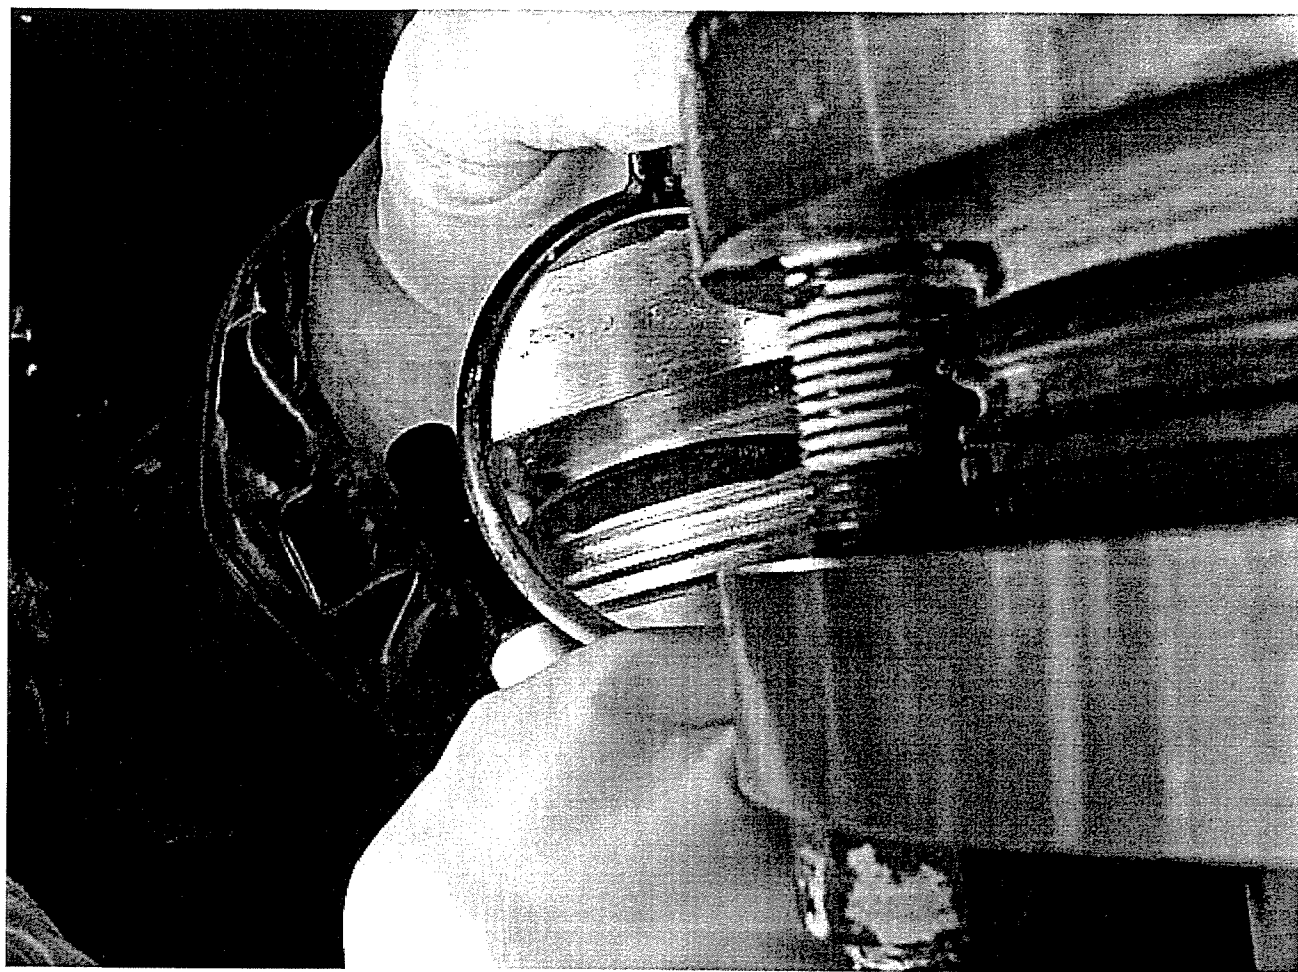
循環液フィルタ点検時の状況

- ・循環液フィルタのあるフランジ部については、上下部のフランジ面に設けられた溝（凹）部にゴム製のガスケットがセットされ、この部分でフィルター取付板を挟む形で構成されている。
- ・本体フランジ締め付け部の状態を点検した結果、本体フランジに2枚あるガスケットのうち、フィルタ本体蓋側（上部）のガスケットが、フランジシール部から全周にわたってはみだしていた。
- ・フランジボルトの締め付け力を計測した結果、漏えいがあったと推定される付近のボルトの締め付け力が不足しており、ガスケットのはみ出し量が大きかった。
- ・フィルタ本体蓋を開放した結果、本体蓋側フランジのガスケットが正規の位置（フィルタ取付板凸部）ではなく、その外周に装着されていたことが確認された。
