## 敦賀発電所2号機の1次冷却水の漏えいについて (原因調査状況)

敦賀発電所2号機（加圧水型軽水炉；定格出力 116.0万kW）は、7月12日に発生した再生熱交換器連絡配管からの1次冷却水漏えいの原因調査を実施している。

### 再生熱交換器疲労損傷発生メカニズムの原因調査

日本原子力発電株式会社

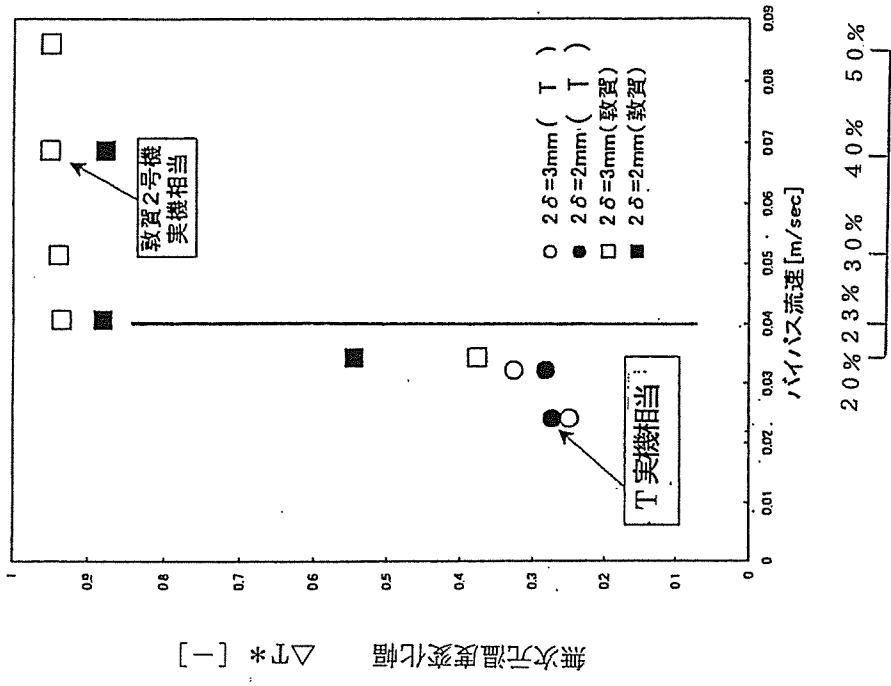
教賀2号機バイパス流量割合

- ①バイパス流速が約0.04m/s以上では、上偏心時に胴底部の冷温領域を排出するため、 $\Delta T_2 \approx 0$ となり、 $\Delta T^* > 0.9$ となる。
- ②バイパス流速が約0.035m/s以下では、胴底部の冷温領域を排出する能力が低下し、上偏心時に $\Delta T_2$ は零とはならず、バイパス流速の減少と共に $\Delta T_1$ と $\Delta T_2$ が近づき、 $\Delta T^*$ は小さくなる。

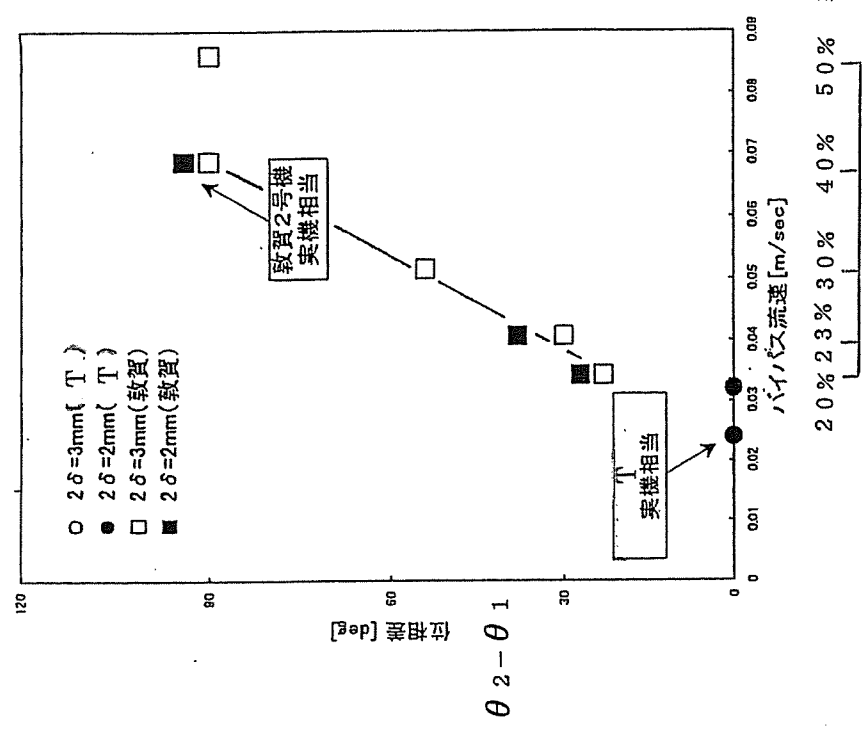
敦賀2号機バイパス流量割合

- ①バイパス流量が40%の場合、連絡配管入り口の周方向温度分布は、下偏心時と上偏心時とで位相が異なり、その位相差は90°である。
- ②バイパス流速 (バイパス流量割合) の減少と共にその位相差は減少する。この主たる理由は、上偏心時に胴左右で非対称な流れとなるが (フローパターン2)、流速が小さいほどその非対称性が小さくなるためと推定される。
- ③バイパス流速が敦賀2号機に比べ小さく、且つ内筒吹き出し穴が下向き等であるときは、フローパターンの変化がなく、位相差は殆どなくなる。

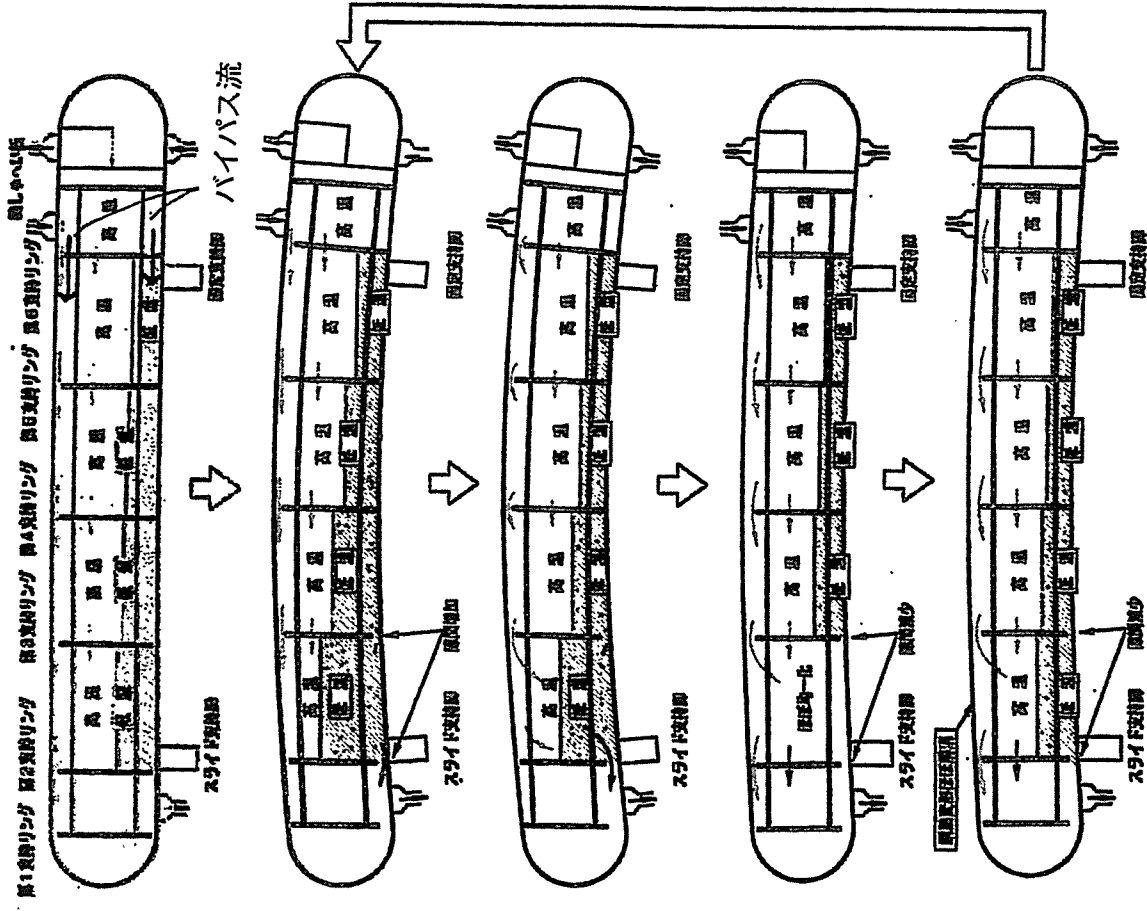
## フローパターン変動メカニズム

- ・ バイパス流の底部での流れが少なく低温域が形成、成長。

- ・ 胴底部の温度低下により、胴がわずかに変形し、第2、3支持リング下部隙間は増加。
- ・ 下部隙間が増加しても低温域は直ぐに消滅しない。

- ・ 下部隙間の増加により、第2支持リング下部への流量が増加。
- ・ 低温領域の消滅が開始。

- ・ 第2、3支持リング間の低温領域が消滅。
- ・ 胴の変形が解消され、下部隙間が減少。

STEP2 ~ STEP5 をある周期で繰り返す。

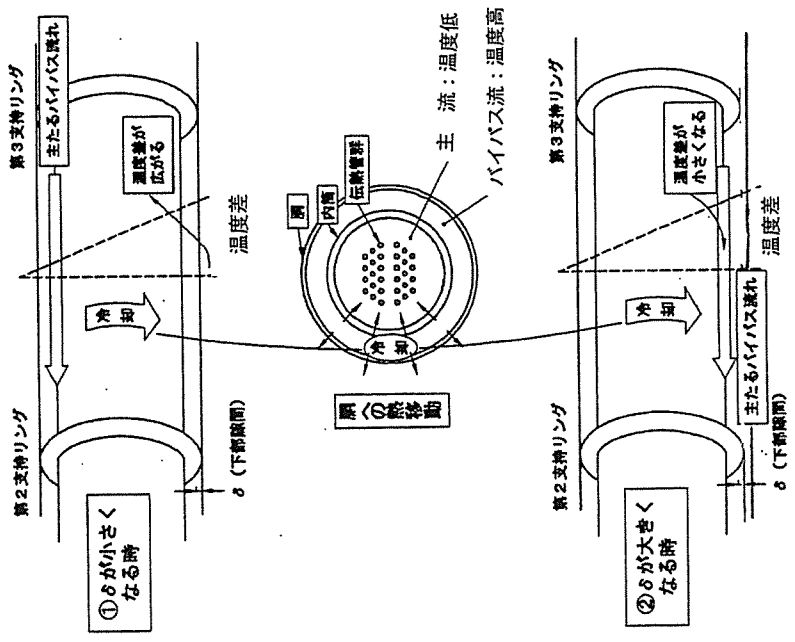
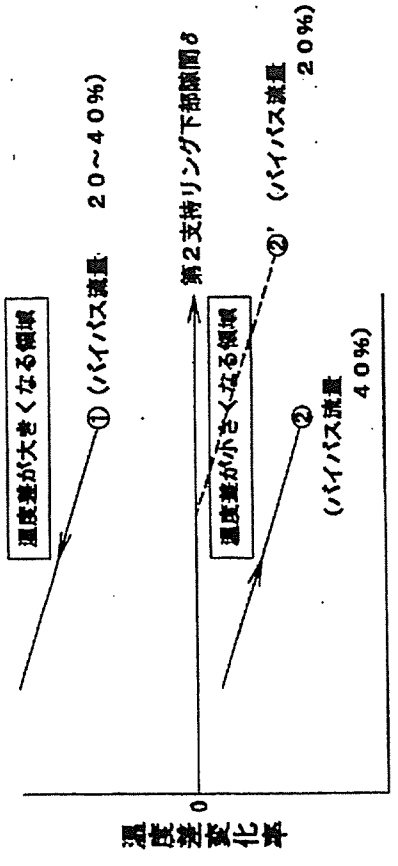
# 胴部上下温度差の時間変化（温度差変化率）（2/2）

・バイパス流に生じる温度差変化率は次のa、bの大小関係によって決まる。

- a. 低温主流（低温）の内筒を介しての冷却 → 胴下部に低温領域形成
- b. バイパス流れによる低温領域の下流側への排出

・①δが小さくなる時、 $a > b$ となり、

上下の温度差が時間と共に大きくなる。→ 温度差変化率は正

・②δが大きくなる時、 $a < b$ となり、

上下の温度差が時間と共に小さくなる。→ 温度差変化率は負

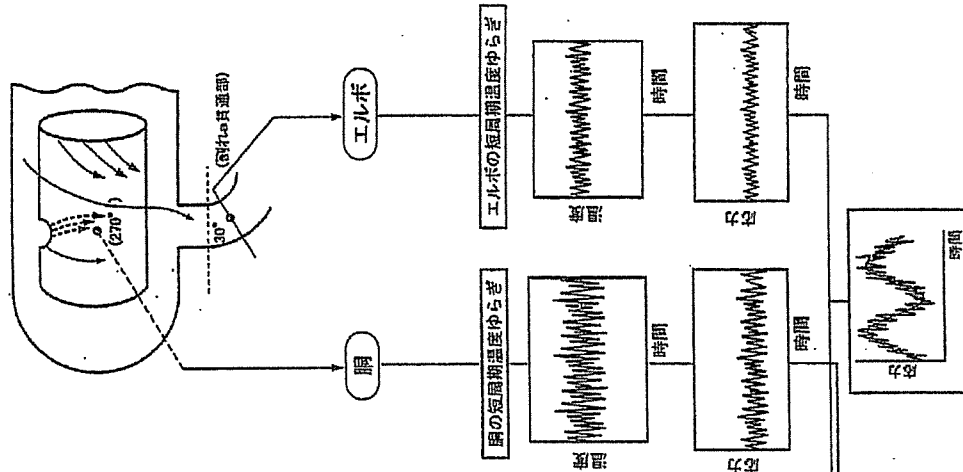
流況変動に伴う温度応力評価

応力振幅  
約 16.7 MPa > 約 14.7 MPa  
(約 1.7 kgf/mm<sup>2</sup>) (約 1.5 kgf/mm<sup>2</sup>)  
[ 疲労強度 ]

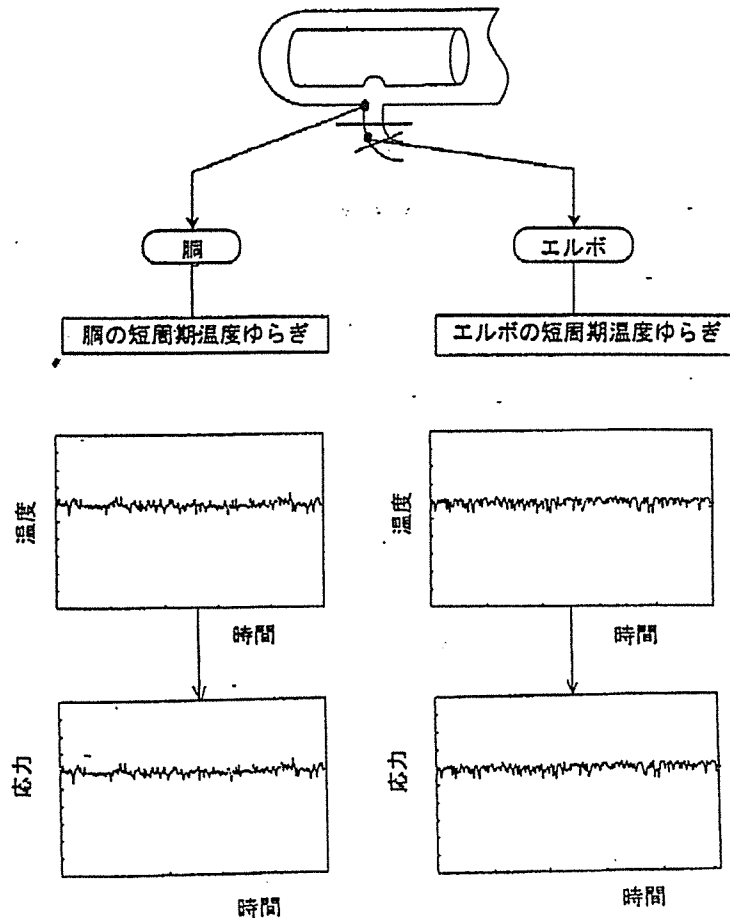
## 1. 流況変動に伴う温度応力評価の考え方

- 流動模擬試験結果から高浜3/4号機は流況に変化がなく、解析および実機計測結果からもフローパターン変動現象は発生せず、長周期温度変動による変動応力はないものと推定される。
