## 新型転換炉ふげん発電所の原子炉起動について

#### 1. 圧力管シールプラグのシール機能低下に伴う原子炉手動停止（添付1）

## 2. 急速注水系定期試験時の不具合 [国の取扱い：通達に基づく報告対象] (添付2)

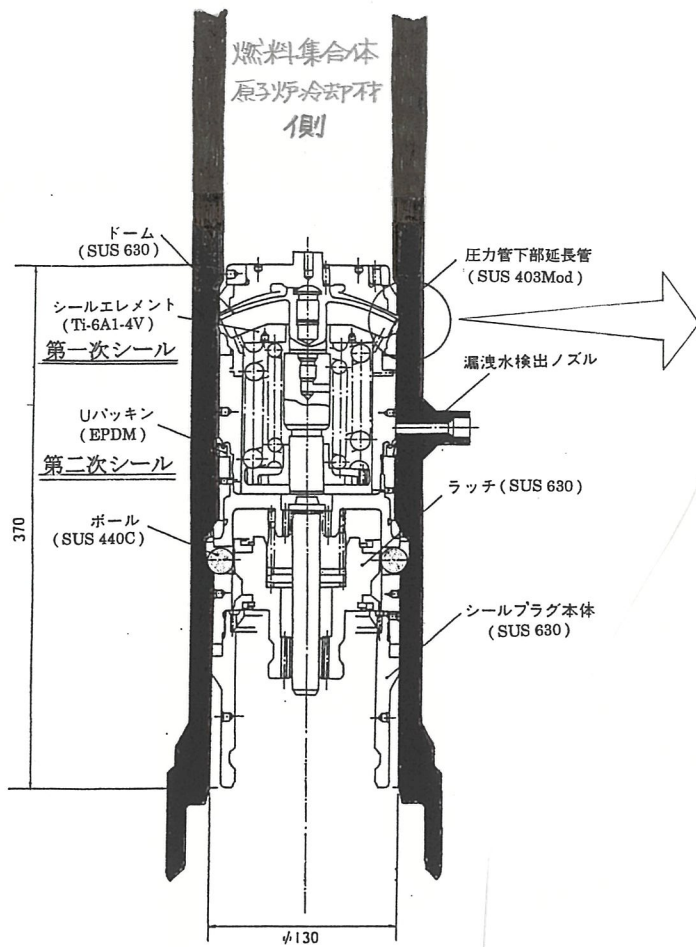
シールプラグ断面図

- ①当該圧力管のシールプラグについて外観観察や分解調査を実施した結果、漏えいの跡と推定される付着物や通常観察される面荒れはあるものの、漏えいの原因となるような傷などは認められなかった。
- ②当該圧力管に、予備のシールプラグを装着し、予備耐圧試験（圧力約70 kg/cm<sup>2</sup>）を行ったところ、シール部からの漏えいが確認されたため、圧力管内面について、詳細な観察を行った結果、シールプラグのシールエレメ

以上の調査結果から、前回（第15回）定期検査において、当該圧力管にシールプラグを装着した際、比較的大きなクラッド等の異物が圧力管シール面とシールプラグのシールエレメントの間にかみ込み、圧力管シール面に微小な傷が発生したためシール機能が低下し、シール漏えい量が増加したものと推定された。

- ①当該圧力管内面のシール面を研磨し、予備のシールプラグにて、漏えいのないことを確認した後、当該圧力管に燃料集合体および所定のシールプラグを装着し、漏えい試験にて健全性を確認した。
- ②「シールリーク検出器」の水位検出器については、今回の事象を踏まえ、水位が増加した場合のみ発信するようプログラムを修正した。

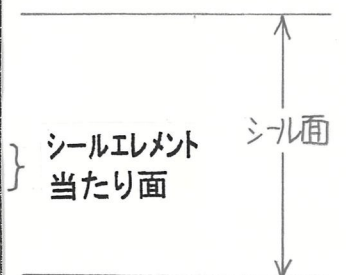
傷の状況写真

ント（第一次シール部）との当たり面に縦方向に長さ約3mmの微小な傷が確認された。
