平成12年1月24日  
原子力安全対策課  
(11-143)  
<16時15分記者発表>

## 敦賀発電所2号機の原子炉起動と調整運転開始について (第10回定期検査)

# 格納容器内一次冷却水漏えい事故に係る再発防止対策の概要

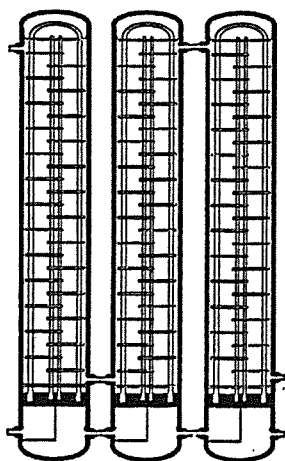
## 1. 再生熱交換器の取替

再生熱交換器内で、内筒の内側を流れる「主流（低温）」と内筒の外側を流れる「バイパス流（高温）」の温度差に起因して、胴内部の流況が周期的に変化（フローパターン変動）し、大きな温度変動が与えられ、高サイクル熱疲労による損傷が生じたため、内筒を有しない構造の熱交換器（連絡配管を含む）に取替えた。

内筒なし構造への取替
