大飯発電所 2 号機の原子炉手動停止と復水器海水漏えいについて  
(原子炉手動停止および海水漏えいの原因調査結果)

# 関西電力（株）大飯発電所2号機の手動停止の原因と対策について

# 関西電力（株）大飯発電所 2 号機 の 出力 降下 の 原因 と 対策 について

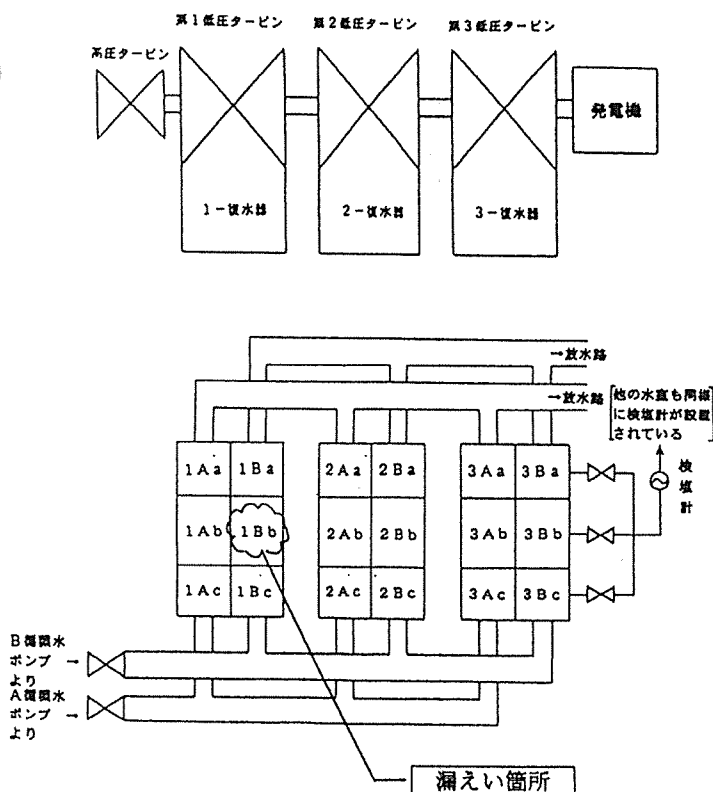
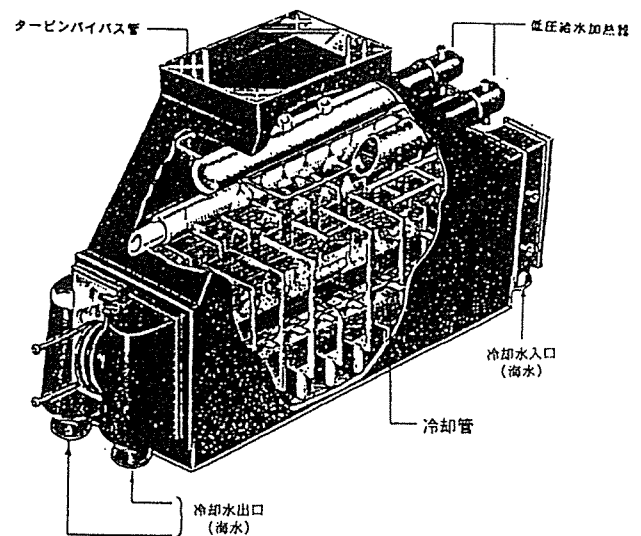
復水器設備仕様および概要図

復水器内に海水が漏えいしていると考えられた復水器１Ｂおよび３Ｂ水室の伝熱管全数（既施栓管を除く）について、漏えい検査を実施したところ、１Ｂ水室の伝熱管２本に漏えいが確認された。漏えい管については、渦流探傷検査（ＥＣＴ）でも貫通を示す内面減肉指示が認められ、管内面をファイバースコープにより観察した結果、管内の表面部に減肉と思われる箇所がみられた。

今回漏えいが認められた伝熱管（1 B 水室 2 本）は、前回定期検査時に取替えた保護被膜形成管であり、1 B 水室伝熱管の E C T 検査で施栓基準に達した伝熱管 231 本のうち、171 本が保護被膜形成管であった。これらの伝熱管の E C T 検査では、伝熱管全長の複数箇所では減肉指示が認められていることから、取り替え後これまでの運転において、伝熱管内面にある保護被膜が複数箇所ではなく離し、伝熱管内の海水の流れに乱れが生じて伝熱管を減肉（貫通）したものと推定される。

対策として、漏えい管 2 本と、E C T 検査で施栓基準に達した伝熱管 244 本について施栓するとともに、予防保全として前回定期検査で取り替えた保護皮膜形成管（今回の E C T 検査では施栓基準には達していない）191 本も施栓することとした。

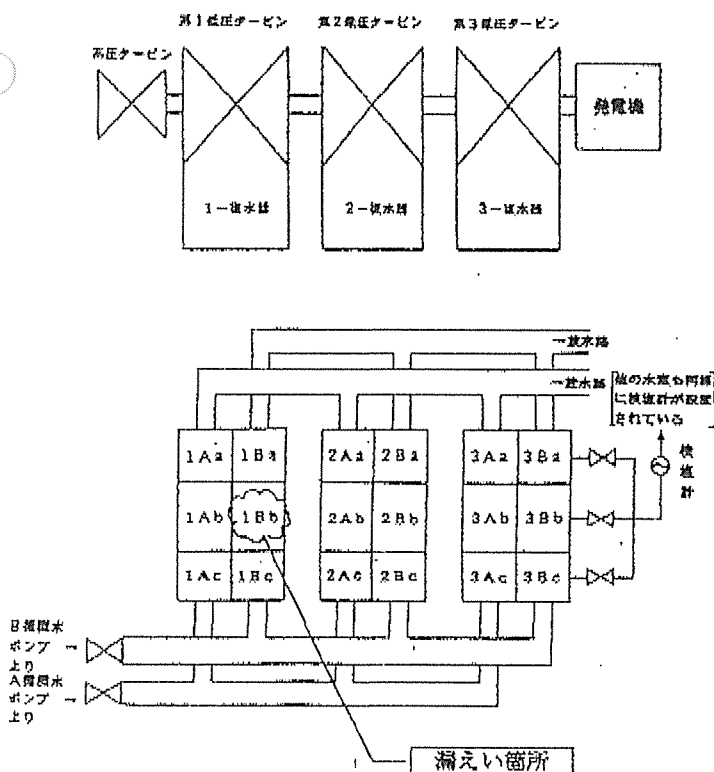
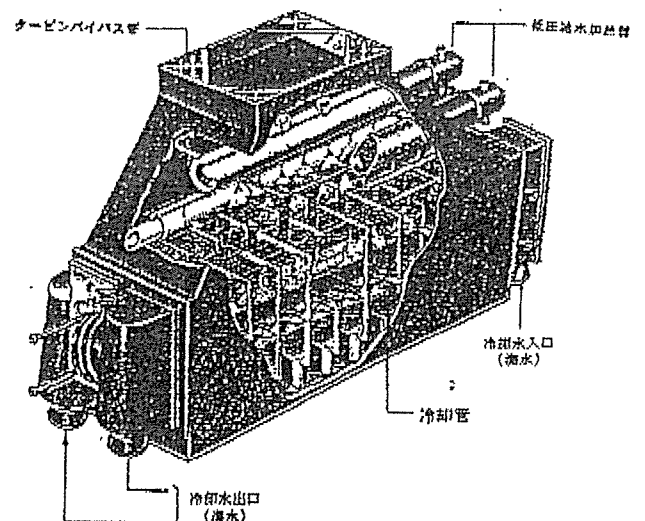
復水器設備仕様および概要図

点検の結果、海水の漏れ込みがあると考えられた 1 B 及び 3 B 復水器細管全数について、発泡剤等による漏えい検査を実施したところ、1 B 復水器の 2 本の細管に漏えいが認められた。当該漏えい管 2 本について、渦流探傷検査（E C T）及びファイバースコープによる観察を実施した結果、細管内表面部に減肉と考えられる箇所が認められた。
