# 原子力発電所の運転および建設状況

原子力安全対策課 平成11年4月5日現在

平成10年度安全協定に基づく軽微な異常事象報告  
(平成11年3月分)

大飯発電所1号機 原子炉補助建屋内における作業員の負傷について

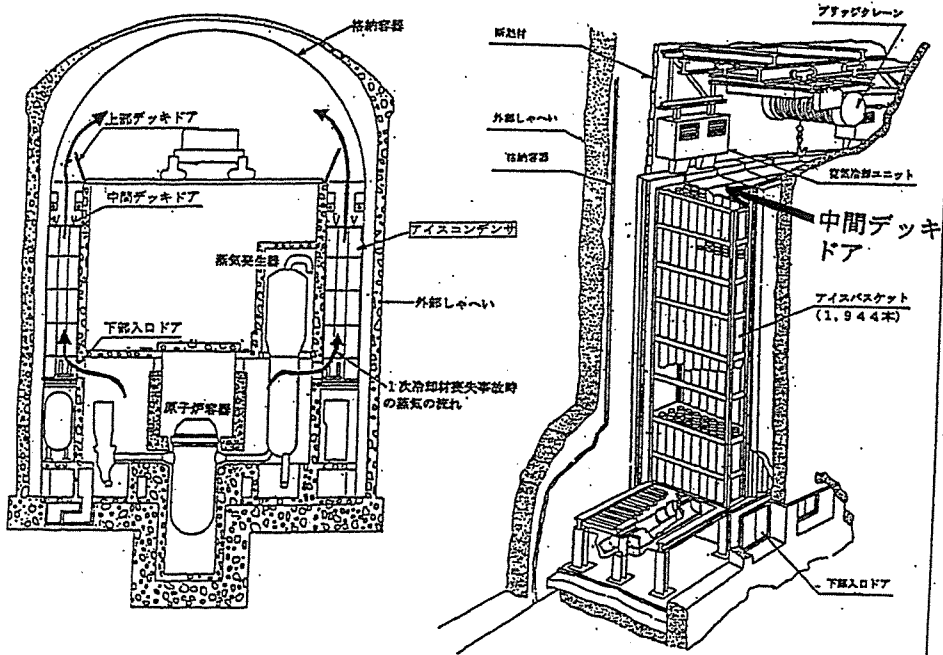
# アイスコンデンサ氷取替工事概要図

| 項 目<br>発電所名 | | 現 状 | 稼働率（進捗率）% | | 概 要 |
|---|---|---|---|---|---|
| | 3号機 | 運 転 中 | 100<br>98.8 | 74.4<br>72.8 | 第15回定期検査(H11.2.19～7月上旬予定)<br>H11.2.19 0' 発電停止。3.10 復水処理建屋内母線点検時に作業員が感電負傷。3.15 燃料集合体の外観検査で1体の支持格子の一部に変形を確認。その後、他の1体にも同様の変形を確認。3.19 原子炉補助建屋内で作業員が金属フレームにはさまれ負傷。(添付資料参照) 4.1 制御棒駆動装置等のケーブル・シール部全数の検査で、下部ケーブル・シール部1ヶ所で信号指示。当該部は溶接補修を実施予定。 |

ドアフレームを運搬容器内で固縛することについては、作業要領書に記載してあったが、これが今回遵守されなかったことから、作業要領書の読み合わせ教育や確実な作業実施について所内全体として再徹底することとした。また、今回の作業については、作業責任者等が運搬容器内の作業状況を確実に把握し確認した上で作業指示を行うよう徹底するとともに、ドアフレームについては、横置きで運搬容器に搬入することとした。
