平成12年4月3日  
原子力安全対策課  
(1 2 - 1)  
<14時記者発表>

## 新型転換炉ふげん発電所の制御棒位置指示不良に伴う 原子炉手動停止について

核燃料サイクル開発機構 新型転換炉ふげん発電所の原子炉手動停止について

平成12年4月3日  
原子炉規制課

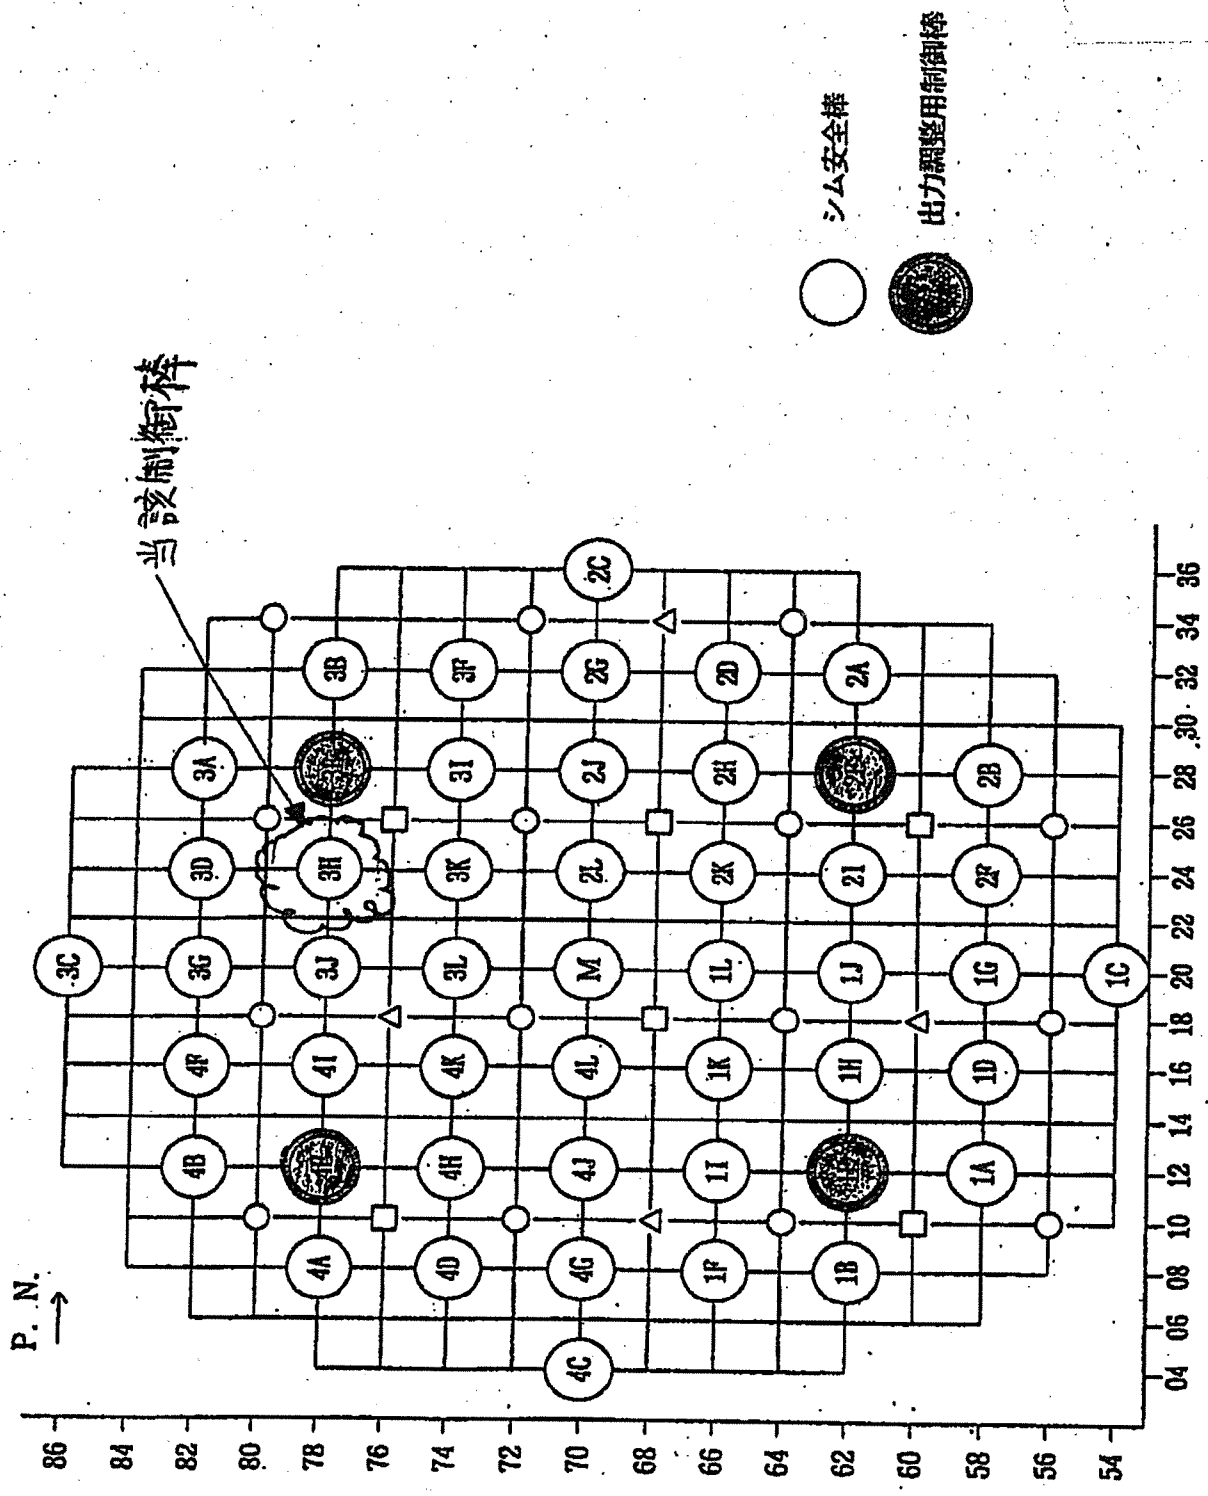
制御棒炉心配置図

この臨界操作のなかで、4月2日、20時32分、すでに引き抜き操作が完了していた制御棒1本（3H）の位置指示（100%引き抜き位置）が、約65%に低下しているのが確認された。

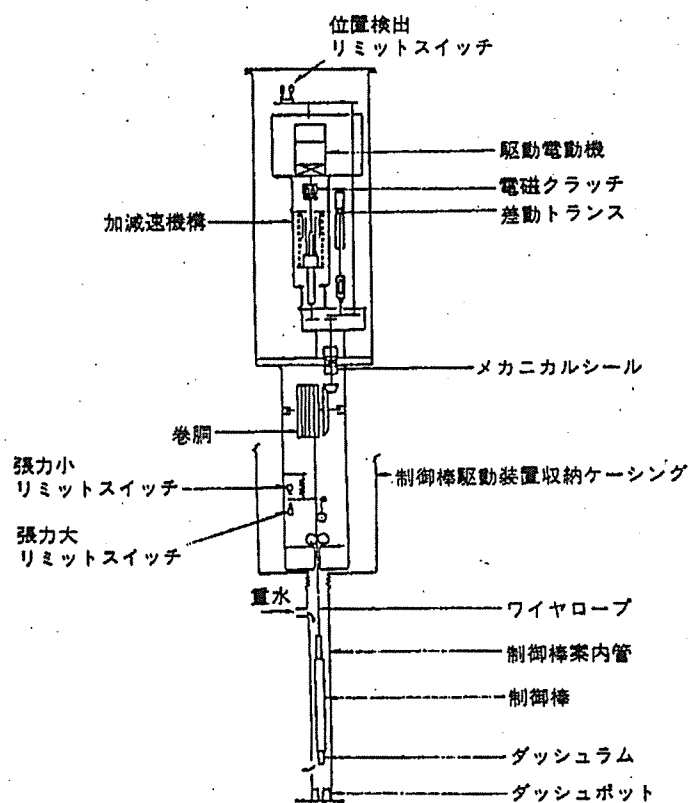
図 4.3.2 - 3 制御棒駆動装置概要図

4月3日、当該制御棒の位置指示を表示する制御系（位置変換器等）について調査を実施したが、不良個所が認められなかったことから、今回の位置指示不良の原因は、制御棒駆動装置内にある位置検出用差動トランスの不具合が推定されることから、今後原子炉を停止して詳細な原因調査を実施することとし、本日、14時から原子炉停止操作を開始した。
