## 敦賀発電所1号機のシュラウドサポート部損傷の調査状況について

## 日本原子力発電（株）敦賀発電所1号機の定期検査中に発見されたトラブルの調査状況について

シュラウドサポートのひび割れについて  
(調査状況)

日本原子力発電株式会社

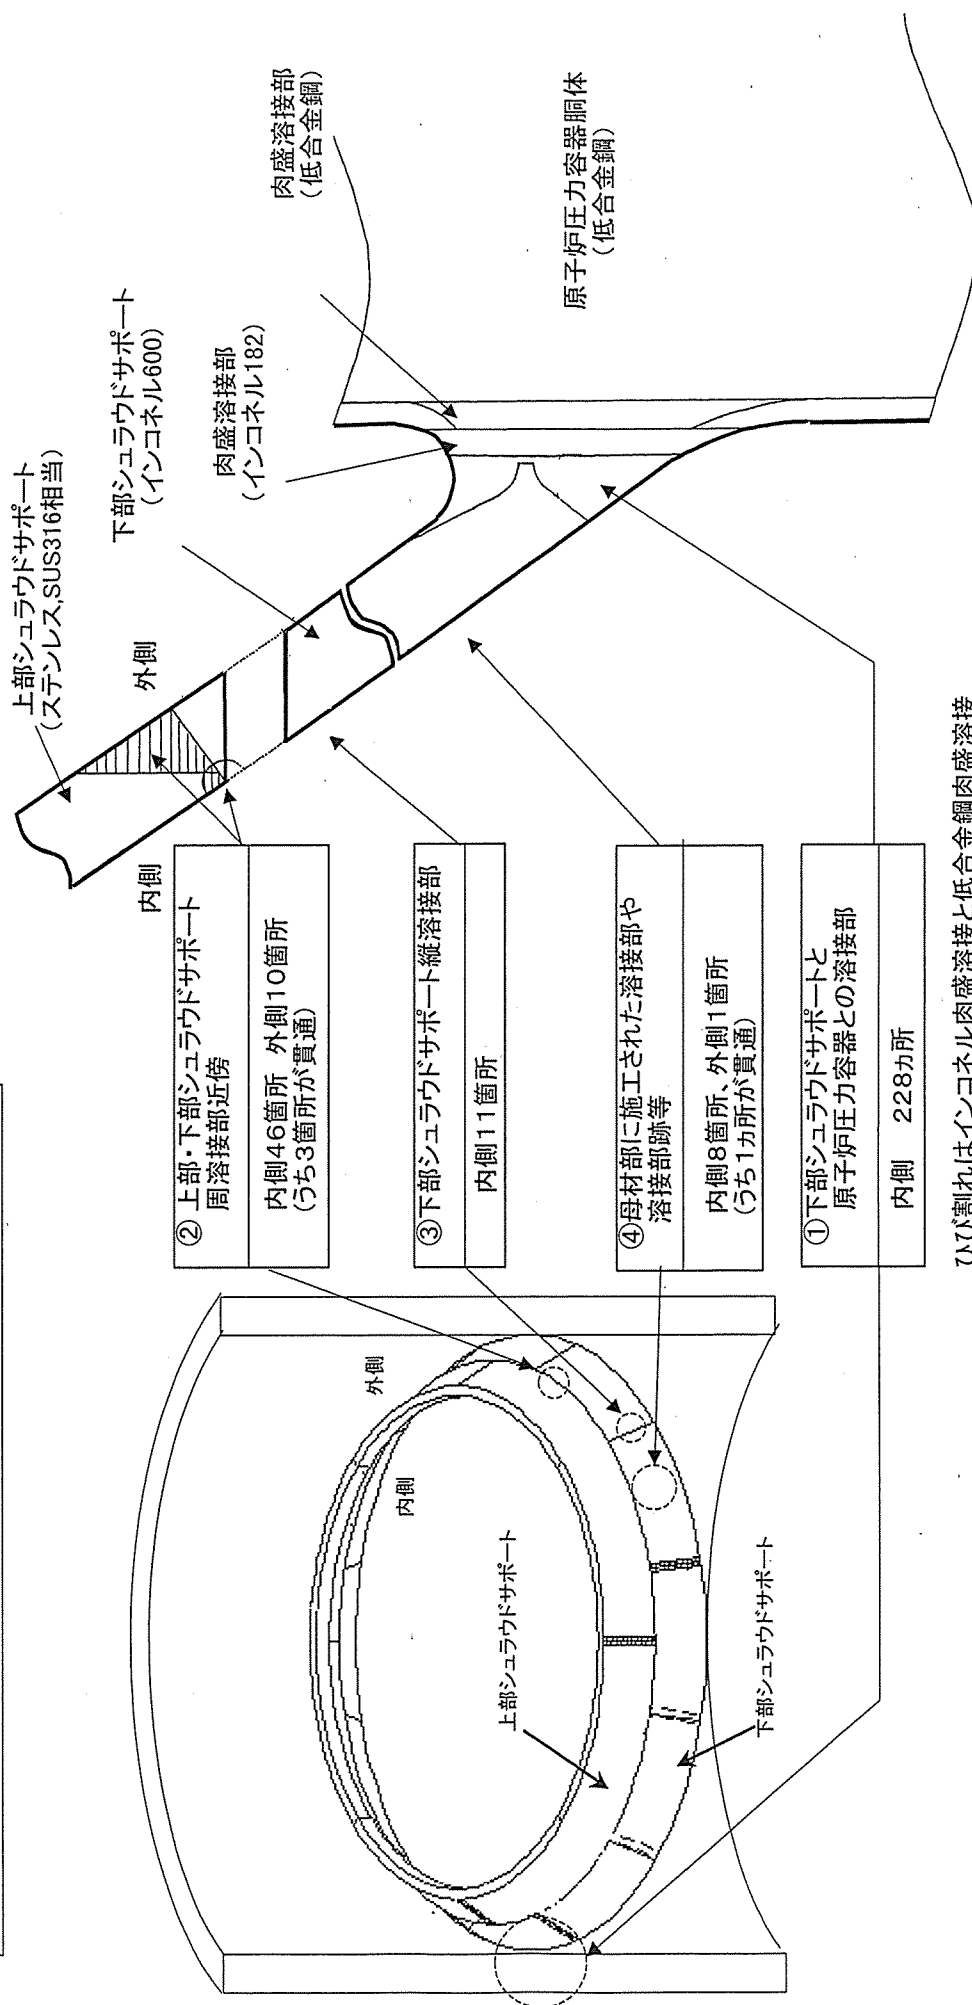
# シュラウドサポートひび割れ発生状況の概要

# ① 下部シュラウドサポートと原子炉圧力容器との溶接部

- ・内側溶接部で228ヶ所
- ・最大長さ 約60mm、最大深さ 約44mm
- ・すべて溶接金属部に発生
- ・ひび割れは概ね縦方向に発生
- ・ひび割れはインコネル溶接金属内に留まっていた

・材料……一般的にインコネル182は優れた耐腐食性を有しているものの海外において、応力腐食割れの報告事例がある。

・環境……水素注入開始まで比較的溶存酸素濃度が高い環境。

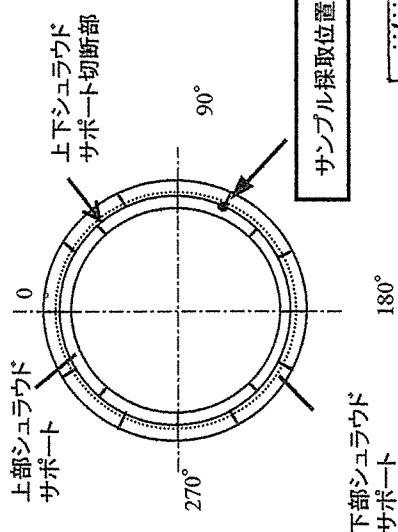
### ③ 下部シュラウドサポート縦溶接部

- ・内側で11ヶ所
- ・最大長さ 約50mm
- ・溶接金属部で発生し、一部母材に進展
- ・ひび割れは概ね縦方向に発生
- ・最終溶接のため、冷間プレス曲げを実施していない

・応力……………溶接により、高い引張りの残留応力が発生

・材料……………一般的にインコネル182は優れた耐腐食性を有しているものの海外において、応力腐食割れの報告事例がある。

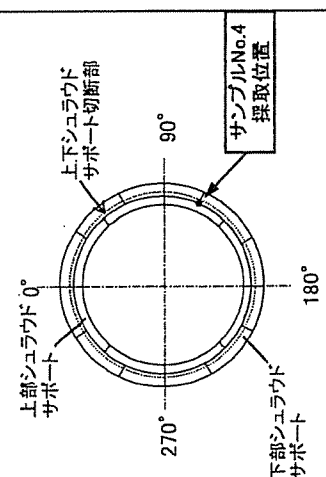
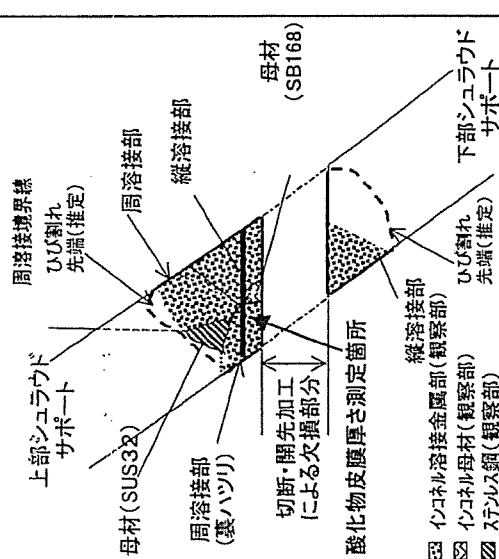
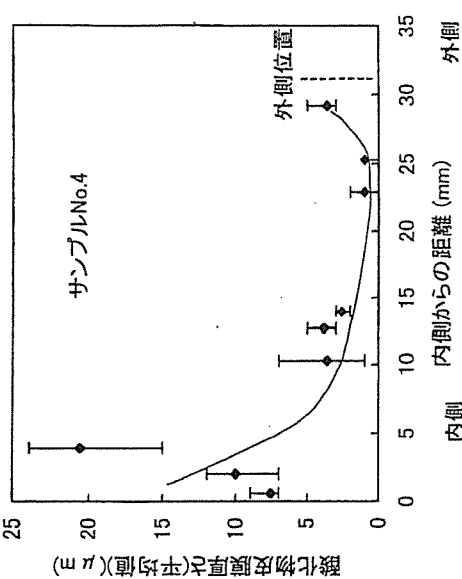
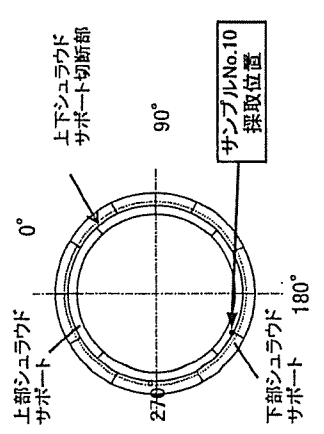
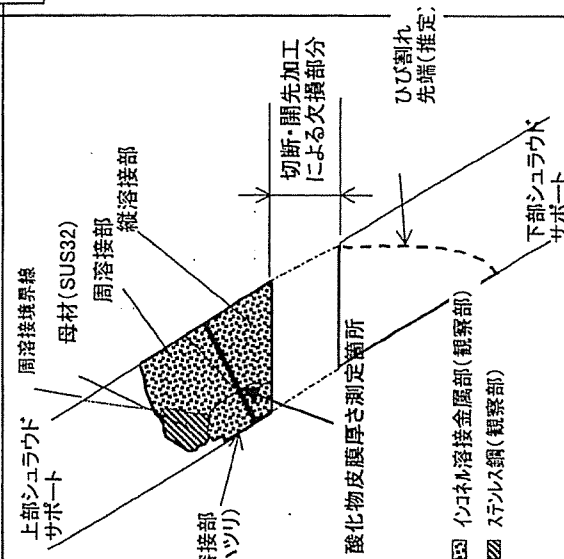
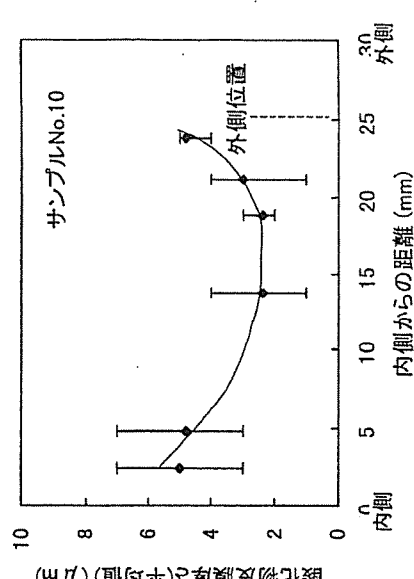
貫通ひび割れ破面の酸化皮膜厚さ測定結果

酸化皮膜厚さは、内側が厚い下に凸の放物線状に分布している。

貫通したひび割れの破面上の酸化物皮膜厚さを調査した結果、酸化物皮膜はシュラウドサポート表面付近では厚く、中央部では薄かった。また、シュラウドサポートの外側付近より内側付近の方が厚かった。これらのことから、ひび割れは内側で発生し外側へ進展したと考えられる。

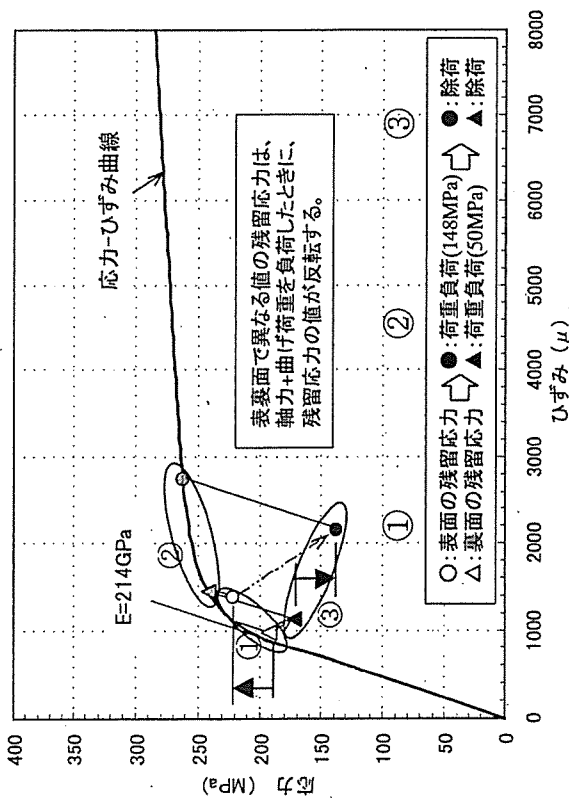
軸力+曲げ試験結果(A): 中央部のひずみ $\epsilon$ と応力 $\sigma$ の履歴

初期残留応力の高い表面に、裏面より大きな軸力+曲げ荷重を負荷し塑性変形させ除荷すると、表面と裏面で残留応力の大小関係が逆転し、初期の応力が高い表面ほど、除荷後の残留応力は小さくなった。

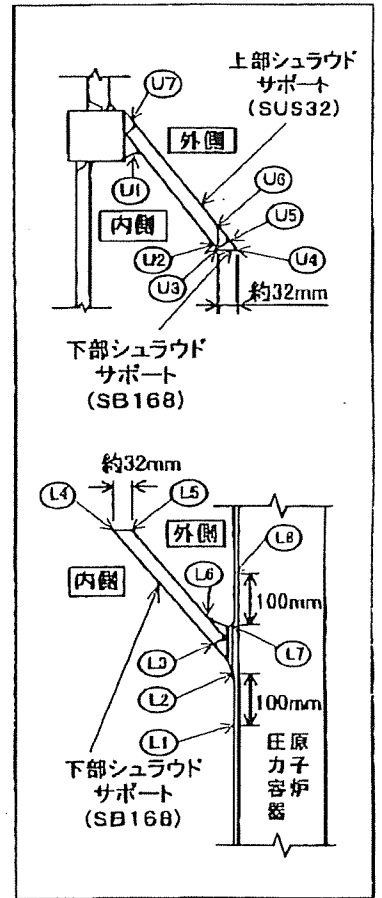
## シュラウドサポートひび割れ状況

シュラウドサポートのひび割れの全体状況を詳細に確認するため、下部シュラウドサポート部、上部シュラウドサポート部及び下部シュラウドサポートと原子炉圧力容器との溶接部について外観目視点検及び浸透探傷試験を実施した結果、合計 300 箇所にはひび割れが認められた。各部位毎のひび割れの状況は以下のとおりであった。 (添付資料-3)

- 【ひび割れ発生部位】 合計 300 箇所
- (注) 下線部は貫通箇所のため、合計数には含まず
- ① 下部シュラウドサポートと原子炉圧力容器との溶接部内側に 228 箇所
  - ② 上部シュラウドサポートと下部シュラウドサポートの周方向溶接部内側 またはその近傍にひび割れが 46 箇所  
上部シュラウドサポートに残っている下部シュラウドサポートの縦方向溶接部外側に 4 箇所 (そのうち、貫通と考えられるひび割れ 3 箇所) と周方向溶接部外側 6 箇所
  - ③ 下部シュラウドサポートの縦溶接部内側に 11 箇所
  - ④ 下部シュラウドサポートの母材部に相当する部位にひび割れが 8 箇所  
また、開先面において外側に貫通していると考えられるひび割れが 1 箇所

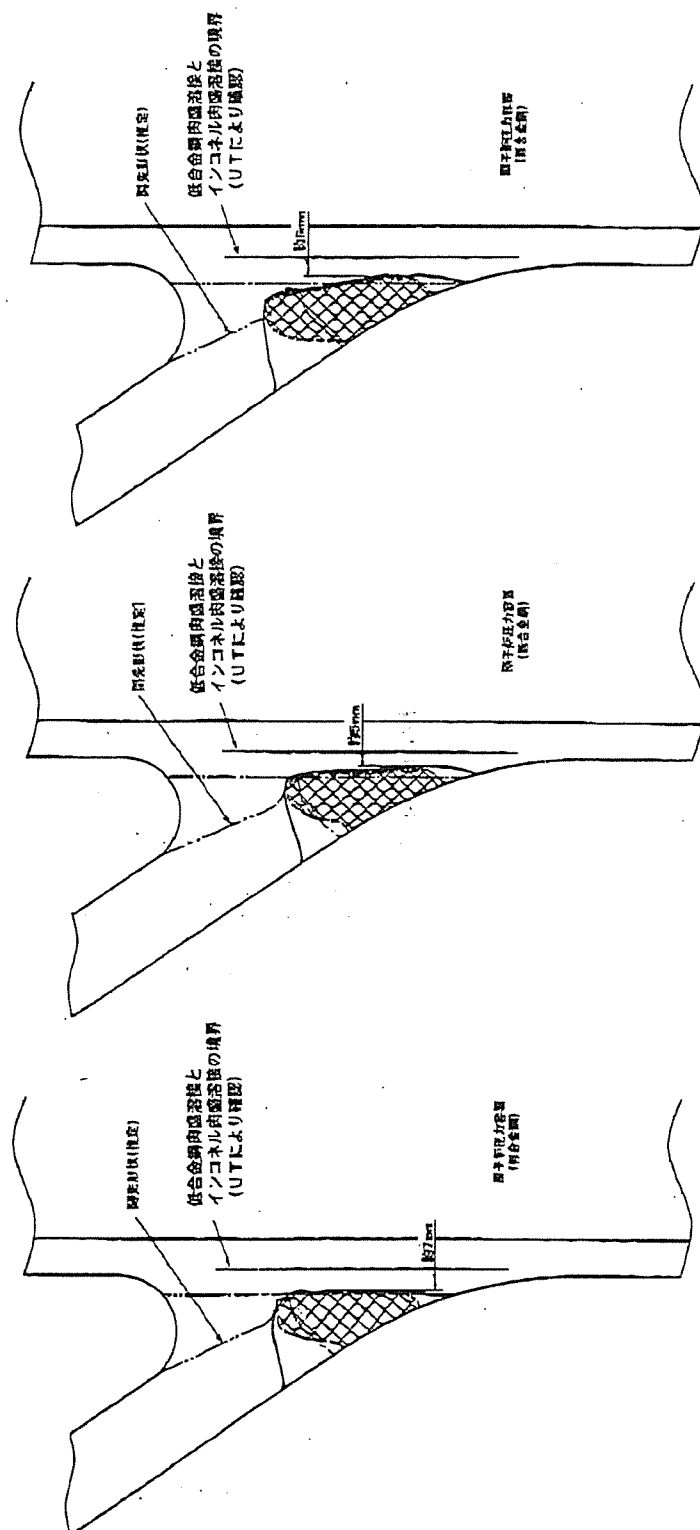
## ひび割れ深さ研削結果

下部シュラウドサポートと原子炉圧力容器との溶接部のひび割れ228箇所のうち、5箇所について研削し深さを確認した結果、ひび割れはインコネル肉盛溶接部内で留まっていた。

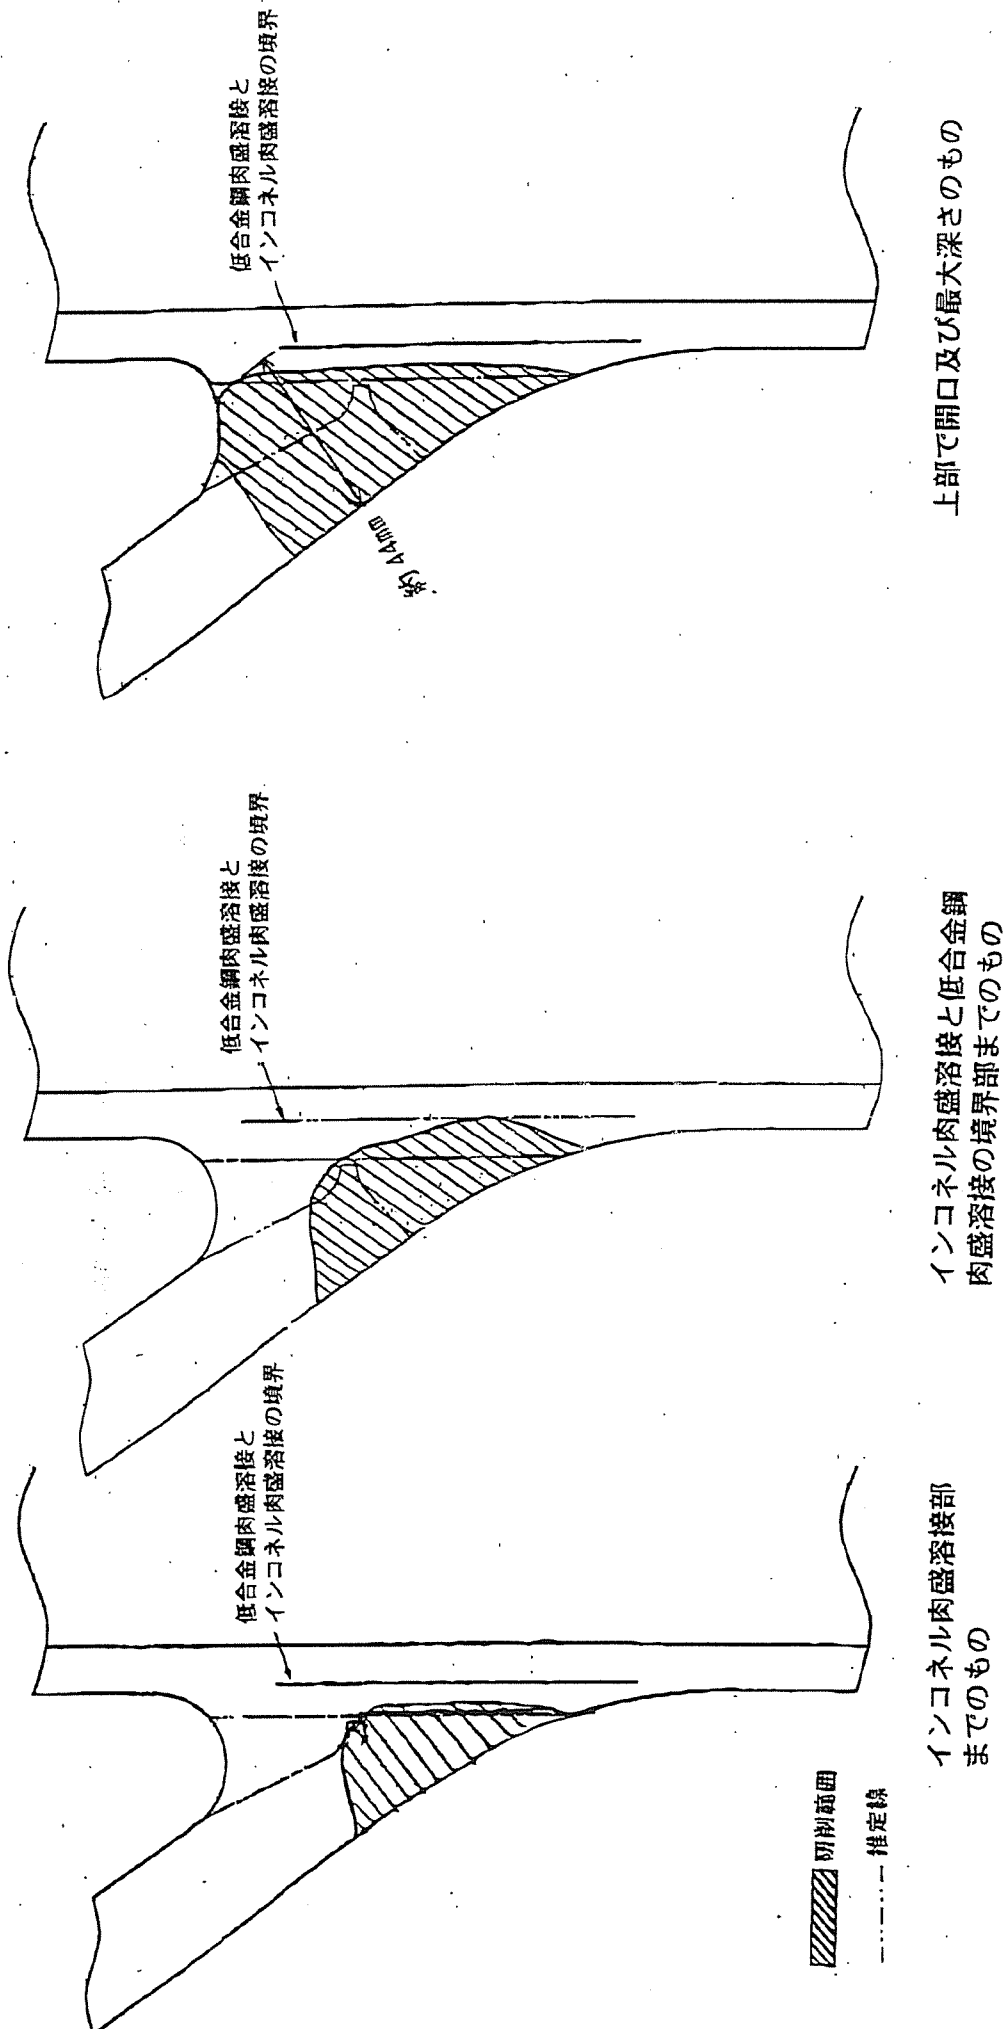
下部シェラウドサポートの原子炉圧力容器取付溶接部 ひび割れ研削深さ確認結果 (断面)

その後、下部シュラウドサポートと原子炉圧力容器との溶接部の残りの220箇所のひび割れを研削したところ、174箇所のひび割れはインコネル肉盛溶接部内で留まっており、また、46箇所のひび割れはインコネル肉盛と低合金鋼肉

鋼肉盛溶接の境界部で留まっており、いずれについても低合金鋼肉盛溶接部に達していないことが確認された。この結果において、ひび割れ研削深さは最大で約44mmであった。

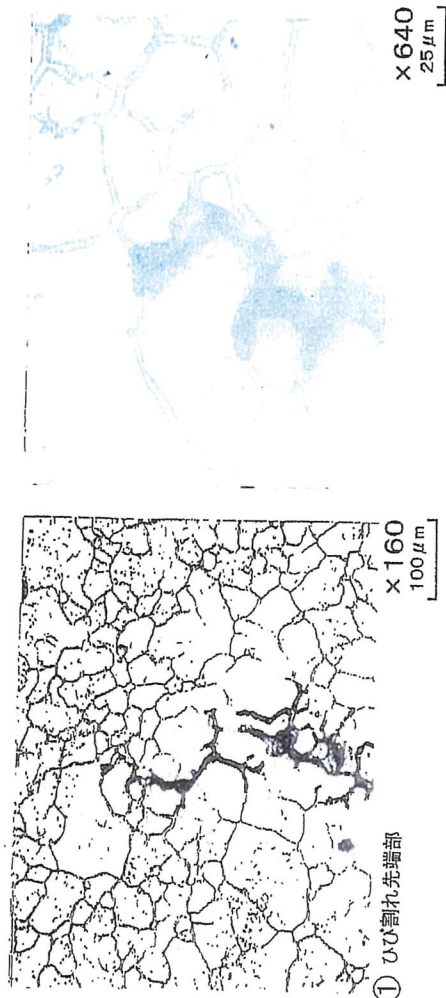
下部シェラウドサポート開先面レプリカ観察写真(150° 付近)

・割れは粒界に沿って  
進展している。

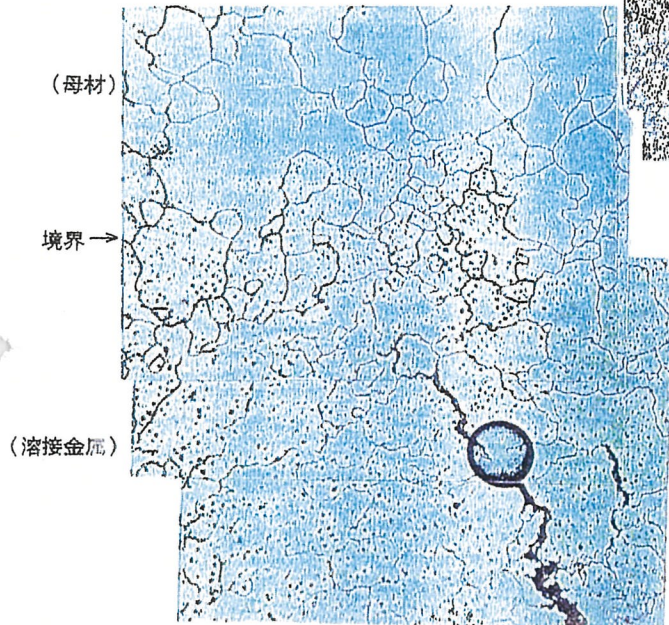
① 上部側ひび割れ先端

・割れは溶接金属の粒界に沿って進展している。

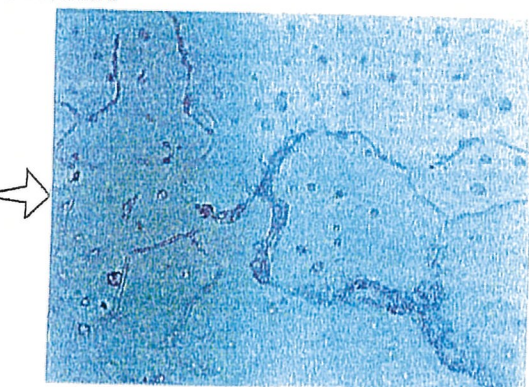
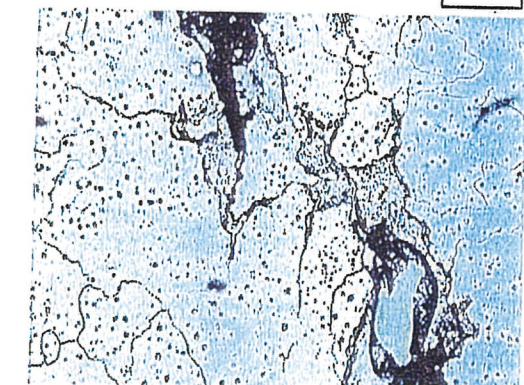
下部シュラウドサポートと原子炉圧力容器との溶接部のひび割れ金属組織及び破面観察結果

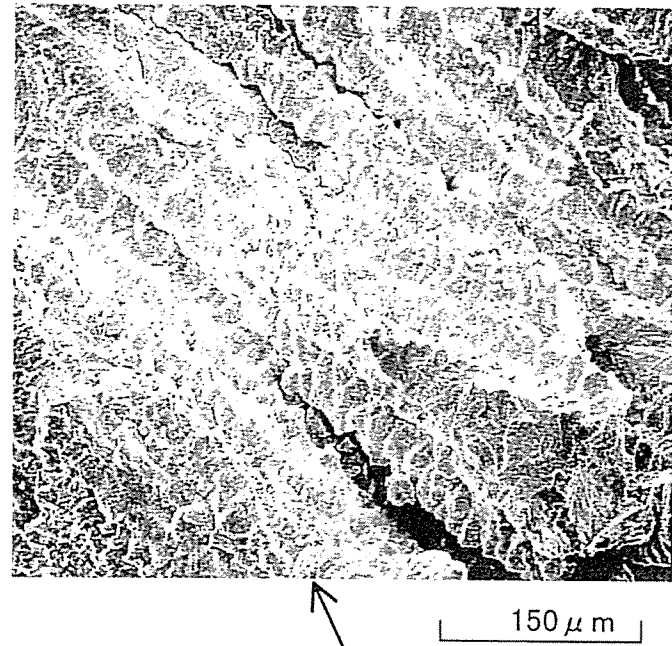
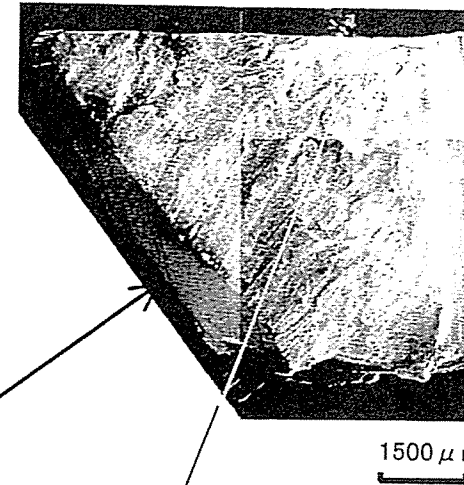
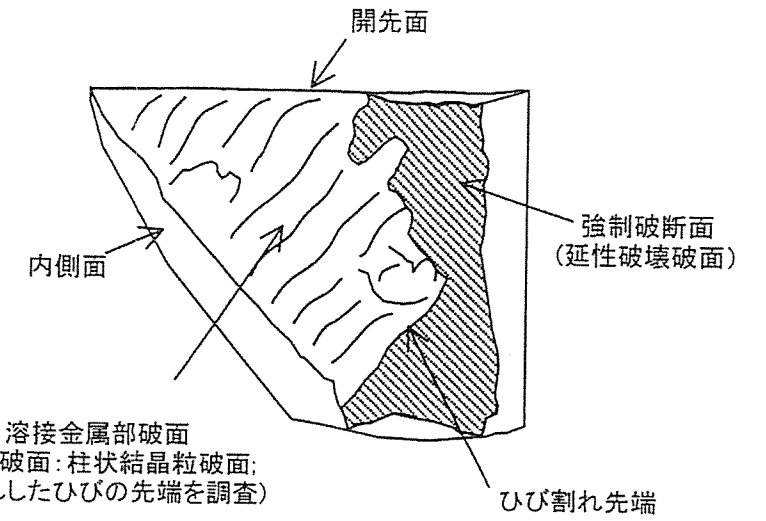
2-3 溶接金属部  
粒界破面(柱状結晶粒破面)

上下シュラウドサポート部の周・縦溶接部交差箇所の貫通ひび割れ金属組織観察結果

ひび割れは、結晶粒界に沿って枝分かれています。

ひび割れ破面は、粒界破面(柱状結晶粒破面)を呈している。

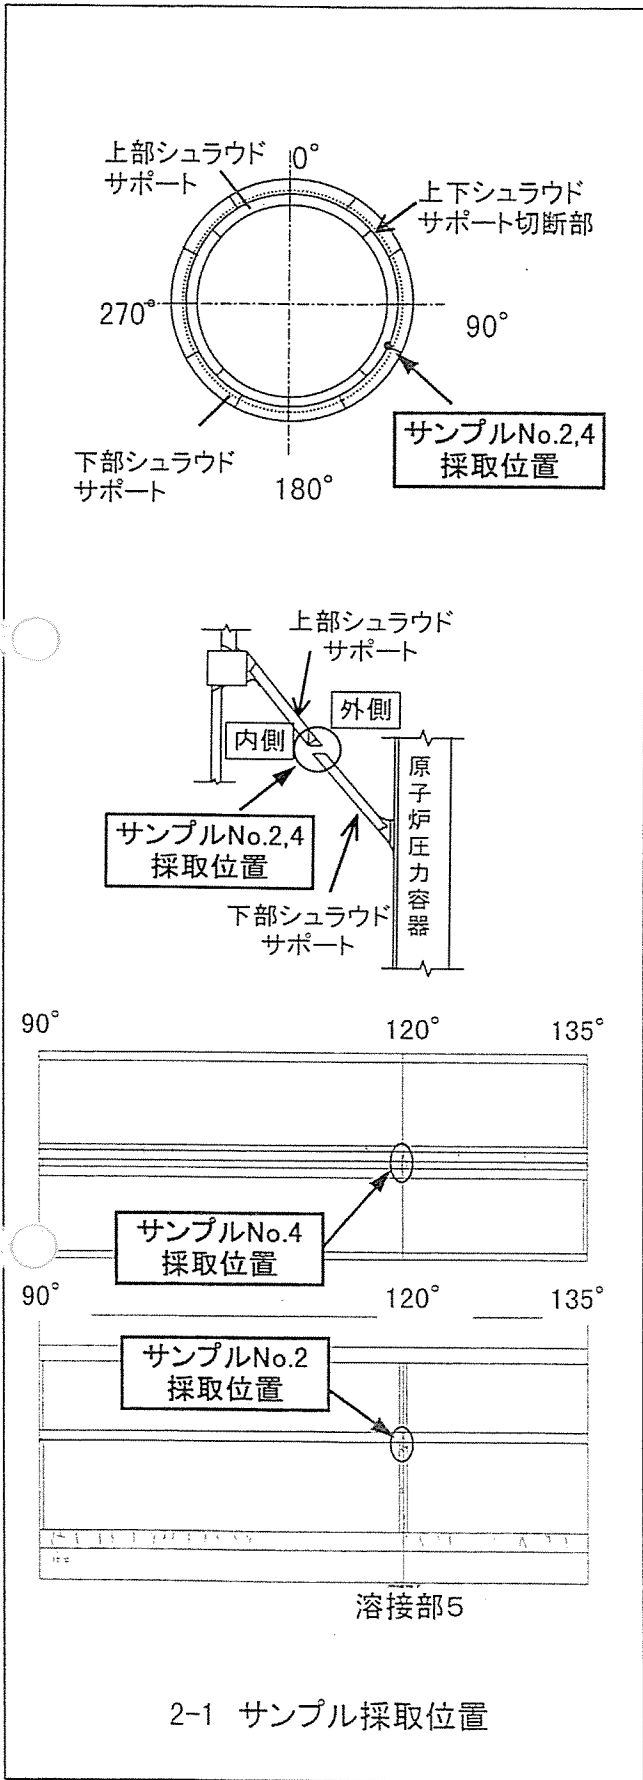
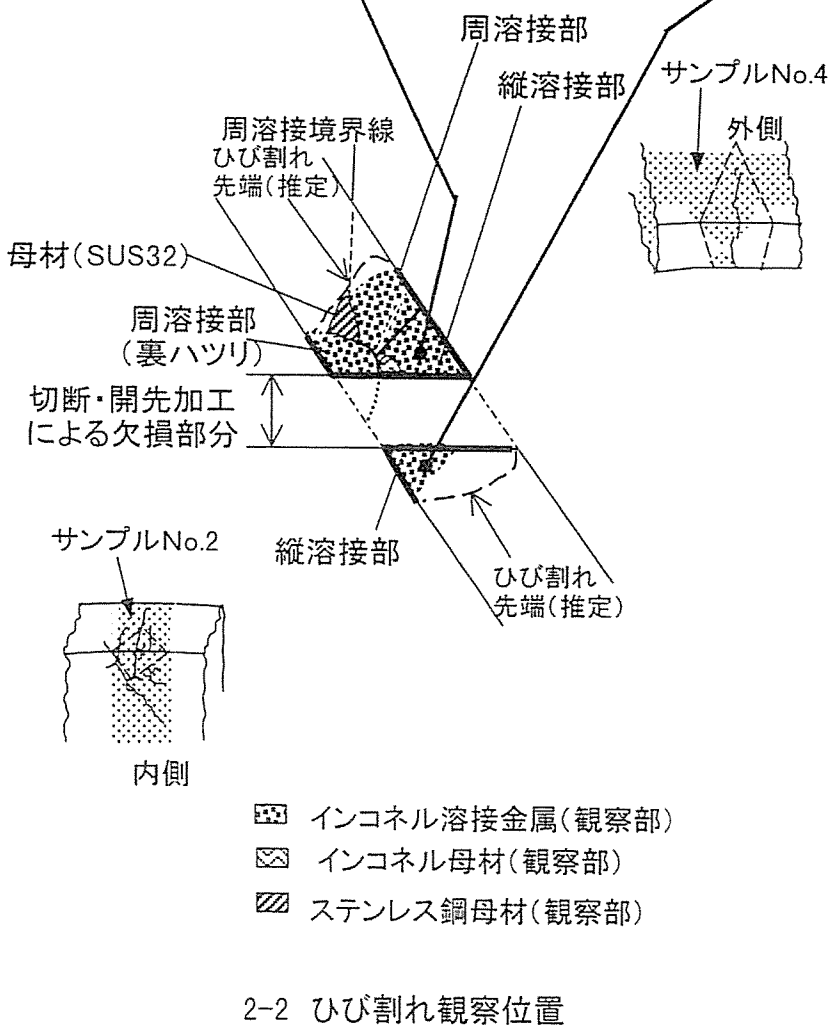
上下シュラウドサポート部周・縦溶接部交差個所ひび割れ破面観察結果

ひび割れ先端部に、ストライエーション状模様等の疲労的痕跡は認められない。

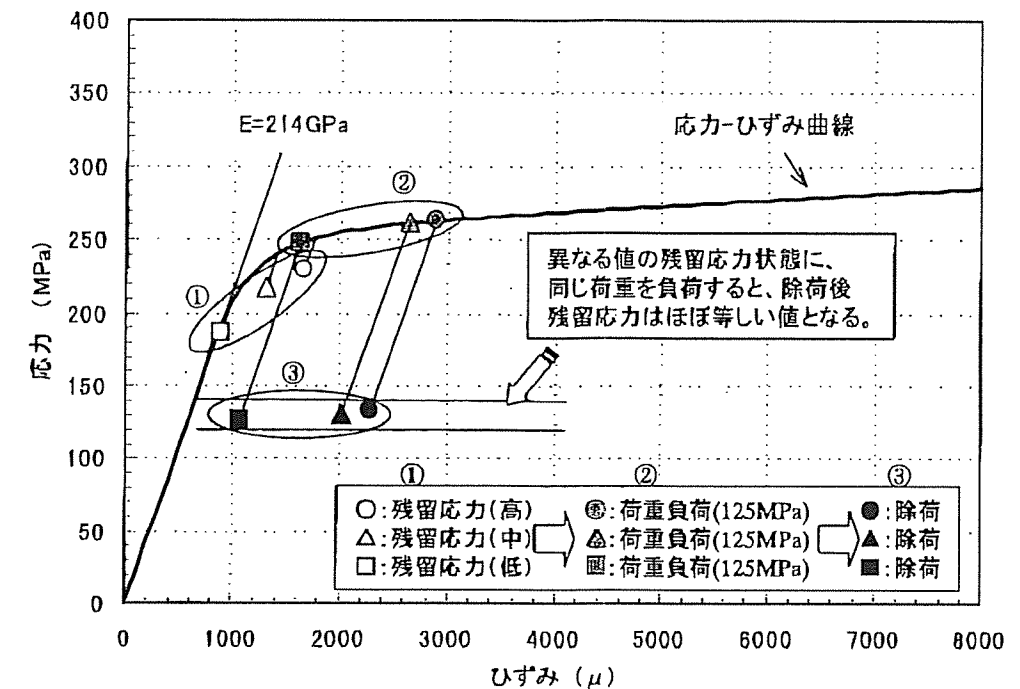
図-3 軸力試験結果: 中央部のひずみεと応力σ(表裏面の平均値)の履歴

初期残留応力のレベルが異なっても、一定の引張荷重を負荷し塑性変形させ除荷すると、残留応力はほぼ同程度のレベルとなった。これは、実機耐圧試験後の残留応力状態が耐圧前の残留応力のばらつきに大きく依存しないことを実証するものである。
