## 美浜発電所2号機の原子炉手動停止について (化学体積制御系抽出水配管からの漏えいに係る原因と対策)

# 関西電力（株）美浜発電所 2 号機の手動停止の原因と対策について

平成 12 年 4 月 24 日  
資源エネルギー庁

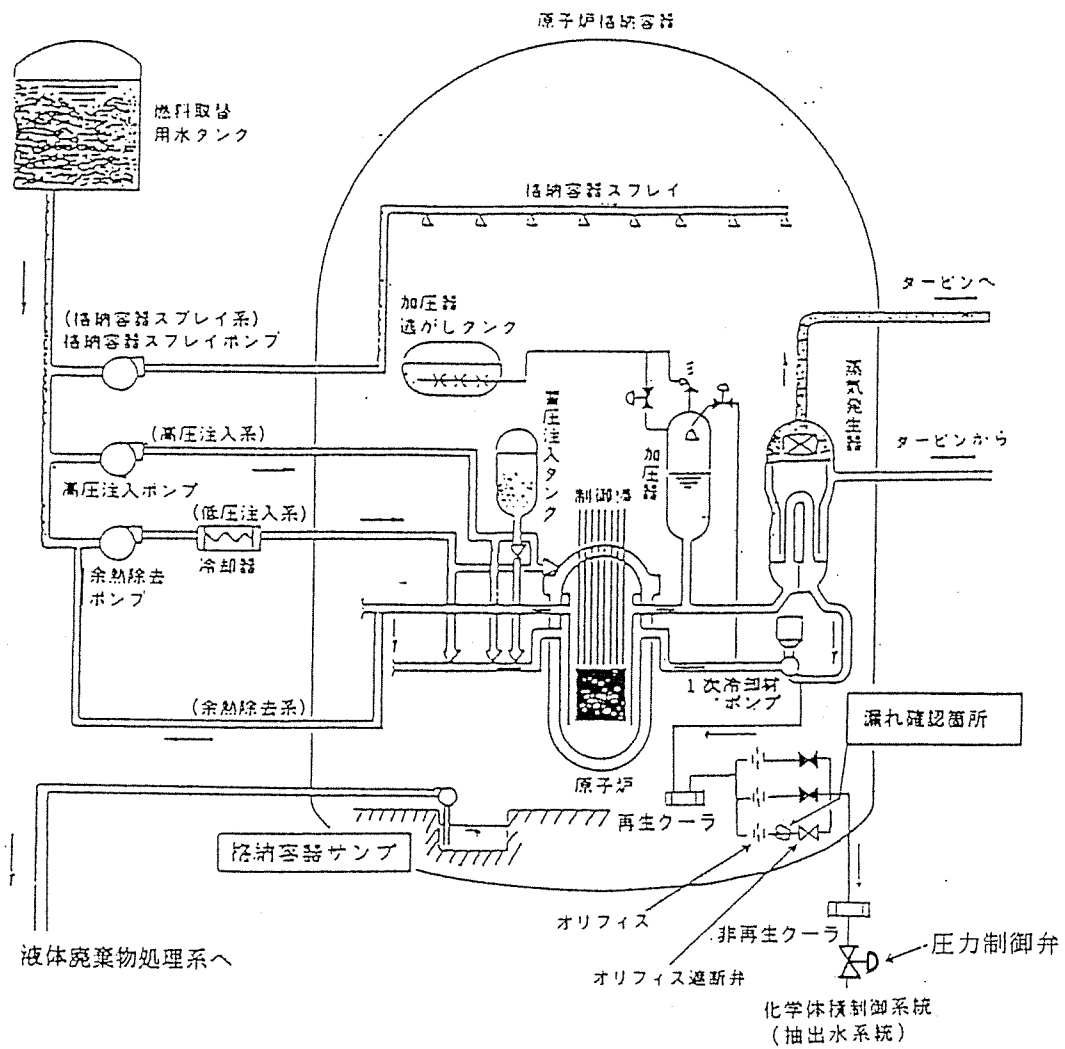
# 原子炉格納容器内概要図

美浜発電所2号機(加圧水型軽水炉; 定格出力50.0万kW)は、定格出力運転中のところ、4月7日9時55分頃、運転員の巡回点検において、格納容器内の化学体積制御系抽出水配管からわずかな漏えいが発見された。

発電所での外観目視点検の結果、化学体積制御系抽出水配管にあるエルボ(L字型配管)の溶接部上端付近に、周方向の割れ(外表面長さ約20mm)が確認された。

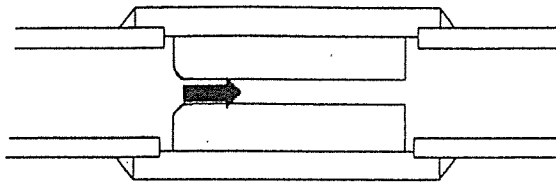
オリフィス減肉前(通常運転中)

キャビテーションとは:  
液体中で流速が十分  
早くなると流れの中で  
飽和蒸気圧を下回る  
部分が生じて、この部  
分に気泡が発生する  
現象

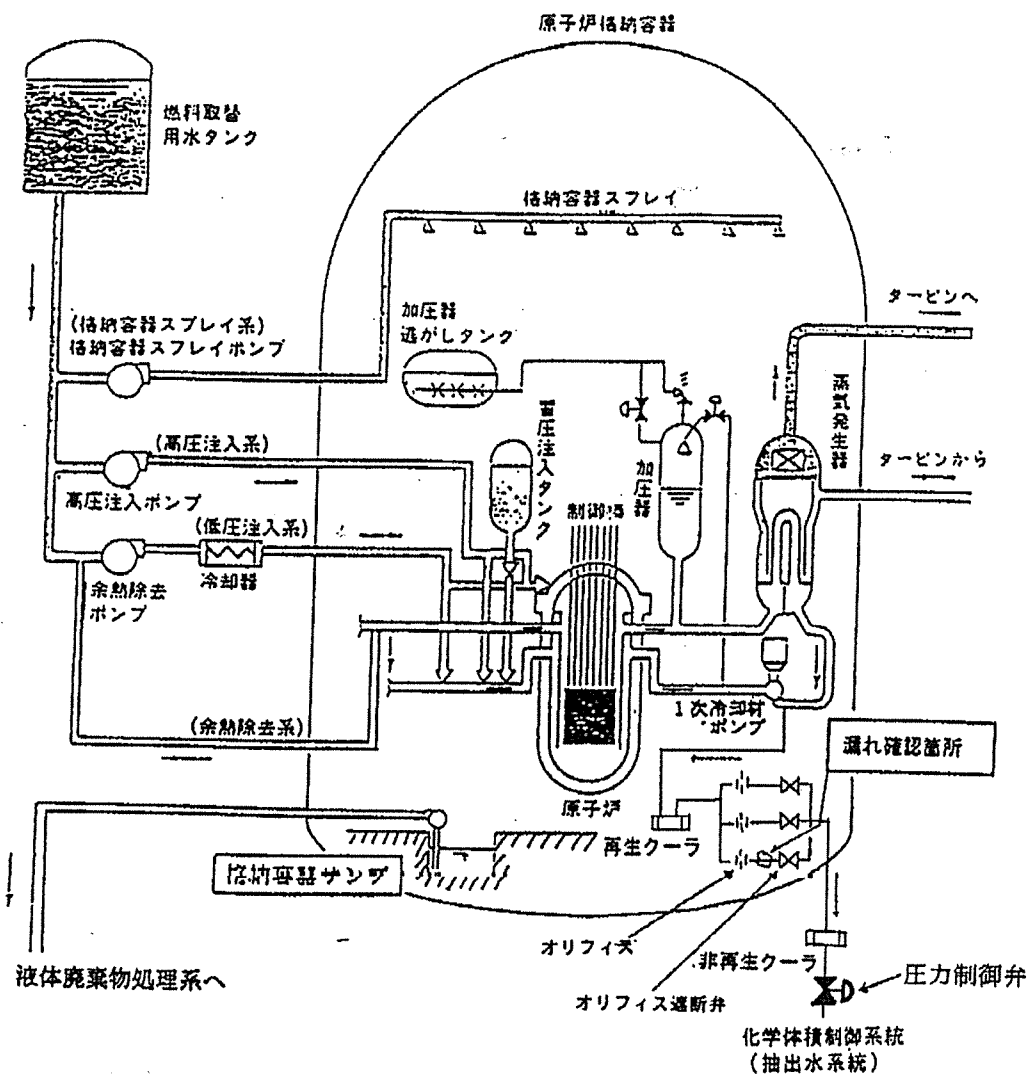
## 原子炉格納容器内概要図

関西電力（株）美浜発電所 2 号機（加圧水型軽水炉、定格出力 50 万キロワット）は、定格出力運転中のところ、平成 12 年 4 月 7 日午前 9 時 55 分頃格納容器内巡回点検において、化学体積制御系の抽出水配管から一次冷却材が少量漏えいしていることが確認された。
