## 敦賀発電所 1 号機のシュラウドサポート部損傷の原因と対策について

敦賀発電所 1 号機（沸騰水型軽水炉；定格出力35.7万kW）は、平成11年 8 月20日から第26回定期検査を開始し、シュラウド取替工事を行っていたところ、12月 9 日、下部シュラウドサポートの溶接部等にひび割れが認められた。

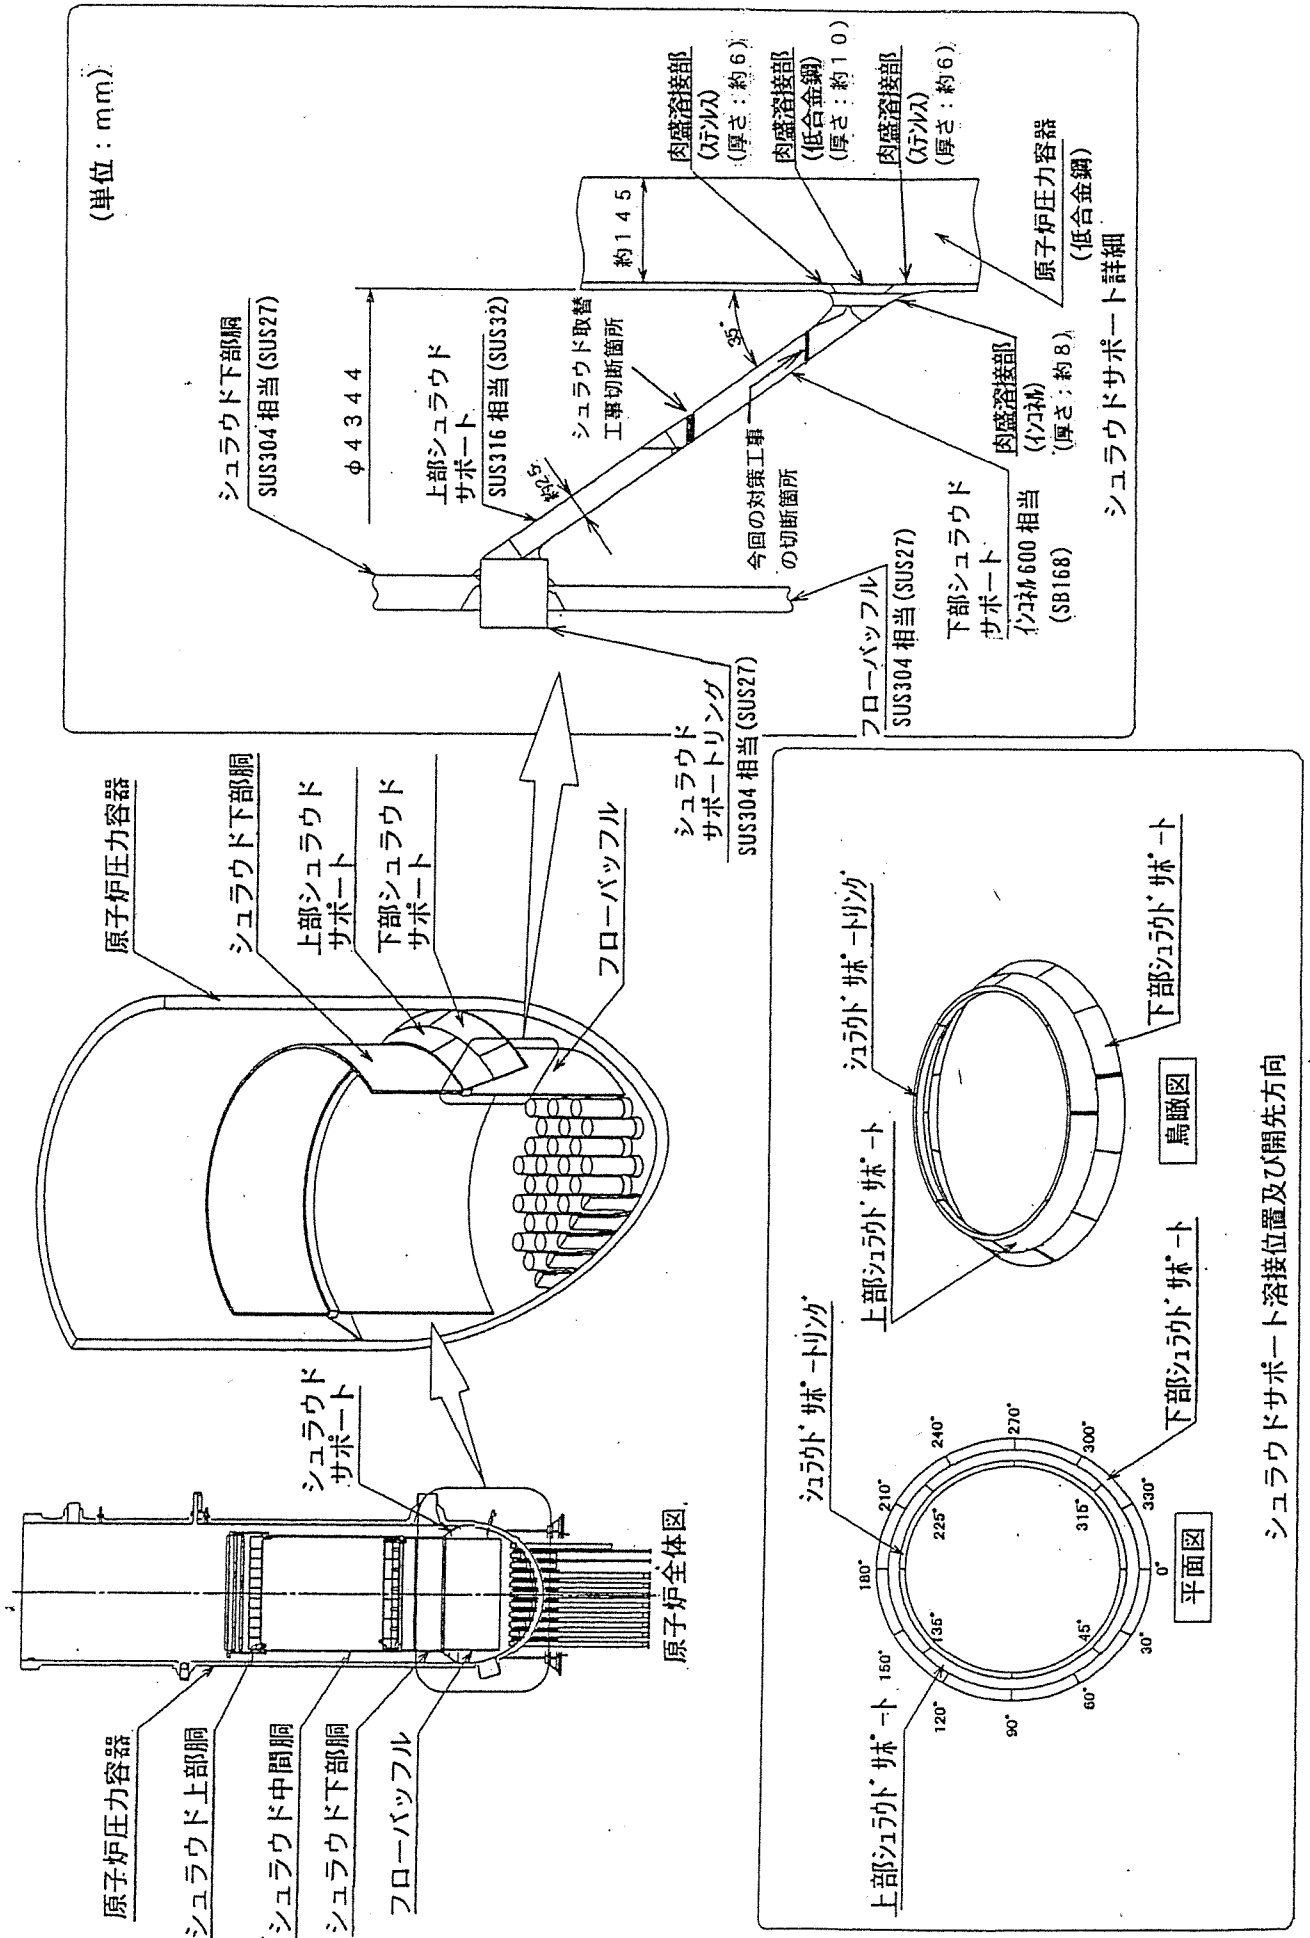
# シュラウドサポートの構造

このため、取替工事のため切断した上部シュラウドサポートも含め、詳細調査を実施した結果、下部シュラウドサポートと原子炉圧力容器側との取付溶接部の下側や、下部と上部のシュラウドサポート周溶接部の内面側などに 3 0 0 箇所ひび割れを確認した。

原因調査の結果から、シュラウドサポート溶接部等のひび割れの原因は、下部シュラウドサポート（インコネル材）の溶接部で、製造時の溶接により発生した残留応力が比較的高い状態で残り、この応力と運転中の内圧が重なり合い、溶存酸素を含んだ高温水の環境下におかれたことによって発生した粒界型の応力腐食割れと推定された。
