## 大飯発電所2号機の点検結果について (湿分分離加熱器ドレンタンクからの蒸気漏えいの原因と対策)

大飯発電所2号機（加圧水型軽水炉；定格出力117.5万kW）は、定格出力運転中の7月7日9時50分頃、運転員の巡回点検で、2次系にある3B湿分分離加熱器第2段ヒータドレンタンクの点検用マンホールから蒸気が漏れているのを確認した。

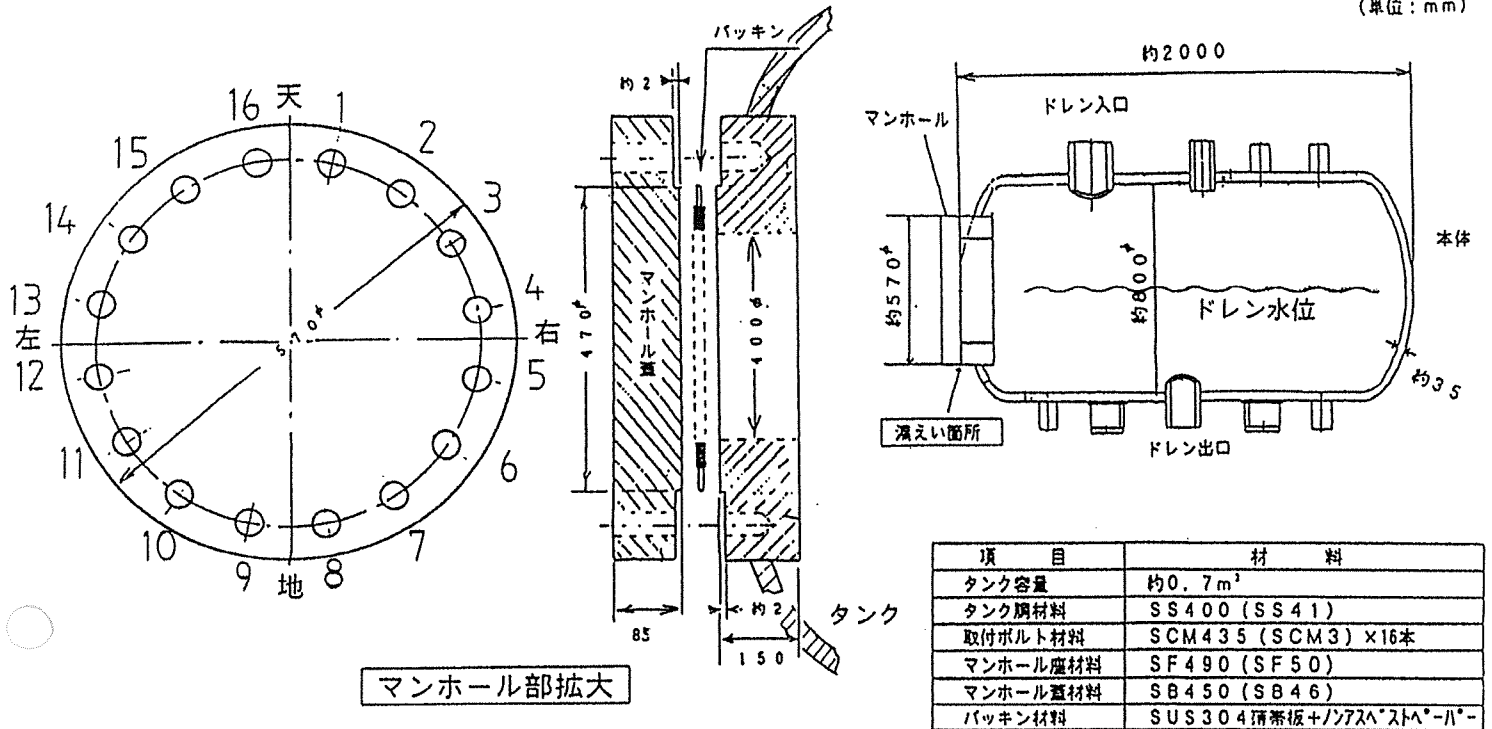
### 3B-湿分分離加熱器第2段ドレンタンクマンホール部漏えい状況図

- ・フランジ部からの漏えいを防止するために設置されたパッキン（ノンアスベストパッキン）の取付状況について寸法測定を行った結果、取付位置がわずかに下方向にズレていたが、締め付け寸法等に問題はなかった。
- ・タンク側フランジ部と接するパッキン面の下方で、内側から外側に向かって蒸気が漏えいした跡が認められた。

- ・タンク側フランジ部シート面の外観点検を実施した結果、漏えい箇所幅約21mmの帯状の漏えい跡が認められ、この漏えい跡のシート面表面に幅約3～6mm、長さ約6mm、深さ最大約0.2mmの傷が5箇所認められた。
- ・マンホール蓋側のシート面に、異常は認められなかった。

以上の調査結果から、今回の漏えいは、タンク側フランジ部のシート面に生じた傷とパッキンの間から漏えいしたものと推定された。

前回の分解点検時に、当該フランジ部とパッキンの間に異物等が噛み込んだ状態で組み立てられ、その後の運転状態では、パッキンの機能に問題はなかったが、運転期間の継続に伴い、タンク内部のドレン水が異物等により生じたシート面の傷の外側に徐々に浸透し、今回の漏えいに至ったものと推定された。

- ・当該フランジシート面を機械加工により手入れし、フランジパッキンを新品に交換した。（7月8日完了）交換後、通常の運転圧力で漏えいのないことを確認した。
- ・パッキン組み込み時に、フランジ部およびパッキンに異物が付着していないことを確認するなど、異物管理の徹底等について作業要領書に追記することとした。
