平成12年8月25日  
原子力安全対策課  
(12-50)  
<16時記者発表>

**美浜発電所3号機の定期検査状況について  
(蒸気発生器二次側管板上面での異物確認)**

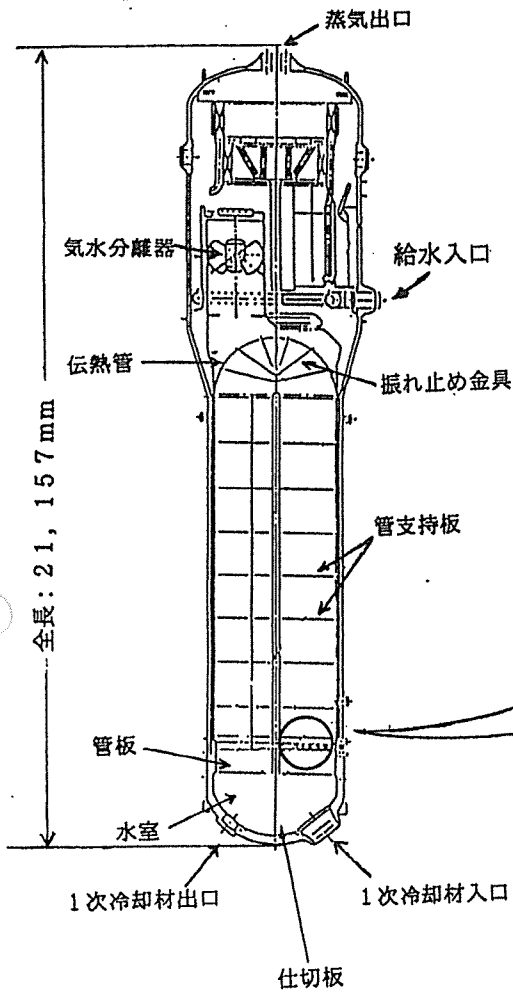
蒸気発生器外観図

美浜発電所3号機（加圧水型軽水炉；定格出力82.6万kW）は、平成12年7月28日から第18回定期検査を実施しているが、A－蒸気発生器伝熱管の健全性確認のため、伝熱管全数について渦流探傷検査（ECT）を行っていたところ、隣接する伝熱管3本の高温側管板直上部において、有意な信号指示が認められた。

このため、当該蒸気発生器二次側の管板上面を小型TVカメラにより点検した結果、8月24日22時20分頃、有意な信号指示が認められた伝熱管3本の間に板状の異物（約4～5cm四方）が確認された。

伝熱管外径: 約 22.2 mm  
 伝熱管厚さ: 約 1.3 mm  
 伝熱管材料: インコネルTT690  
 (特殊熱処理材)

今後、異物を蒸気発生器内から取り出し、詳細調査を行うとともに、全ての蒸気発生器（3基）の2次側管板上面について、全面にわたり小型TVカメラによる点検を実施する。

また、念のため、BおよびC－蒸気発生器についても伝熱管全数の渦流探傷検査を実施する予定である。
