## 高浜発電所2号機の点検結果について (A系統の第6高圧給水加熱器伝熱管からの漏えいの原因と対策)

# 関西電力（株）高浜発電所 2 号機の 出力降下の原因と対策について （高圧給水加熱器（A）の伝熱管の損傷について）

平成 12 年 8 月 28 日  
資源エネルギー庁

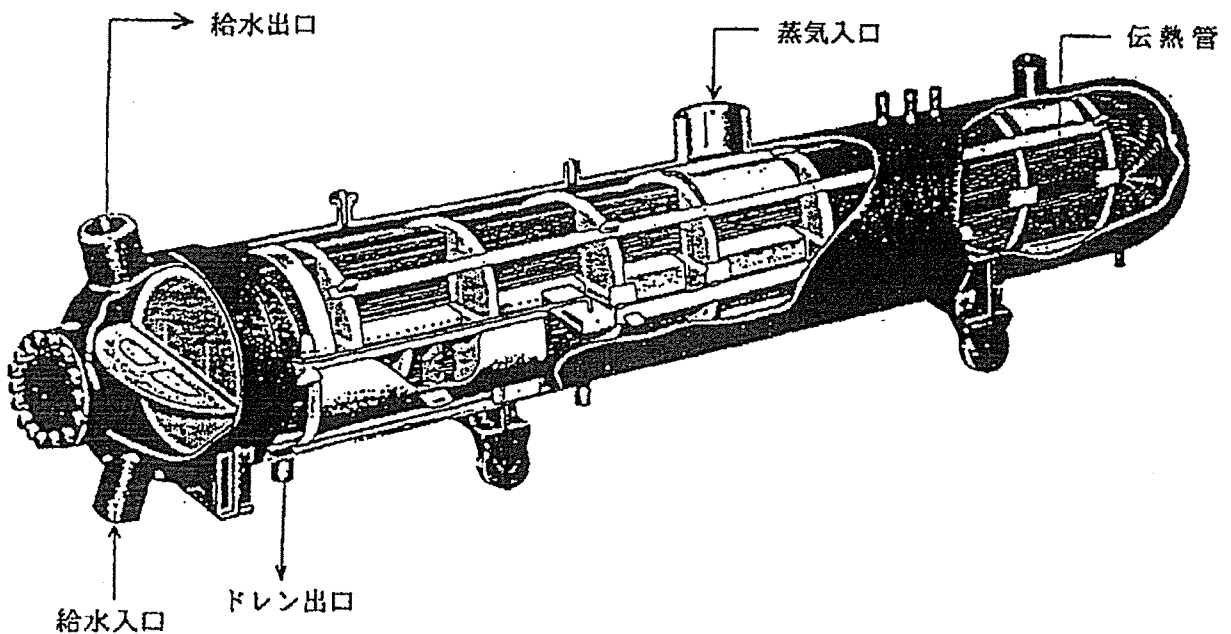
高圧給水加熱器概要図

当該高圧給水加熱器伝熱管について、漏えい検査を実施した結果、隣接した 3 本の伝熱管に漏えいが認められ、そのうち 1 本が高温側管板付近で破断していることがファイバースコープによる調査で確認された。これより、伝熱管内を流れる給水（2 次冷却水）が加熱器内の当該箇所でも漏えいし、ドレン流量が増加したものと考えられる。

このため、漏えい管 3 本及び ECT で有意な指示の出た 14 本を施栓し、再使用しないこととした。また、念のため、漏えい管の周辺管 10 本についても施栓することとした。
