平成12年9月18日  
原子力安全対策課  
(12-57)  
<14時記者発表>

美浜発電所3号機の定期検査状況について  
(A-蒸気発生器伝熱管の異物による損傷の原因と対策)

## 関西電力（株）美浜発電所3号機の 定期検査中に発見されたトラブルの 原因と対策について (蒸気発生器伝熱管の損傷)

平成12年9月18日  
資源エネルギー庁

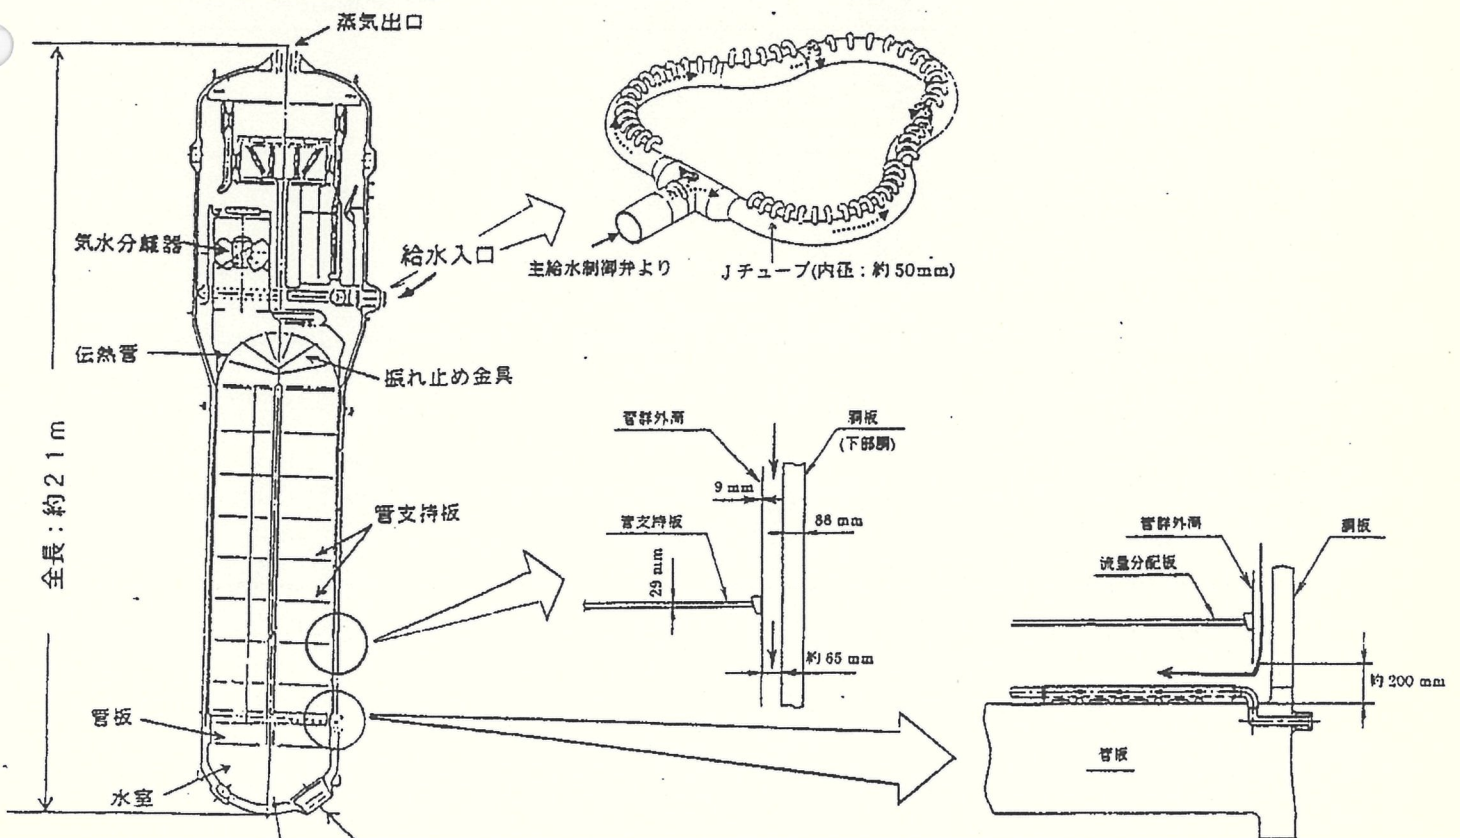
蒸気発生器概略図

給水リング(内径: 約250mm)

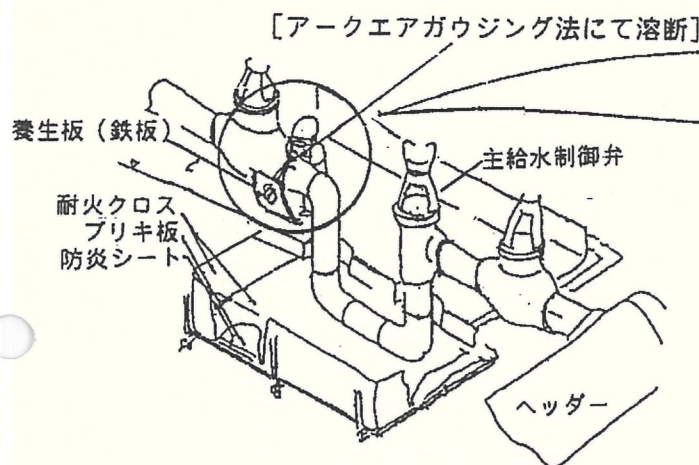
## 作業状況

その結果、炭素鋼をアークエアガウジング工法により溶断した場合、熔融金属が圧縮空気により吹き飛ばされる特徴があり、溶断部近くに鉄板が置かれると、鉄板上で熔融金属が固まり、今回の異物に類似した形状、組織、化学成分の金属片が生成されることが確認できた。

# 異物生成～混入状況の推定
